**EVALUASI TERMINASI KABEL *MEDIUM VOLTAGE*
SWITCHGEAR 6.3 KV AKIBAT TERJADINYA *HOTSPOT*
MENGUNAKAN *THERMOGRAPHY***

SKRIPSI

**JURUSAN TEKNIK ELEKTRO
FAKULTAS TEKNIK
UNIVERSITAS SULTAN AGENG TIRTAYASA**

6. PT Geo Dipa Energi (Persero) Unit Patuha, yang telah memberikan kesempatan kepada penulis untuk melakukan penelitian yang merupakan objek dari laporan Skripsi ini;

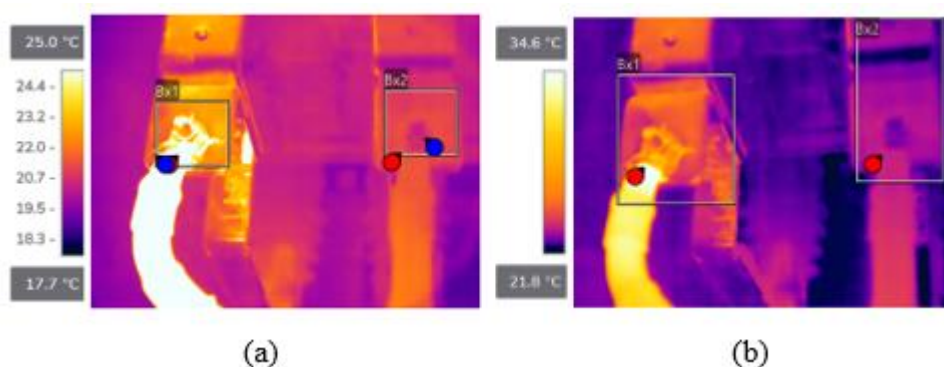
Gambar 4.1 Termograms Minggu ke-3, (a) Percobaan 1, dan (b) Percobaan 2

Berdasarkan Gambar 4.2, di atas merupakan termograms pada minggu ke-3 dimana dilakukan 2 kali pengujian dengan perbedaan *range* suhu pada hasil pengujiannya. Pada percobaan pertama yang dilakukan menghasilkan suhu pada Bx1 sebesar 34°C dan Bx2 sebesar 21.5°C, sehingga kenaikan suhu yang didapat sebesar 12.5°C. Kemudian dilakukan pengujian sekali lagi yaitu pengujian kedua menghasilkan suhu pada Bx1 sebesar 36.1°C dan Bx2 sebesar 23.8°C, sehingga kenaikan suhu yang didapat sebesar 12.3°C. Berdasarkan hasil kenaikan suhu tidak jauh berbeda hanya terpaut nilai 0.2, namun pada termograms yang dihasilkan pada pengujian pertama menghasilkan gambar yang lebih kontras dibanding pengujian kedua. Hal ini dapat mempersulit dalam mengidentifikasi *hotspot* yang terjadi pada objek benda. Tangkapan gambar yang *on focus* dan *blur* memiliki perbedaan pada hasil pengukuran kenaikan suhu objek, gambar yang *on focus* akan menghasilkan pengukuran yang lebih akurat dibandingkan dengan yang *blur*.

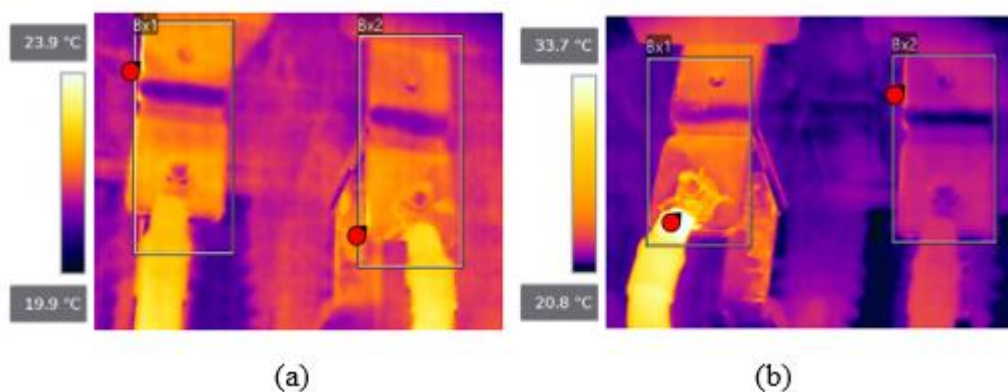
Gambar 4.5 Termograms Pengujian *Thermography* pada Terminasi Kabel Koneksi Panel UMVB HWP A Minggu ke-1, (a) *Phase* R-S, dan (b) *Phase* S-T

Hasil termograms yang terjadi pada *phase* S-T jika dilihat mengalami kenaikan suhu yang tinggi, hal ini dapat dilihat dari termogram dimana pada *phase* S-T tepatnya pada *box* 1 terlihat warna yang terdapat pada objek benda berwarna oranye menyala yang menandakan suhu yang terjadi pada bagian tersebut sedang tinggi, sedangkan pada *box* 2 suhu yang terdapat pada objek bernilai rendah dengan ditandai berwarna ungu redup. Titik terpanas pada objek dapat diketahui melalui titik merah yang terdapat dalam kotak *box*. Berdasarkan termogram terjadi antara konduktor kabel dan *connector* (skun) yang berfungsi sebagai penghubung dari busbar ke terminasi kabel beban HWP A pada panel kubikel. Adapun hasil grafik *range* pengukuran yang dihasilkan dengan pengujian *thermography* dapat dilihat melalui Gambar 4.7 sebagai berikut.

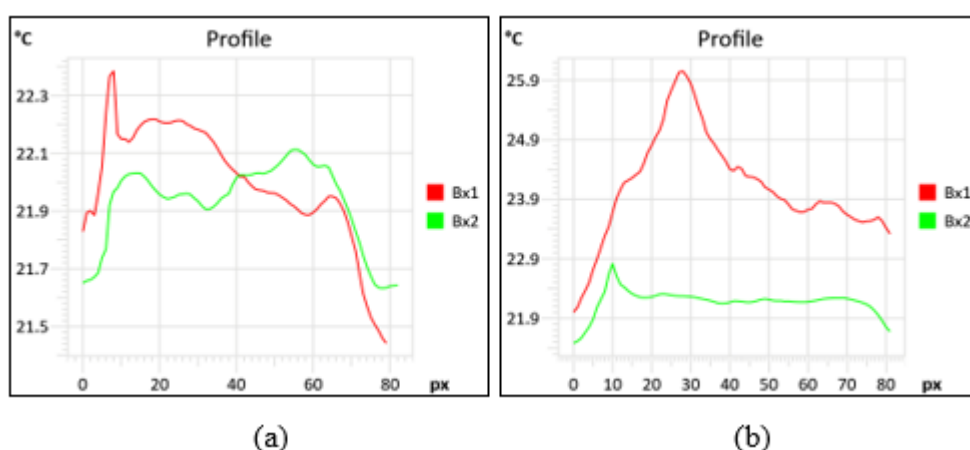
Gambar 4.6 Grafik *Range* Pengukuran Panas Hasil Pengujian *Thermography* UMVB HWP A Minggu ke-1, (a) *Phase* R-S, (b) *Phase* S-T

Grafik yang dihasilkan pada *box 1 phase S-T* mengalami *range* suhu tertinggi yaitu lebih dari $25,9^{\circ}\text{C}$ dan terendah terjadi pada $21,9^{\circ}\text{C}$, begitupun sebaliknya pada *box 2 phase S-T* terjadi *range* suhu tertinggi sebesar $22,9^{\circ}\text{C}$ dan terendah kurang dari $21,9^{\circ}\text{C}$. Semakin besar *range* suhu yang terjadi maka akan menghasilkan warna lebih redup pada sekitar area objek dan menandakan bahwa salah satu objek mengalami suhu yang tinggi, dan semakin kecil *range* suhu yang terjadi pada objek akan menghasilkan warna yang lebih cerah. Hal ini dapat terlihat lebih jelas *hotspot* yang terjadi pada objek. Selanjutnya hasil pengujian *thermography* yang terjadi pada minggu ke-2 dapat dilihat melalui hasil termogram seperti Gambar 4.8 sebagai berikut.

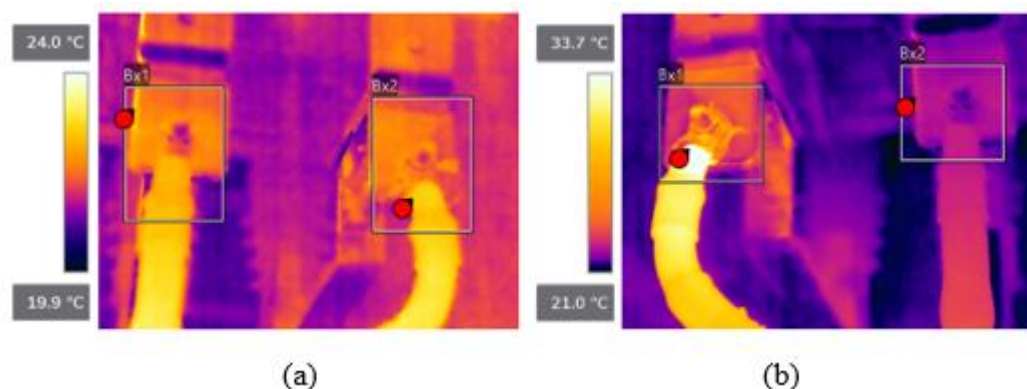
Gambar 4.7 Termograms Pengujian *Thermography* pada Terminasi Kabel Koneksi Panel UMVB HWP A Minggu ke-2, (a) *Phase R-S*, dan (b) *Phase S-T*

Melihat lebih jauh dalam menganalisa hasil pengujian *thermography* tidak hanya dilakukan dengan melihat gambar hasil termogram, melainkan juga dapat dilihat dari grafik *range* pengukuran yang dihasilkan oleh setiap kotak pada tiap *box* baik pada *phase* R-S dan S-T yang dijadikan analisa dalam terjadinya panas pada objek yang diteliti. Grafik ini dapat melihat *range* suhu yang terjadi pada hasil termograms berdasarkan tingkatan warna yang dihasilkan untuk memudahkan dalam melihat *hotspot* yang terjadi pada terminasi kabel koneksi panel UMVB HWP A, dengan begitu akan terlihat letak *hotspot* yang terjadi. Analisis yang dilakukan melalui hasil grafik pengujian *thermography* pada minggu ke-2 dapat dilihat seperti pada Gambar 4.9 sebagai berikut.

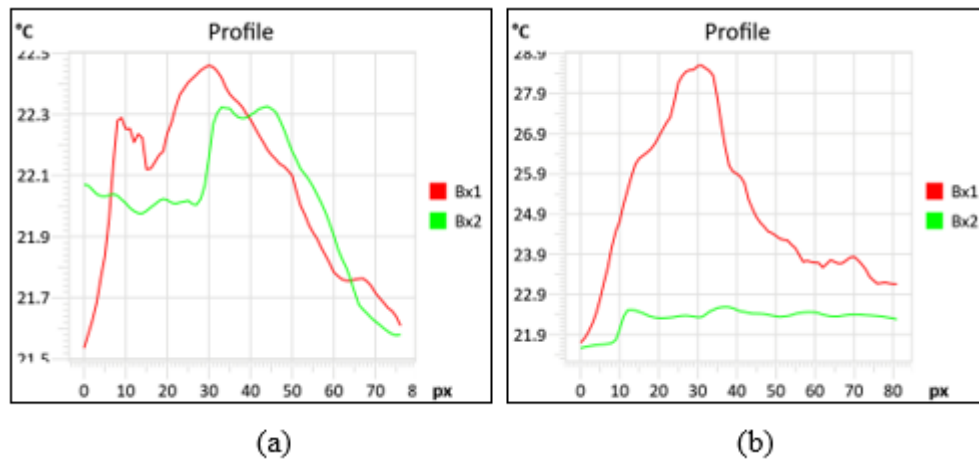
Gambar 4.8 Grafik *Range* Pengukuran Panas Hasil Pengujian *Thermography* UMVB HWP A Minggu ke-2, (a) *Phase R-S*, (b) *Phase S-T*

Grafik yang dihasilkan pada *phase S-T* di *box* 1 suhu mula-mula terjadi di bawah 21,9°C dan suhu tertinggi terjadi di bawah 28,9°C, sedangkan pada *box* 2 suhu mula-mula terjadi di bawah 21,9°C dan suhu tertinggi terjadi di bawah 22,9°C. Perbedaan suhu yang terjadi diantara kedua *box* pada *phase S-T* mengalami perbedaan yang menunjukkan terjadinya suhu abnormal. Hal ini terlihat jelas pada termogram dimana terlihat bahwa warna termogram di sekitar objek lebih gelap dibanding *phase R-S* dan pada objek terdapat kelainan tepatnya pada *box* 1 pada titik yang berwarna merah dengan kondisi warna objek yang menyala terang. Untuk itu perlu dilakukan pengujian berlanjut. Selanjutnya hasil pengujian *thermography* yang terjadi pada minggu ke-3 dapat dilihat melalui hasil termogram seperti Gambar 4.10 sebagai berikut.

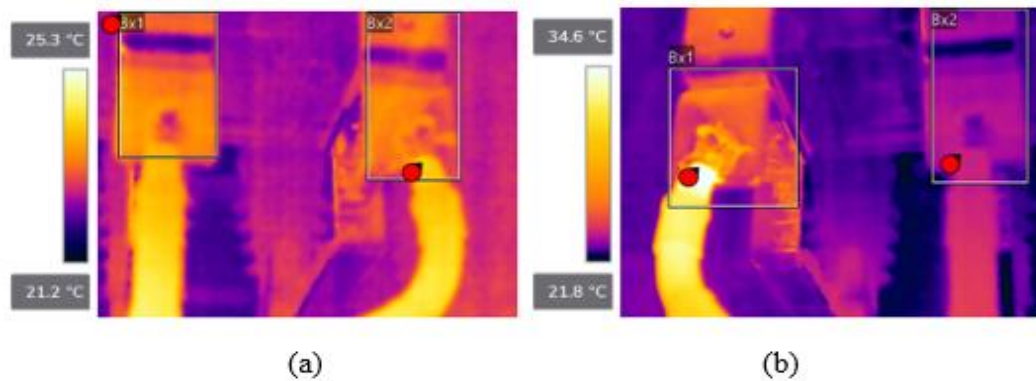
Gambar 4.9 Termograms Pengujian *Thermography* pada Terminasi Kabel Koneksi Panel UMVB HWP A Minggu ke-3, (a) *Phase R-S*, dan (b) *Phase S-T*

Hasil termogram yang terjadi pada *phase S-T* pengujian minggu ke-3 terlihat bahwa *range* suhu yang terjadi berkisar antara 21,8°C sampai 34,6°C. *Range* suhu yang terjadi antara kedua *phase* berjarak jauh sehingga menyebabkan terjadinya suhu abnormal. Warna pada sekitar objek redup menunjukkan bahwa *range* yang digunakan berjarak jauh dari minimum ke maksimum. Berdasarkan termogram terlihat bahwa titik terpanas yang terjadi sesuai titik merah dimana pada *box 1* terjadi diantara konduktor kabel dan *connector* (skun) dengan warna terang menyala pada objek, sedangkan pada *box 2* tidak menunjukkan adanya kelainan pada objek. Perbedaan yang terlihat jelas antara *box 1* dan *box 2* pada *phase S-T* menunjukkan terjadinya suhu abnormal. Adapun grafik hasil pengujian *thermography* yang terjadi pada minggu ke-3 sesuai dengan Gambar 4.11 sebagai berikut.

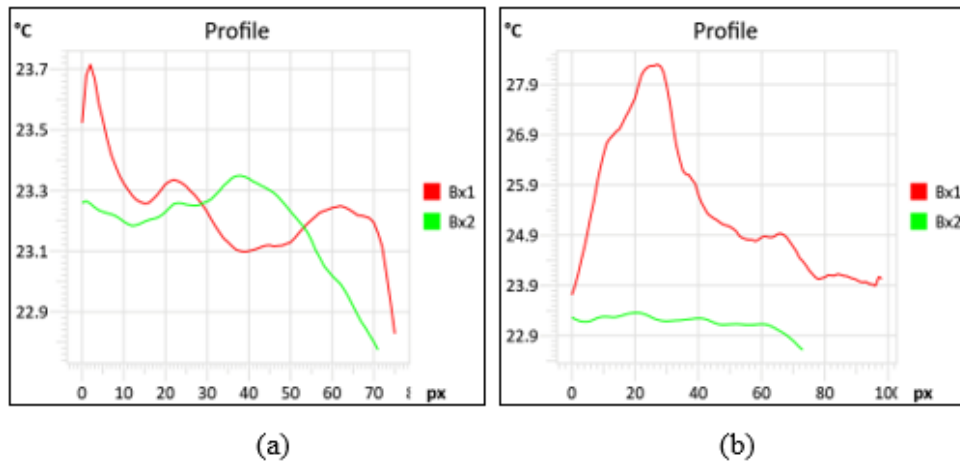
Gambar 4.10 Grafik *Range* Pengukuran Panas Hasil Pengujian *Thermography* UMVB HWP A Minggu ke-3, (a) *Phase R-S*, (b) *Phase S-T*

Grafik hasil pengujian *thermography* yang terjadi pada *phase S-T* terlihat bahwa pada *box 1* suhu tertinggi terjadi di atas 27,9°C dan terendah terjadi di bawah 23,9°C, sedangkan yang terjadi pada *box 2* dimana suhu tertinggi terjadi di atas 22,9°C dan suhu terendah terjadi di bawah 22,9°C. Perbedaan suhu yang terjadi antara *box 1* dan 2 mengalami kenaikan tinggi, sehingga suhu abnormal terlihat sangat jelas. Kenaikan suhu pada *box 2* rendah sehingga tidak bermasalah. Sedangkan suhu pada *box 1* terjadi kenaikan tinggi, hal ini menunjukkan bahwa objek pada *box 1* mengalami kelainan dan perlu dilakukan *monitoring* lebih lanjut. Adapun hasil pengujian *thermography* yang terjadi pada minggu ke-4 dapat dilihat melalui hasil termogram seperti Gambar 4.12 sebagai berikut.

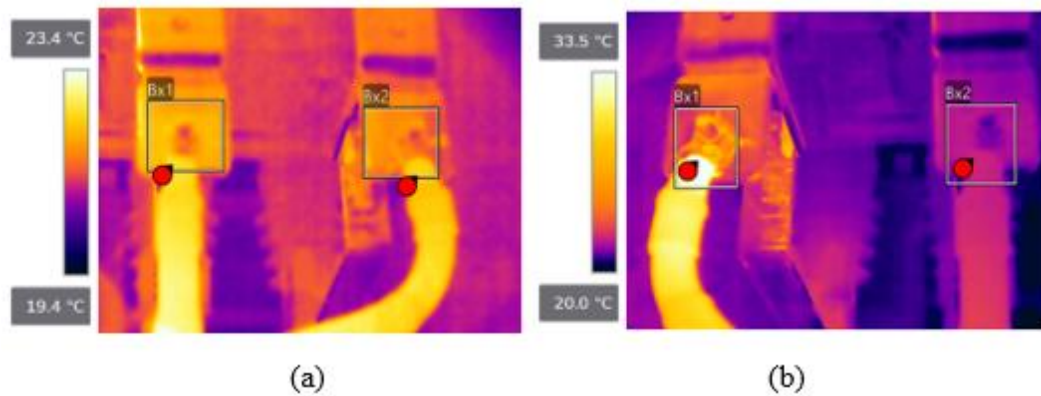
Gambar 4.11 Termograms Pengujian *Thermography* pada Terminasi Kabel Koneksi Panel UMVB HWP A Minggu ke-4, (a) *Phase R-S*, dan (b) *Phase S-T*

Termogram hasil pengujian *thermography* yang terjadi pada *phase S-T* di minggu ke-3 menunjukkan bahwa *range* suhu minimal sebesar 20,0°C dan maksimal sebesar 33,5°C. *Range* suhu yang terjadi pada *phase S-T* mengalami perbedaan yang sangat tinggi yang menyebabkan warna termogram pada sekitar objek berwarna redup dan berdasarkan pengukuran pada *phase S-T* mengalami suhu abnormal. Titik terpanas terjadi dengan ditandainya titik merah pada kotak objek dimana kelainan objek yang terlihat jelas yaitu terjadi pada *box 1* dengan warna termogram yang terang menyala. Hal ini menunjukkan bahwa titik panas terjadi antara *connector* (skun) dan konduktor kabel koneksi dari busbar ke beban HWP A. Analisa yang dilakukan dapat juga dilihat melalui Gambar 4.13 hasil grafik pengujian *thermography* yang terjadi pada minggu ke-4 sebagai berikut.

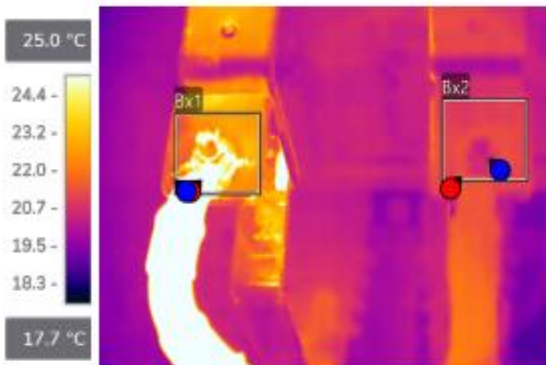
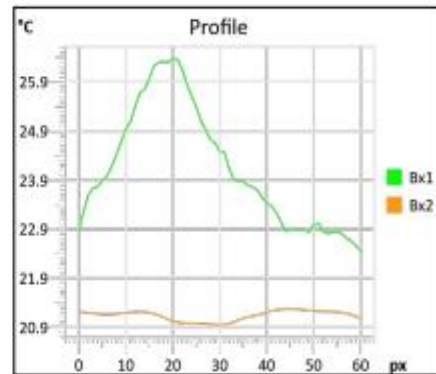
Date of Inspection	: 28 Maret 2023
Inspected By	: Andika; Deri; Faiq

Measurements	
Dt1	
Bx1.Max-Bx2.Max	12.5 °C
Bx1	
Max	34.0 °C
Bx2	
Max	21.5 °C

Grade Level	Grade 1
-------------	---------

Normal Condition

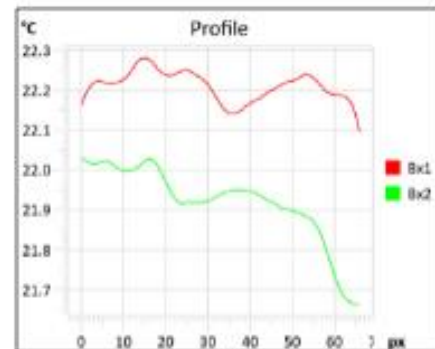
Measurements	
Bx1	
Max	22.6 °C
Bx2	
Max	22.2 °C
Dt1	
Bx1.Max-Reference temp.	22.6 °C

Grade Level Grade 1

Monitoring Condition

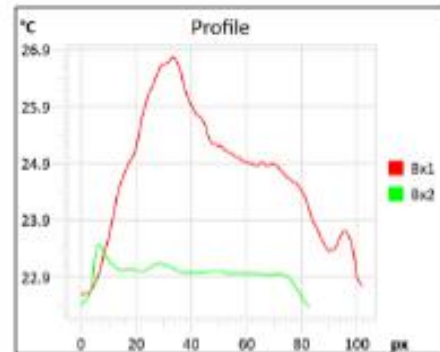
Measurements	
Bx1	
Max	36.1 °C
Bx2	
Max	24.6 °C
Dt1	
Bx1.Max-Bx2.Max	11.5 °C

Grade Level	Grade 1
-------------	---------

Monitoring Condition

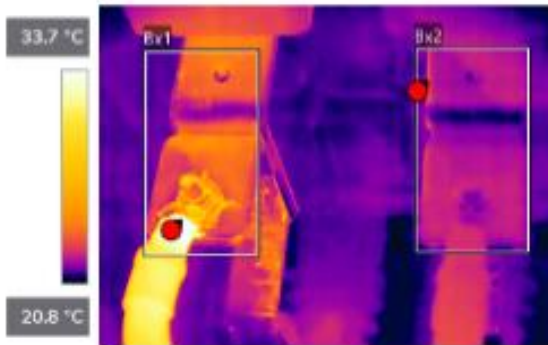
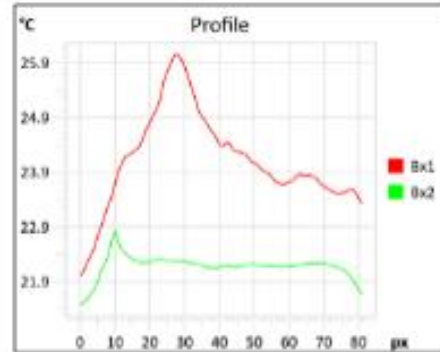
Date of Inspection	: 7 Maret 2023
Inspected By	: Deri, Faig, Andika

Measurements	
Bx1	
Max	33.3 °C
Bx2	
Max	24.1 °C
Dt1	
Bx1.Max-Bx2.Max	11.2 °C

Monitor Condition

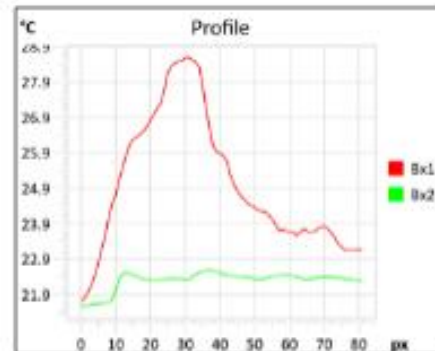
Measurements	
Bx1	
Max	35.4 °C
Bx2	
Max	23.3 °C
Dt1	
Bx1.Max-Bx2.Max	12.1 °C

Grade Level	Grade 1
--------------------	---------

Monitoring Condition

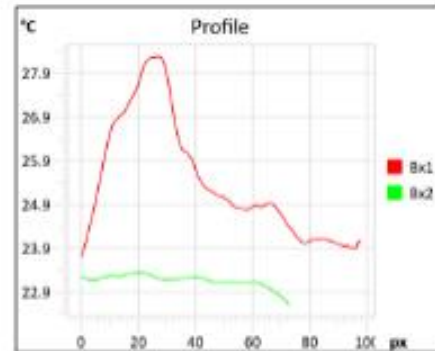
Measurements	
Bx1	
Max	36.1 °C
Bx2	
Max	23.8 °C
Dt1	
Bx1.Max-Bx2.Max	12.3 °C

Grade Level	1
-------------	---

Monitoring Condition

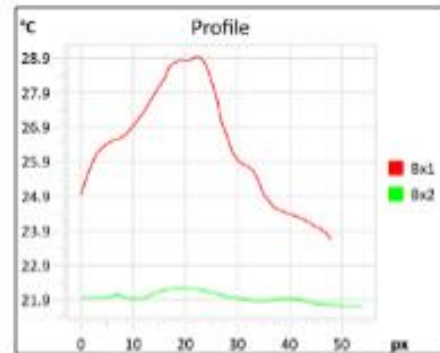
Measurements	
Bx1	
Max	34.8 °C
Bx2	
Max	22.5 °C
Dt1	
Bx1.Max-Bx2.Max	12.3 °C

Grade Level	1
-------------	--

Monitoring Condition
