## BAB IV HASIL DAN PEMBAHASAN

Bab ini akan menjelaskan hasil pengujian *infrared thermography* yang dilakukan di MV *switchgear* transmisi 6.3 kV pada tiap masing-masing panel kubikel, dan hasil setelah dilakukan perbaikan.

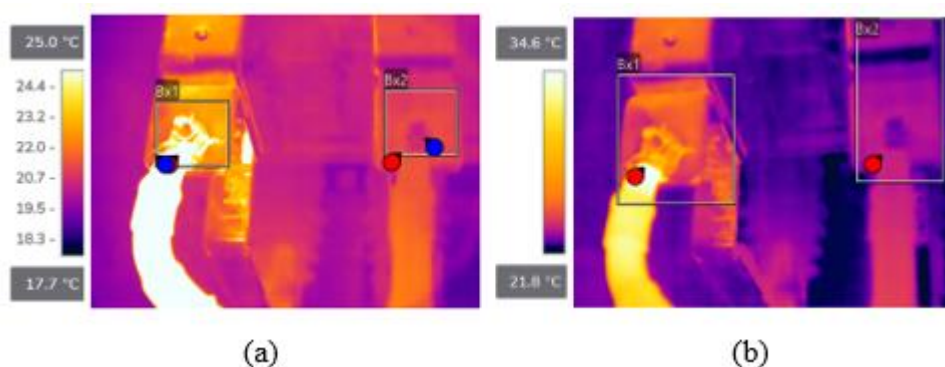
Gambar 4.1 Termograms Minggu ke-3, (a) Percobaan 1, dan (b) Percobaan 2

Berdasarkan Gambar 4.2, di atas merupakan termograms pada minggu ke-3 dimana dilakukan 2 kali pengujian dengan perbedaan *range* suhu pada hasil pengujiannya. Pada percobaan pertama yang dilakukan menghasilkan suhu pada Bx1 sebesar 34°C dan Bx2 sebesar 21.5°C, sehingga kenaikan suhu yang didapat sebesar 12.5°C. Kemudian dilakukan pengujian sekali lagi yaitu pengujian kedua menghasilkan suhu pada Bx1 sebesar 36.1°C dan Bx2 sebesar 23.8°C, sehingga kenaikan suhu yang didapat sebesar 12.3°C. Berdasarkan hasil kenaikan suhu tidak jauh berbeda hanya terpaut nilai 0.2, namun pada termograms yang dihasilkan pada pengujian pertama menghasilkan gambar yang lebih kontras dibanding pengujian kedua. Hal ini dapat mempersulit dalam mengidentifikasi *hotspot* yang terjadi pada objek benda. Tangkapan gambar yang *on focus* dan *blur* memiliki perbedaan pada hasil pengukuran kenaikan suhu objek, gambar yang *on focus* akan menghasilkan pengukuran yang lebih akurat dibandingkan dengan yang *blur*.

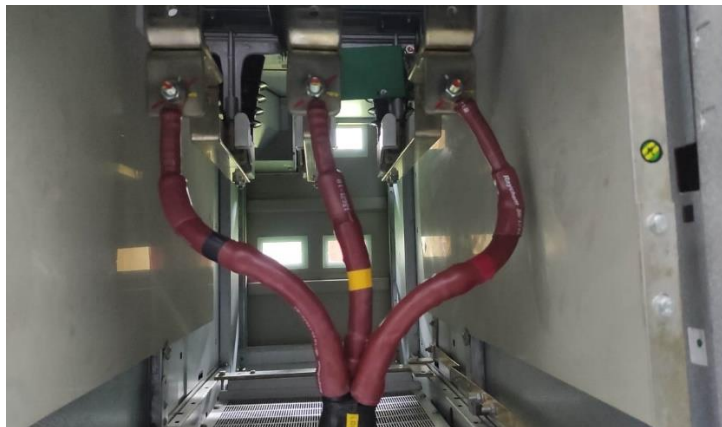
Gambar 4.2 Terminasi Kabel Koneksi Panel Kubikel

Berdasarkan Gambar 4.3, di atas merupakan terminasi kabel koneksi 3 *phase* (R, S, T) pada panel kubikel yang tersambung dari busbar ke beban melalui *connector* (skun) yang akan ditransmisikan ke beban untuk penggunaan alat dalam mengoperasikan peralatan kelistrikan di wilayah kerja pembangkit. Bahan yang digunakan pada *connector* (skun) pada terminasi kabel koneksi adalah *full* tembaga dengan spesifikasi lengkap yaitu Cu 70 M12. Jika dilihat dari tingkat resistansi bahan tembaga memiliki besaran  $1.68 \times 10^{-8}$  dan konduktivitas sebesar  $5.96 \times 10^7$ . Hal ini menunjukkan bahan tembaga memiliki daya hantar yang baik dan memiliki nilai tahanan cukup baik. Namun bahan tembaga mudah beroksidasi dengan udara lembab sehingga jika dibiarkan dapat menimbulkan terjadinya karat. Selain itu ukuran dalam pengencangan baut pada *connector* perlu diperhatikan dimana standar UNI EN 20898/1 yang sesuai dalam pemasangan *connector* dengan jenis bukaan baut sebesar 12mm adalah 71.4 Nm.

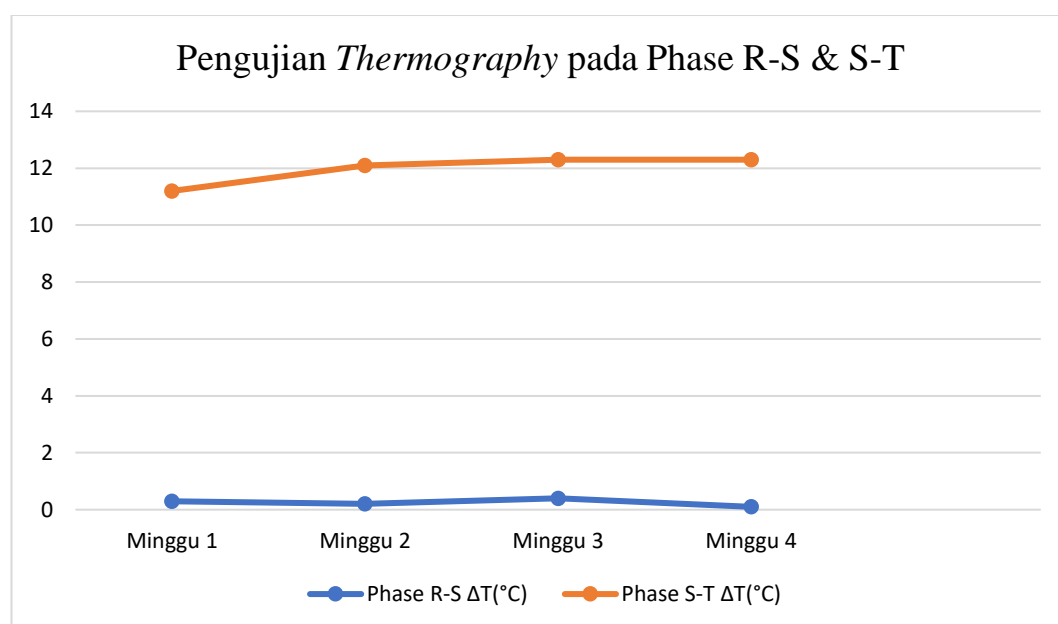
Gambar 4.4 Grafik Hasil *Monitoring* Pengujian *Thermography* UMVB HWP A (F8) Perminggu *Phase* R-S dan S-T

Berdasarkan Gambar 4.5, di atas merupakan grafik hasil pengujian *thermography* pada *phase* R-S dan S-T. Diketahui pada *phase* R-S minggu pertama kenaikan suhu bernilai  $0,3^{\circ}\text{C}$  lalu pada minggu kedua mengalami kenaikan suhu sebesar  $0,1^{\circ}\text{C}$  dan pada minggu ketiga mengalami penurunan kembali sehingga menghasilkan nilai yang sama seperti pada minggu pertama serta pada minggu terakhir mengalami penurunan sebesar  $0,2^{\circ}\text{C}$ . Sedangkan yang terjadi pada *phase* S-T diketahui bahwa bertambahnya kenaikan suhu abnormal dimulai pada minggu kedua dimana kenaikan suhu yang sebelumnya bernilai  $11,2^{\circ}\text{C}$  menjadi  $12,1^{\circ}\text{C}$  (kenaikan sebesar  $0,9^{\circ}\text{C}$ ) dan pada minggu berikutnya nilai kenaikan suhu konstan sebesar  $12,3^{\circ}\text{C}$ . Jika dilihat dari penyebabnya, kenaikan suhu abnormal dapat disebabkan oleh bahan dari konduktor terminasi kabel koneksi dan bahan *connector* yang digunakan dalam menghubungkan antara busbar terminasi kabel.

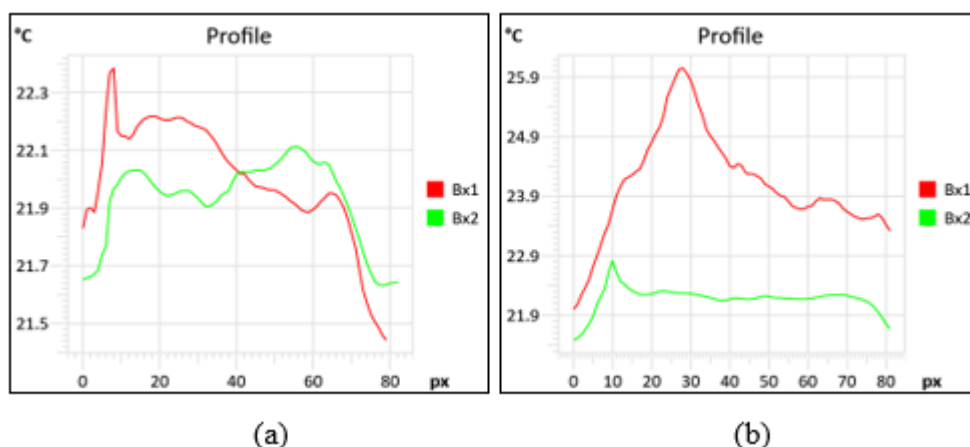
Gambar 4.6 Grafik *Range* Pengukuran Panas Hasil Pengujian *Thermography* UMVB HWP A Minggu ke-1, (a) *Phase* R-S, (b) *Phase* S-T

Berdasarkan Gambar 4.7, di atas merupakan hasil grafik pengukuran suhu yang terjadi pada *phase R-S* pada bagian (a) dan *phase S-T* pada bagian (b) melalui *software FLIR thermal studio* yang berfungsi untuk mengelola hasil pengujian *thermography* untuk diproses dalam pengukuran ataupun analisa objek dengan melihat kotak pada setiap objek yang terdapat pada Gambar 4.7. Dilihat dari hasil grafik pada *box 1 phase R-S* pada saat pengujian *thermography* terjadi pada *range* suhu tertinggi lebih dari  $22,3^{\circ}\text{C}$  dan terendah kurang dari  $21,5^{\circ}\text{C}$  yang menyebabkan warna terlihat terang sama seperti warna objeknya secara termogram karena *range* minimal dan maksimal berjarak tidak jauh, begitupun yang terjadi pada *box 2 phase R-S* dimana *range* suhu tertinggi terjadi pada  $22,1^{\circ}\text{C}$  dan terendah kurang dari  $21,7^{\circ}\text{C}$ .

Grafik yang dihasilkan pada *box 1 phase S-T* mengalami *range* suhu tertinggi yaitu lebih dari  $25,9^{\circ}\text{C}$  dan terendah terjadi pada  $21,9^{\circ}\text{C}$ , begitupun sebaliknya pada *box 2 phase S-T* terjadi *range* suhu tertinggi sebesar  $22,9^{\circ}\text{C}$  dan terendah kurang dari  $21,9^{\circ}\text{C}$ . Semakin besar *range* suhu yang terjadi maka akan menghasilkan warna lebih redup pada sekitar area objek dan menandakan bahwa salah satu objek mengalami suhu yang tinggi, dan semakin kecil *range* suhu yang terjadi pada objek akan menghasilkan warna yang lebih cerah. Hal ini dapat terlihat lebih jelas *hotspot* yang terjadi pada objek. Selanjutnya hasil pengujian *thermography* yang terjadi pada minggu ke-2 dapat dilihat melalui hasil termogram seperti Gambar 4.8 sebagai berikut.

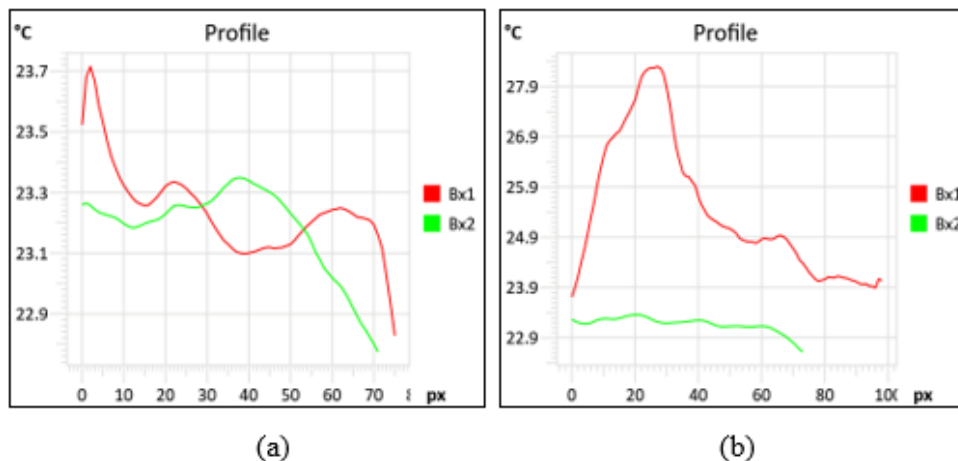
Gambar 4.10 Grafik *Range* Pengukuran Panas Hasil Pengujian *Thermography* UMVB HWP A Minggu ke-3, (a) *Phase R-S*, (b) *Phase S-T*

Berdasarkan Gambar 4.11, di atas merupakan grafik hasil pengujian *thermography* yang terjadi pada minggu ke-3 dimana pada bagian (a) adalah *phase R-S*, dan bagian (b) adalah *phase S-T*. Dilihat dari grafik hasil pengujian *thermography* yang terjadi pada *phase R-S* dimana pada *box 1* suhu tertinggi berada pada 23,7°C dan terendah terjadi di bawah 22,9°C, sedangkan yang terjadi pada *box 2* yaitu suhu tertinggi berada di atas 23,3°C dan terendah terjadi di bawah 22,9°C. Perbedaan suhu yang terjadi antara *box 1* dan 2 tidak mengalami perbedaan yang jauh, sehingga dapat dikatakan kondisi masih dalam keadaan normal. Kenaikan suhu mula-mula sampai akhir tidak menunjukkan terjadinya kelainan pada objek, sedangkan berbeda dengan yang terjadi pada *phase S-T*.

Grafik hasil pengujian *thermography* yang terjadi pada *phase S-T* terlihat bahwa pada *box 1* suhu tertinggi terjadi di atas 27,9°C dan terendah terjadi di bawah 23,9°C, sedangkan yang terjadi pada *box 2* dimana suhu tertinggi terjadi di atas 22,9°C dan suhu terendah terjadi di bawah 22,9°C. Perbedaan suhu yang terjadi antara *box 1* dan 2 mengalami kenaikan tinggi, sehingga suhu abnormal terlihat sangat jelas. Kenaikan suhu pada *box 2* rendah sehingga tidak bermasalah. Sedangkan suhu pada *box 1* terjadi kenaikan tinggi, hal ini menunjukkan bahwa objek pada *box 1* mengalami kelainan dan perlu dilakukan *monitoring* lebih lanjut. Adapun hasil pengujian *thermography* yang terjadi pada minggu ke-4 dapat dilihat melalui hasil termogram seperti Gambar 4.12 sebagai berikut.

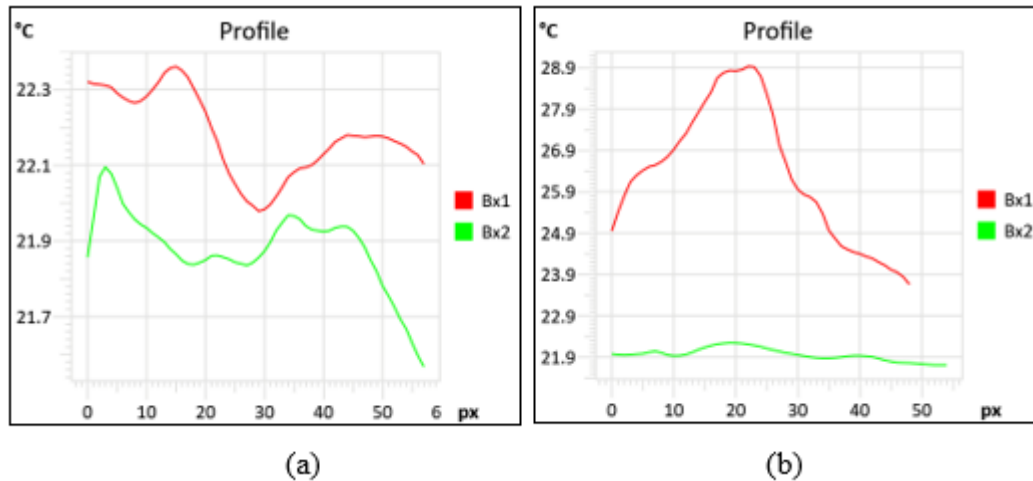
Gambar 4. 12 Grafik *Range* Pengukuran Panas Hasil Pengujian *Thermography* UMVB HWP A Minggu ke-4, (a) *Phase R-S*, (b) *Phase S-T*

Berdasarkan Gambar 4.13, di atas merupakan grafik hasil pengujian *thermography* yang terjadi pada minggu ke-4 dimana *phase R-S* pada bagian (a) dan *phase S-T* pada bagian (b). Dilihat dari grafik hasil pengujian tepatnya pada *phase R-S* di *box 1*, suhu tertinggi terjadi di atas 22,3°C dan terendah terjadi di bawah 22,1°C. Sedangkan pada *box 2* *phase R-S* yaitu suhu tertinggi terjadi pada 22,1°C dan terendah terjadi di atas 21,5°C. Perbedaan suhu diantara *box 1* dan 2 tidak terpaut jauh yang menandakan bahwa perubahan suhu pada *phase R-S* dalam kondisi normal, sebaliknya yang terjadi pada *phase S-T*.

Grafik hasil pengujian *thermography* pada minggu ke-4 tepatnya pada *phase S-T*, jika dilihat dari grafik diketahui bahwa pada *box 1* terjadi suhu tertinggi tepat pada 28,9°C dan terendah terjadi di bawah 23,9°C. Sedangkan yang terjadi pada *box 2* *phase S-T* yaitu suhu tertinggi terjadi di atas 21,9°C dan terendah terjadi di bawah 21,9°C. Perbedaan suhu pada *phase S-T* pada *box 1* dan 2 terpaut jauh yang menyebabkan kondisi objek pada *phase S-T* dikatakan mengalami suhu abnormal. Pola grafik yang terjadi pada *phase S-T* relatif sama dengan *monitoring* tiap minggunya. Titik terpanas yang terjadi pada objek berada pada *box 1* yaitu suhu tertinggi pada grafik *range* pengukuran terjadi tepat di 28,9°C, sehingga berdasarkan hasil warna panas yang dihasilkan termograms dapat memperlihatkan *hotspot* yang terjadi pada objek dengan cukup jelas.
