**ANALISIS KARAKTERISTIK KERUSAKAN PERKERASAN ASPAL  
JALAN PERKOTAAN MENUNAKAN METODE BINA MARGA DAN  
*ASPHALT INSTITUTE MS-17***

**(Studi Kasus: Ruas Jalan Raya Serang – Pandeglang, Kota Serang - Banten)**

**SKRIPSI**

**2024**

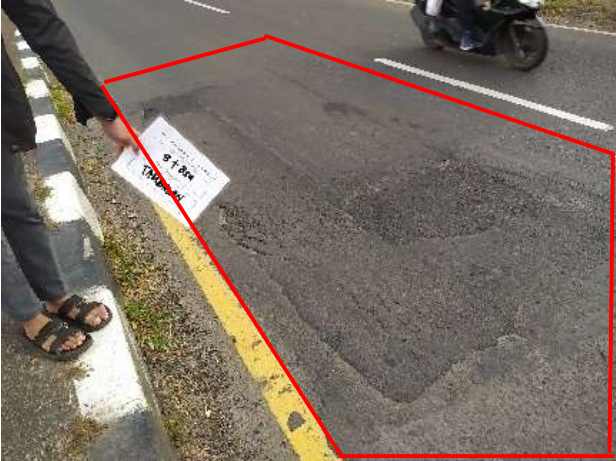
<p><b>Jenis Kerusakan</b> Tambalan <b>Dimensi (m):</b> Panjang: 5,70 Lebar: 2,50 Kedalaman:- <b>Posisi:</b> Lajur Kanan</p>
<p>2 ± 300 s/d 2 ± 400</p>

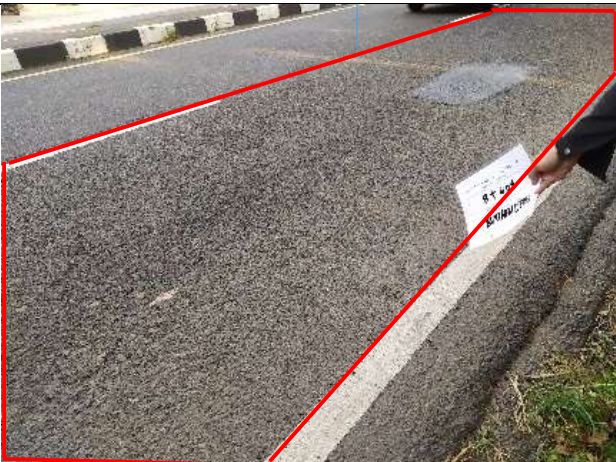
<p><b>Jenis Kerusakan</b> Butiran Lepas <b>Dimensi (m):</b> Panjang: 5,50 Lebar: 3,00 Kedalaman:- <b>Posisi:</b> Lajur Kanan</p>

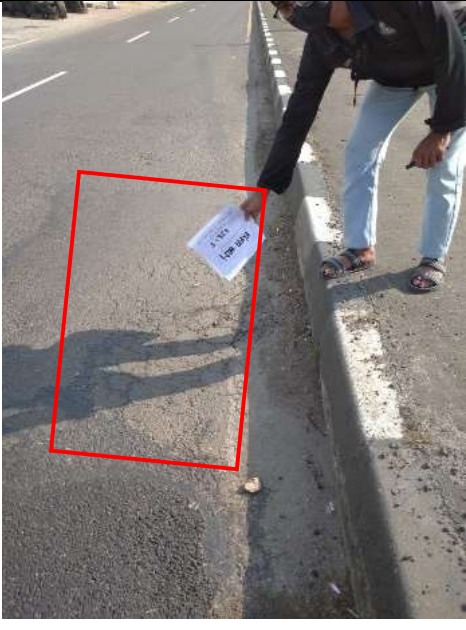
<p><b>Jenis Kerusakan</b> Retak Kulit Buaya</p> <p><b>Dimensi (m):</b> Panjang: 2,00 Lebar: 0,60 Kedalaman:-</p> <p><b>Posisi:</b> Lajur Kiri</p>
<p>3 ± 300 s/d 3 ± 400</p>

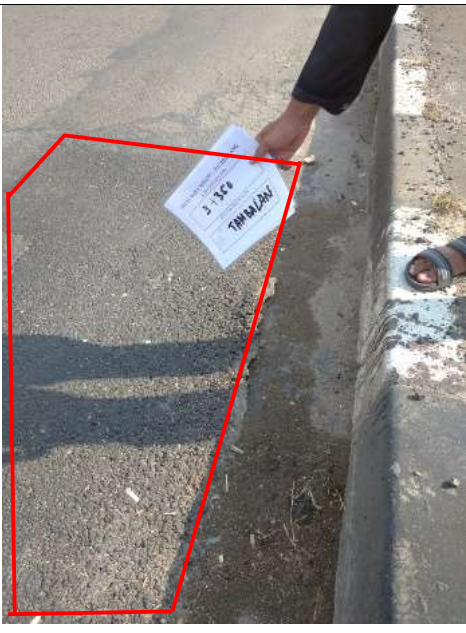
<p><b>Jenis Kerusakan</b> Tambalan</p> <p><b>Dimensi (m):</b> Panjang: 1,50 Lebar: 1,00 Kedalaman:-</p> <p><b>Posisi:</b> Lajur Kiri</p>

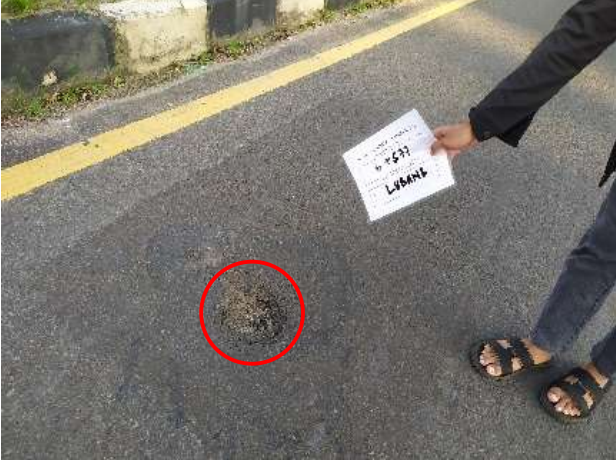
<p><b>Jenis Kerusakan</b> Lubang</p> <p><b>Dimensi (m):</b> Panjang: 0,30 Lebar: 0,30 Kedalaman: 0,08</p> <p><b>Posisi:</b> Lajur Kanan</p>
<p>4 ± 400 s/d 4 ± 500</p>

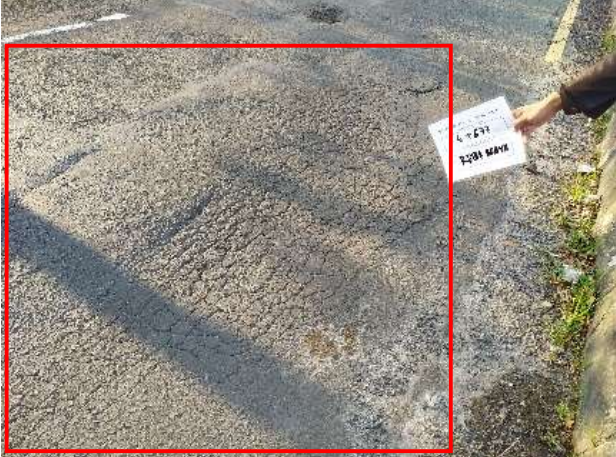
<p><b>Jenis Kerusakan</b> Retak Kulit Buaya</p> <p><b>Dimensi (m):</b> Panjang: 6,50 Lebar: 2,20 Kedalaman:-</p> <p><b>Posisi:</b> Lajur Kanan</p>

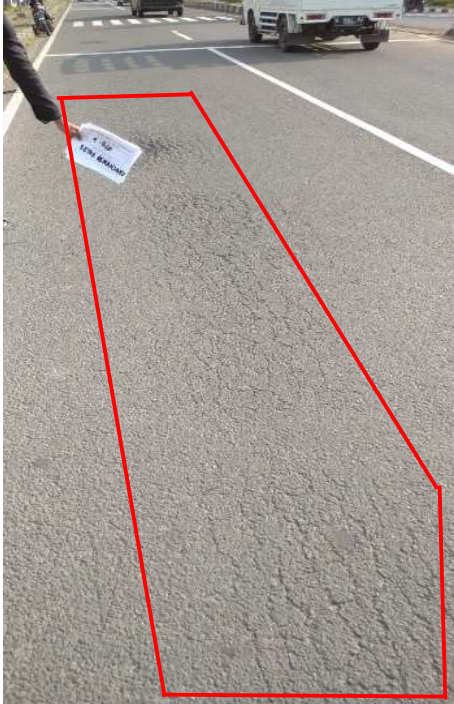
<p><b>Jenis Kerusakan</b> Retak Memanjang</p> <p><b>Dimensi (m):</b> Panjang: 5,95 Lebar: 0,60 Kedalaman:-</p> <p><b>Posisi:</b> Lajur Kiri</p>

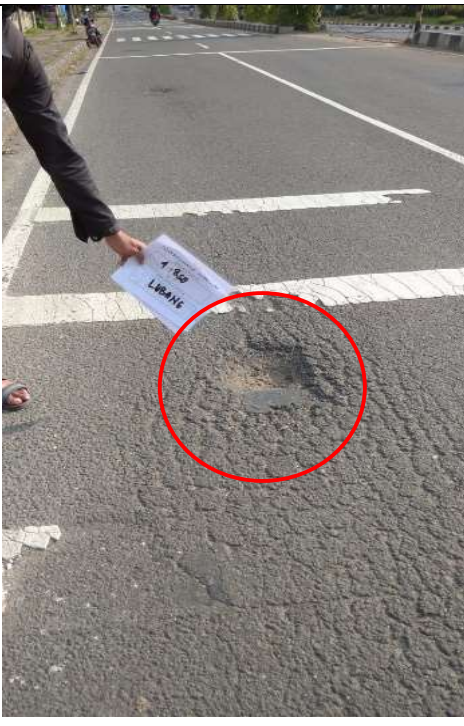
<p><b>Jenis Kerusakan</b> Lubang</p> <p><b>Dimensi (m):</b> Panjang: 0,50 Lebar: 0,50 Kedalaman: 0,13</p> <p><b>Posisi:</b> Lajur Kiri</p>
