BAB 5 HASIL DAN PEMBAHASAN

Lokasi penelitian ini dilakukan pada ruas Jalan Raya Serang-Pandeglang yang ada di Kota Serang. Berdasarkan Kepmen PUPR No. 248/KTPS/M/2015 wewenang jalan merupakan Jalan Nasional dengan status jalan sebagai Kolektor Primer. Ruas jalan ini merupakan salah satu jalur menuju Kawasan Pusat Pemerintahan Provinsi Banten (KP3B) yang mana banyak aktivitas perkantoran dan juga merupakan jalur penghubung antar daerah yaitu jalur arah Kabupaten Pandeglang dan Kabupaten Serang. Adapun peta lokasi pada penelitian ini dapat dilihat pada Gambar 5.1

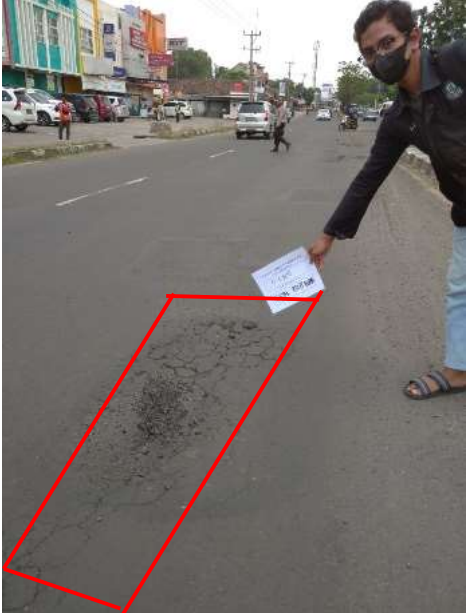
<p>Jenis Kerusakan Retak Kulit Buaya</p> <p>Dimensi (m): Panjang: 3,00 Lebar: 0,70 Kedalaman:-</p> <p>Posisi: Lajur Kiri</p>
<p>0 ± 300 s/d 0 ± 400</p>

1. Untuk jenis kerusakan retak kulit buaya dapat dilakukan dengan memperguakan lapis burda, burtu, ataupun laston jika celah $\leq 3\text{mm}$ dan dapat dilakukan patching atau penambalan jika terdapat rembesan air yang dapat masuk kelapis pondasi dan tanah dasar.

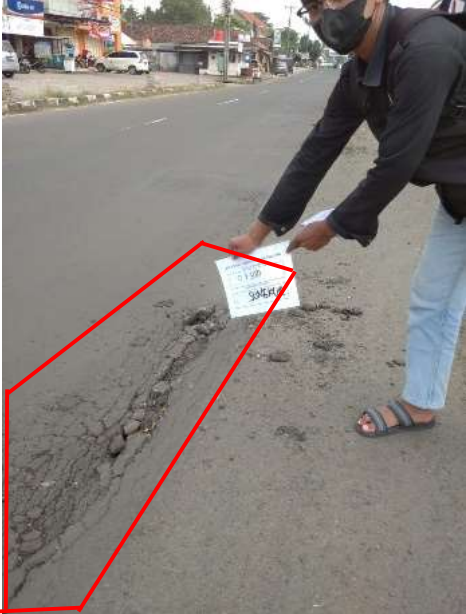
<p>Jenis Kerusakan Sungkur</p> <p>Dimensi (m): Panjang: 3,40 Lebar: 0,30 Kedalaman:-</p> <p>Posisi: Lajur Kiri</p>

5. Untuk jenis kerusakan lubang dapat dilakukan dengan perataan jika lubang $\leq 20\text{mm}$ dan penambalan lubang jika lubang $\geq 20\text{mm}$.
6. Untuk jenis kerusakan sungkur dapat dikakukan dengan dibongkar dan dilapisi kembali.

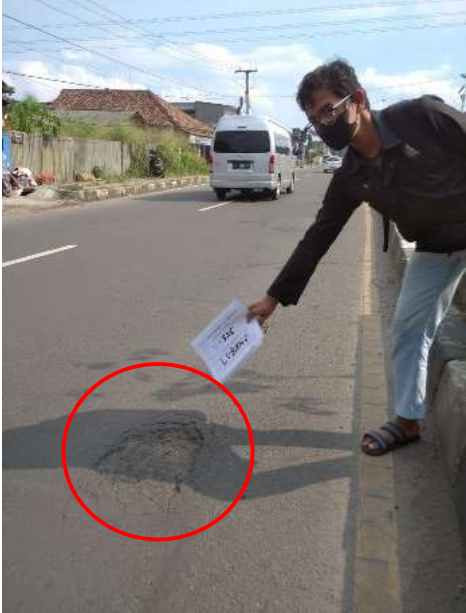
<p>Jenis Kerusakan Lubang Dimensi (m): Panjang: 0,60 Lebar: 0,60 Kedalaman: 0,05 Posisi: Lajur Kiri</p>
<p>0 ± 500 s/d 0 ± 600</p>

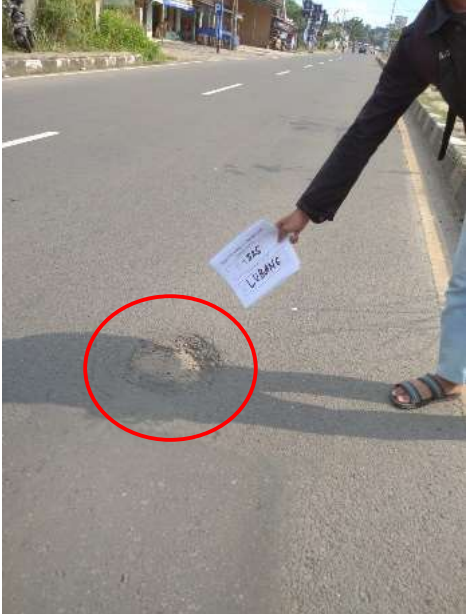
<p>Jenis Kerusakan Lubang Dimensi (m): Panjang: 0,30 Lebar: 0,30 Kedalaman: 0,05 Posisi: Lajur Kiri</p>

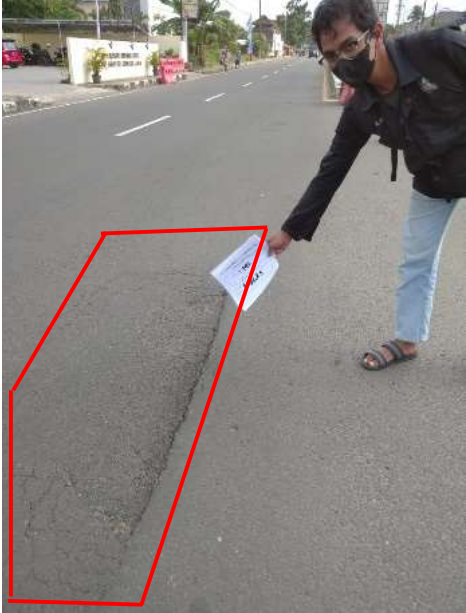
<p>Jenis Kerusakan Amblas</p> <p>Dimensi (m): Panjang: 3,10 Lebar: 0,80 Kedalaman: 0,05</p> <p>Posisi: Lajur Kiri</p>
<p>0 ± 900 s/d 1 ± 000</p>

4. Untuk jenis kerusakan amblas dapat dilakukan dengan mengisi bahan sesuai seperti lapen, laston, dan laston untuk amblas $\leq 5\text{ cm}$ dan pembongkaran area yang amblas dan dilapisi kembali untuk amblas $\geq 5\text{ cm}$.

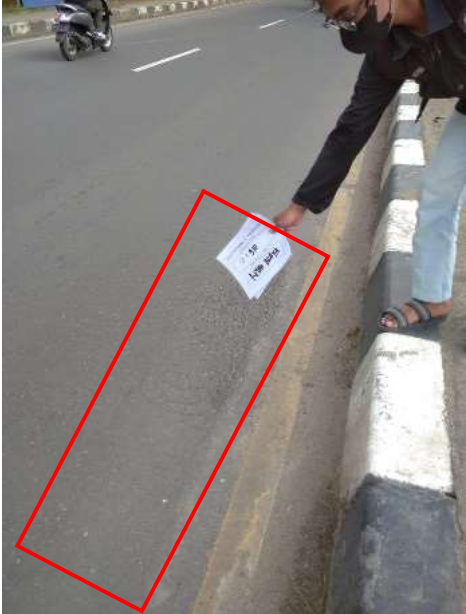
<p>Jenis Kerusakan Retak Kulit Buaya</p> <p>Dimensi (m): Panjang: 0,80 Lebar: 0,40 Kedalaman:-</p> <p>Posisi: Lajur Kiri</p>

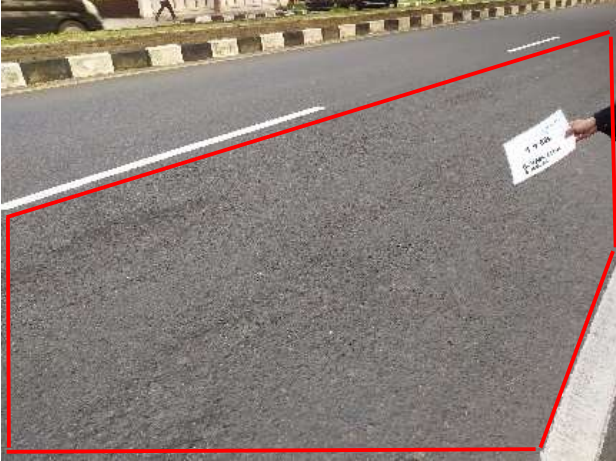
<p>Jenis Kerusakan Butiran Lepas Dimensi (m): Panjang: 7,50 Lebar: 3,00 Kedalaman:- Posisi: Lajur Kanan</p>
<p>2 ± 100 s/d 2 ± 200</p>

2. Untuk jenis kerusakan retak memanjang dapat dilakukan dengan mengisi celah dengan campuran aspal cair dan pasir,
3. Untuk jenis kerusakan pelepasan butir dapat dilakukan dengan memberikan lapis tambahan diatas lapisan yang mengalami pelepasan butir.

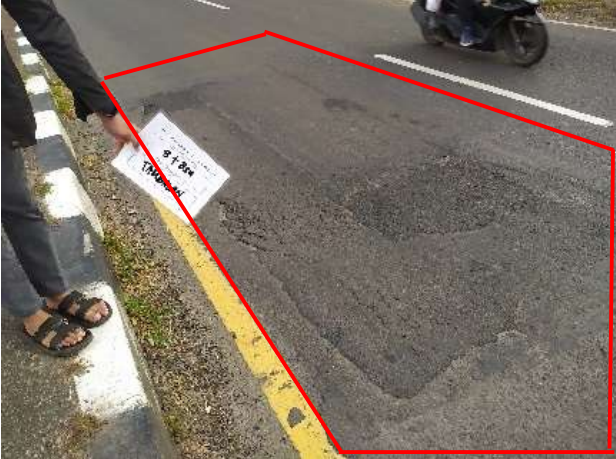
<p>Jenis Kerusakan Tambalan Dimensi (m): Panjang: 5,70 Lebar: 2,50 Kedalaman:- Posisi: Lajur Kanan</p>
<p>2 ± 300 s/d 2 ± 400</p>

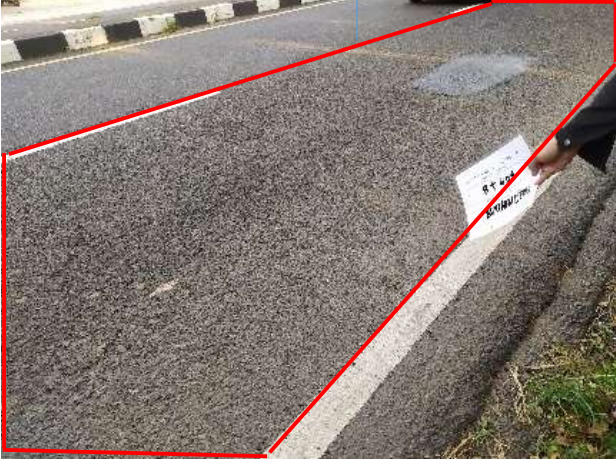
<p>Jenis Kerusakan Butiran Lepas Dimensi (m): Panjang: 5,50 Lebar: 3,00 Kedalaman:- Posisi: Lajur Kanan</p>

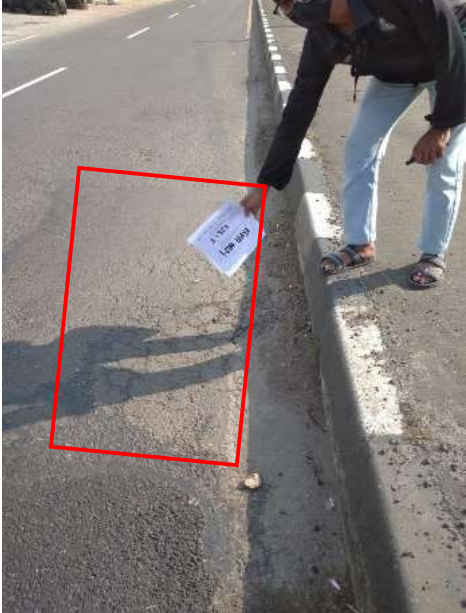
<p>Jenis Kerusakan Retak Kulit Buaya</p> <p>Dimensi (m): Panjang: 2,00 Lebar: 0,60 Kedalaman:-</p> <p>Posisi: Lajur Kiri</p>
<p>3 ± 300 s/d 3 ± 400</p>

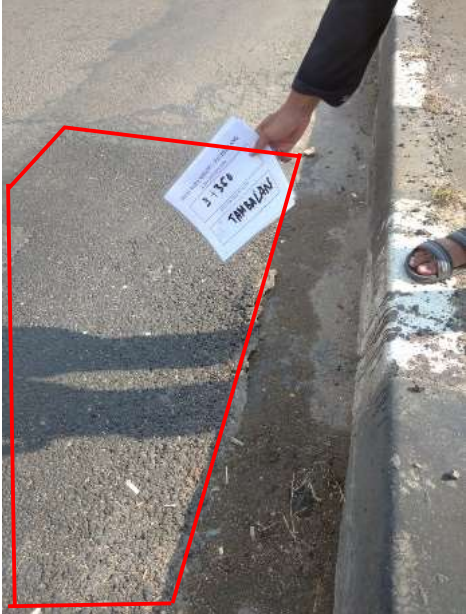
<p>Jenis Kerusakan Tambalan</p> <p>Dimensi (m): Panjang: 1,50 Lebar: 1,00 Kedalaman:-</p> <p>Posisi: Lajur Kiri</p>

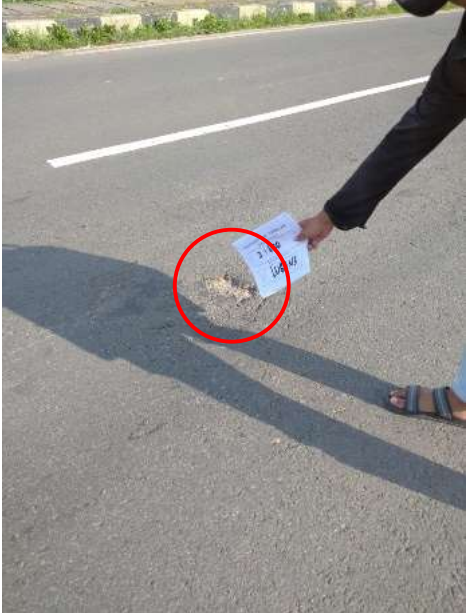
<p>Jenis Kerusakan Lubang</p> <p>Dimensi (m): Panjang: 0,30 Lebar: 0,30 Kedalaman: 0,05</p> <p>Posisi: Lajur Kiri</p>
<p>3 ± 800 s/d 3 ± 900</p>

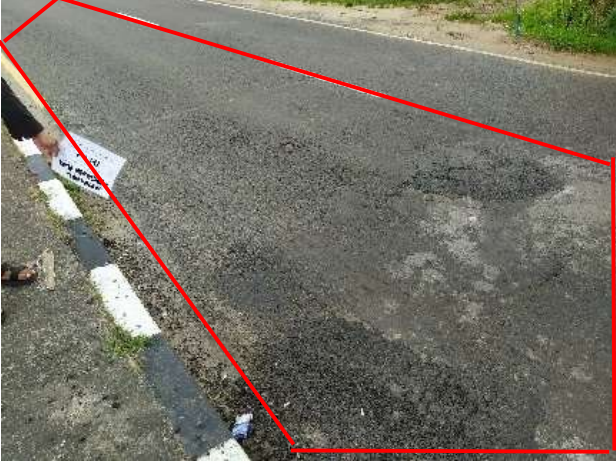
<p>Jenis Kerusakan Retak Kulit Buaya</p> <p>Dimensi (m): Panjang: 9,30 Lebar: 3,00 Kedalaman:-</p> <p>Posisi: Lajur Kanan</p>

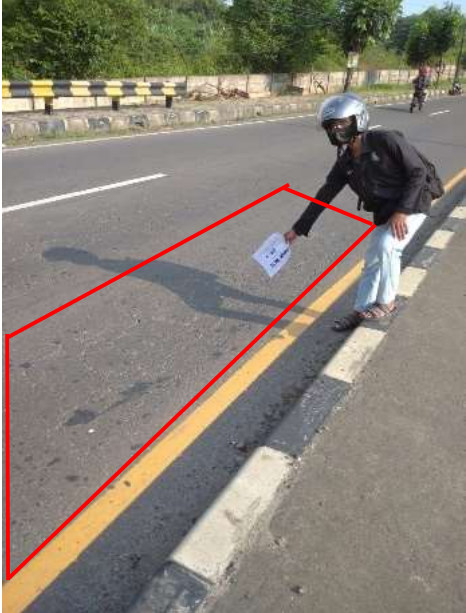
<p>Jenis Kerusakan Retak Memanjang</p> <p>Dimensi (m): Panjang: 5,00 Lebar: 1,00 Kedalaman:-</p> <p>Posisi: Lajur Kiri</p>
<p>4 ± 200 s/d 4 ± 300</p>

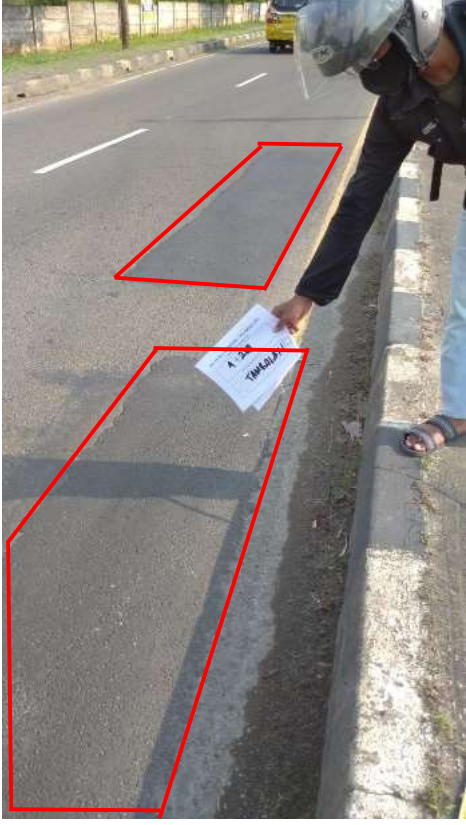
<p>Jenis Kerusakan Tambalan</p> <p>Dimensi (m): Panjang: 5,00 Lebar: 0,80 Kedalaman:-</p> <p>Posisi: Lajur Kiri</p>

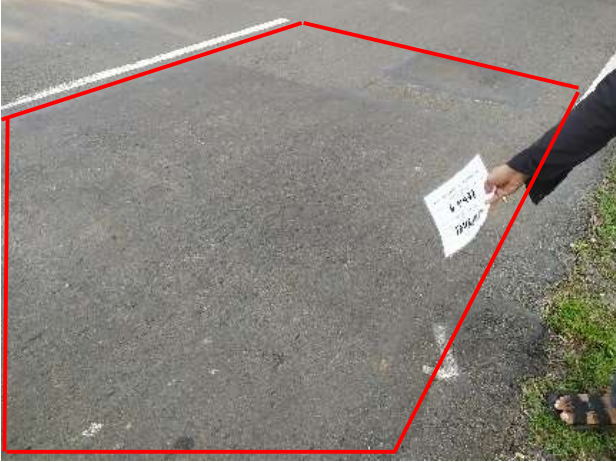
<p>Jenis Kerusakan Tambalan</p> <p>Dimensi (m): Panjang: 5,50 Lebar: 3,00 Kedalaman:-</p> <p>Posisi: Lajur Kanan</p>
<p>4 ± 300 s/d 4 ± 400</p>

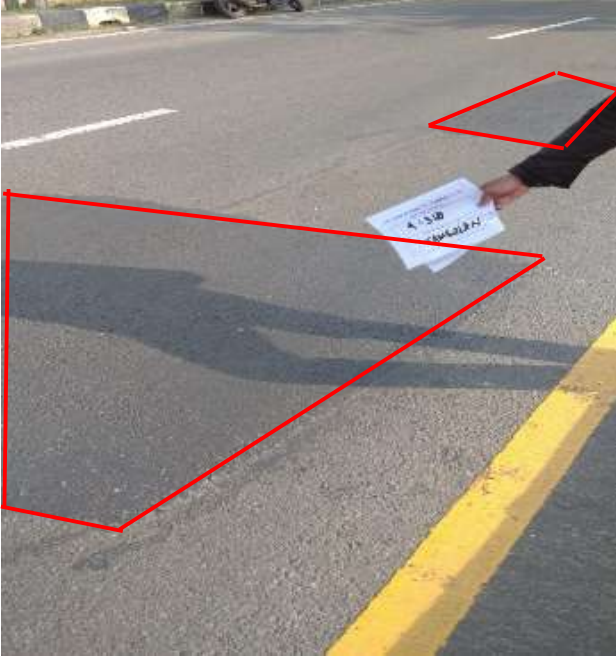
<p>Jenis Kerusakan Tambalan</p> <p>Dimensi (m): Panjang: 2,50 Lebar: 3,00 Kedalaman:-</p> <p>Posisi: Lajur Kiri</p>

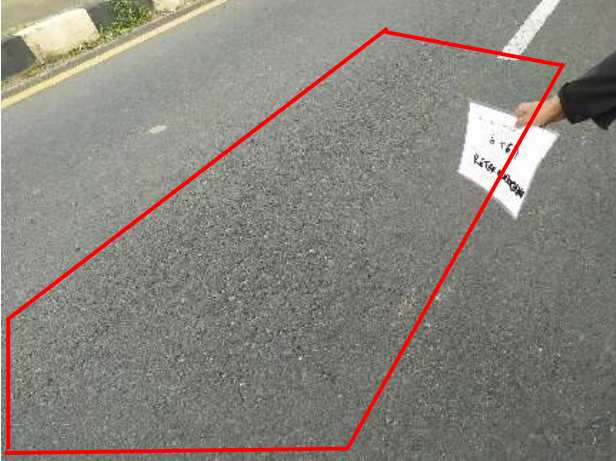
<p>Jenis Kerusakan Retak Memanjang</p> <p>Dimensi (m): Panjang: 3,00 Lebar: 1,60 Kedalaman:-</p> <p>Posisi: Lajur Kanan</p>
<p>4 ± 400 s/d 4 ± 500</p>

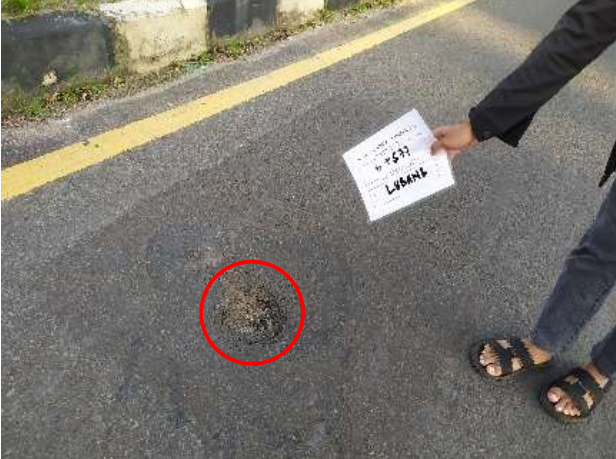
<p>Jenis Kerusakan Lubang</p> <p>Dimensi (m): Panjang: 0,30 Lebar: 0,30 Kedalaman: 0,08</p> <p>Posisi: Lajur Kanan</p>
<p>4 ± 400 s/d 4 ± 500</p>

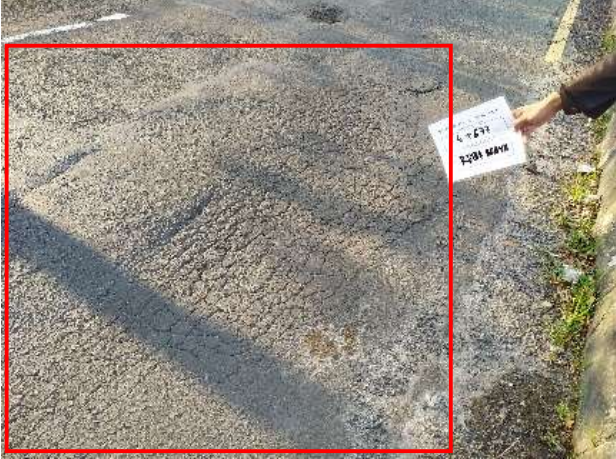
<p>Jenis Kerusakan Retak Kulit Buaya</p> <p>Dimensi (m): Panjang: 6,50 Lebar: 2,20 Kedalaman:-</p> <p>Posisi: Lajur Kanan</p>

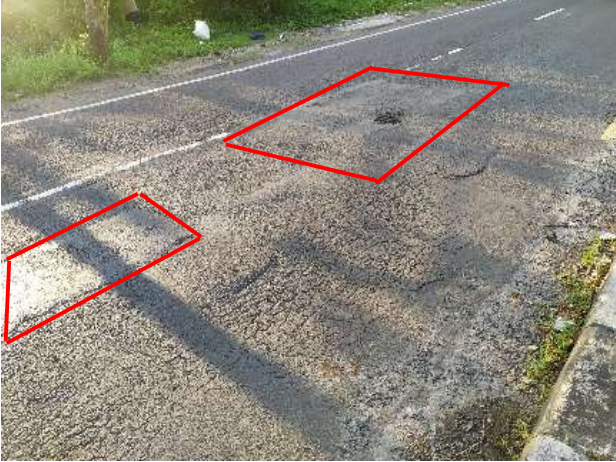
<p>Jenis Kerusakan Tambalan</p> <p>Dimensi (m): Panjang: 4,00 Lebar: 3,00 Kedalaman:-</p> <p>Posisi: Lajur Kanan</p>
<p>4 ± 400 s/d 4 ± 500</p>

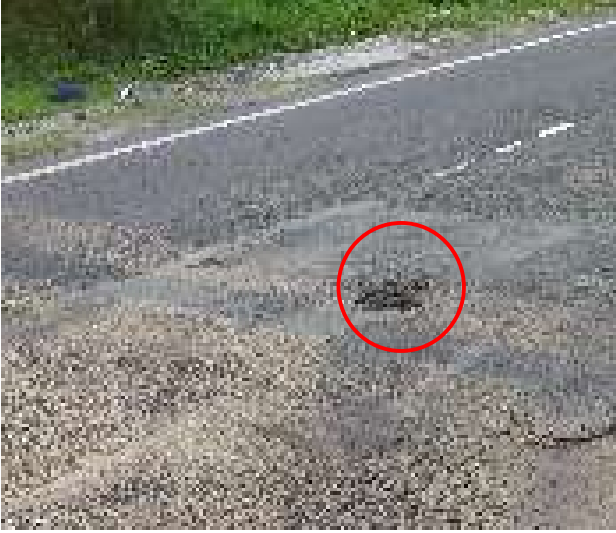
<p>Jenis Kerusakan Lubang</p> <p>Dimensi (m): Panjang: 0,40 Lebar: 0,40 Kedalaman: 0,12</p> <p>Posisi: Lajur Kanan</p>
<p>4 ± 500 s/d 4 ± 600</p>

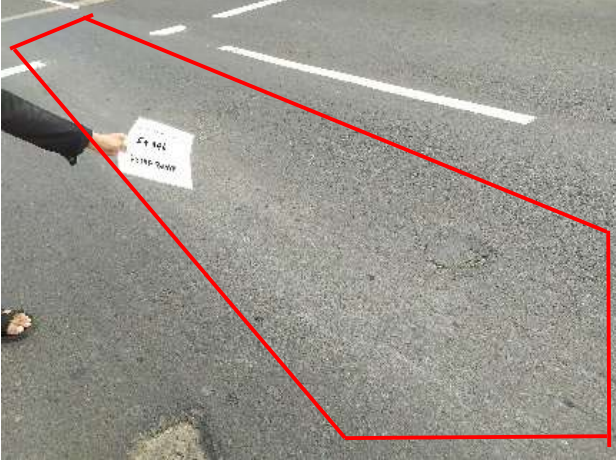
<p>Jenis Kerusakan Retak Kulit Buaya</p> <p>Dimensi (m): Panjang: 4,68 Lebar: 2,45 Kedalaman:-</p> <p>Posisi: Lajur Kanan</p>

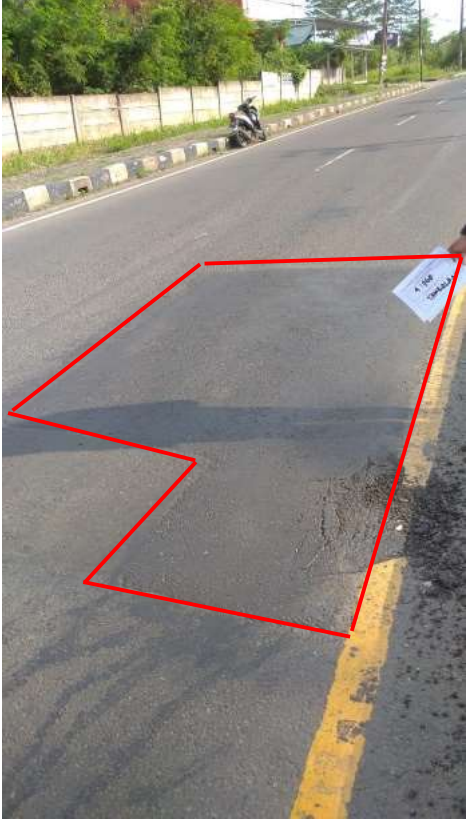
<p>Jenis Kerusakan Tambalan</p> <p>Dimensi (m): Panjang: 5,20 Lebar: 3,00 Kedalaman:-</p> <p>Posisi: Lajur Kiri</p>
<p>4 ± 800 s/d 4 ± 900</p>

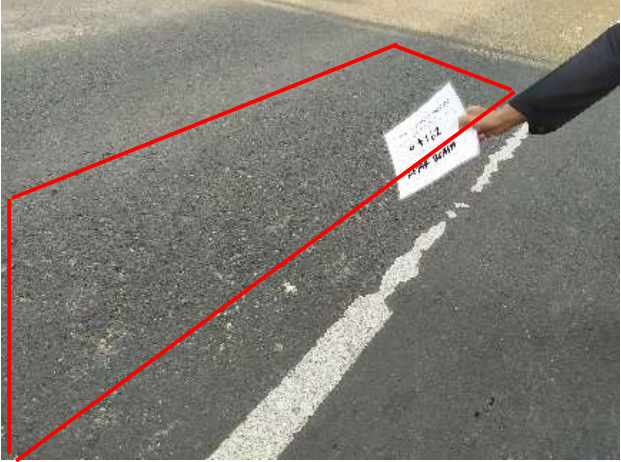
<p>Jenis Kerusakan Retak Kulit Buaya</p> <p>Dimensi (m): Panjang: 2,00 Lebar: 1,20 Kedalaman:-</p> <p>Posisi: Lajur Kanan</p>

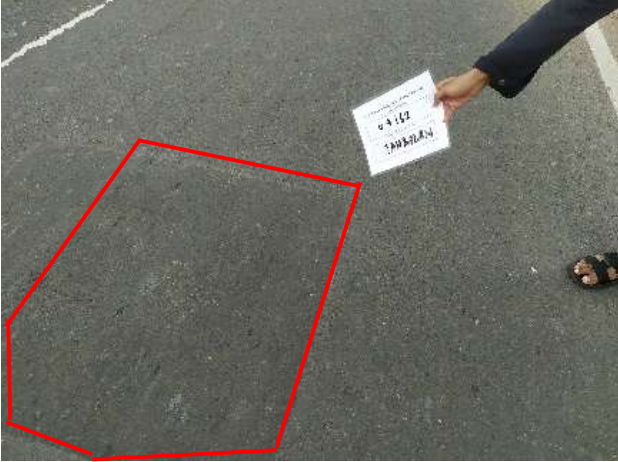
<p>Jenis Kerusakan Tambalan</p> <p>Dimensi (m): Panjang: 1,50 Lebar: 1,10 Kedalaman:-</p> <p>Posisi: Lajur Kanan</p>
<p>4 ± 800 s/d 4 ± 900</p>

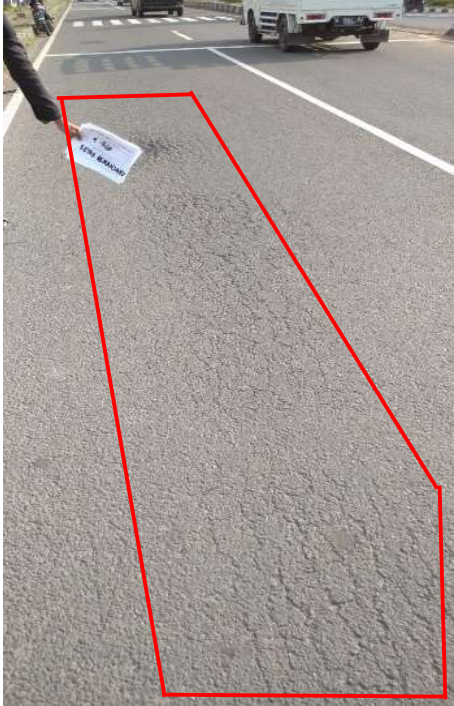
<p>Jenis Kerusakan Retak Memanjang</p> <p>Dimensi (m): Panjang: 5,95 Lebar: 0,60 Kedalaman:-</p> <p>Posisi: Lajur Kiri</p>

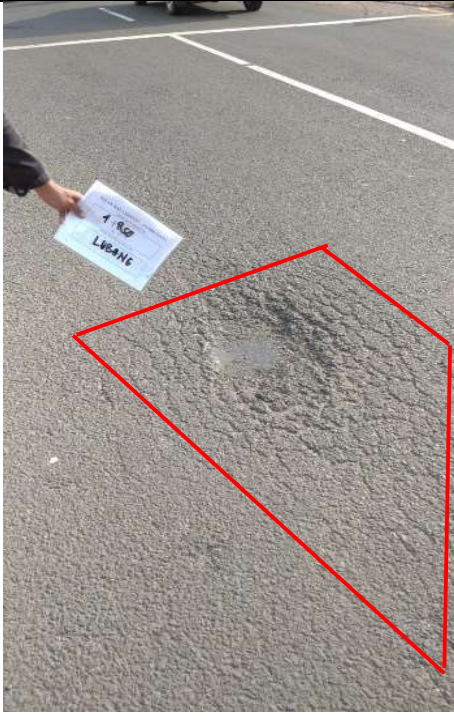
<p>Jenis Kerusakan Retak Kulit Buaya</p> <p>Dimensi (m): Panjang: 2,40 Lebar: 0,60</p> <p>Kedalaman:-Posisi: Lajur Kiri</p>
4 ± 900

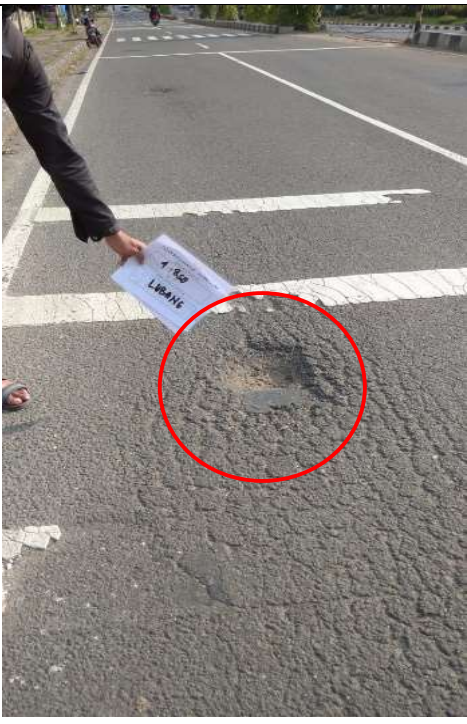
<p>Jenis Kerusakan Lubang</p> <p>Dimensi (m): Panjang: 0,50 Lebar: 0,50 Kedalaman: 0,13</p> <p>Posisi: Lajur Kiri</p>

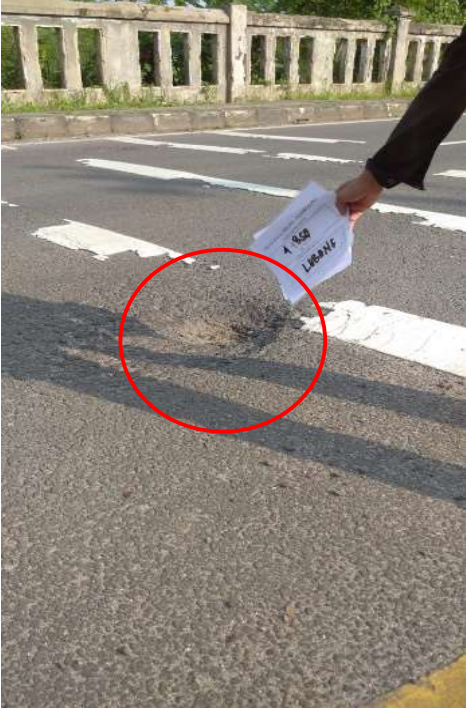
<p>Jenis Kerusakan Lubang</p> <p>Dimensi (m): Panjang: 0,5 Lebar: 0,05 Kedalaman: 0,10</p> <p>Posisi: Lajur Kiri</p>
4 ± 900

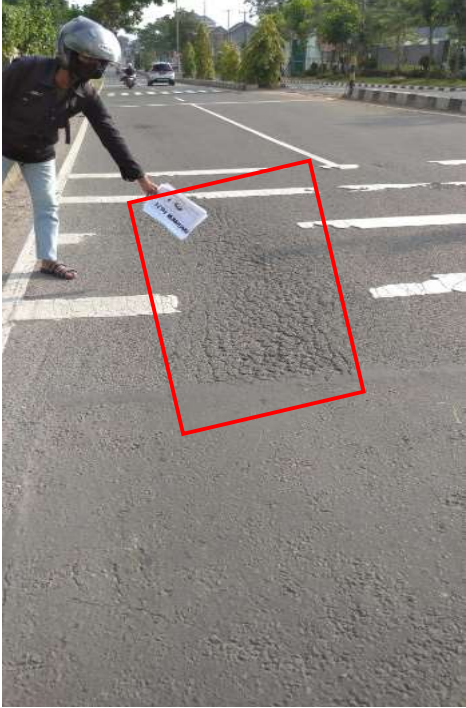
<p>Jenis Kerusakan Retak Kulit Buaya</p> <p>Dimensi (m): Panjang: 3,10 Lebar: 1,20 Kedalaman:-</p> <p>Posisi: Lajur Kiri</p>

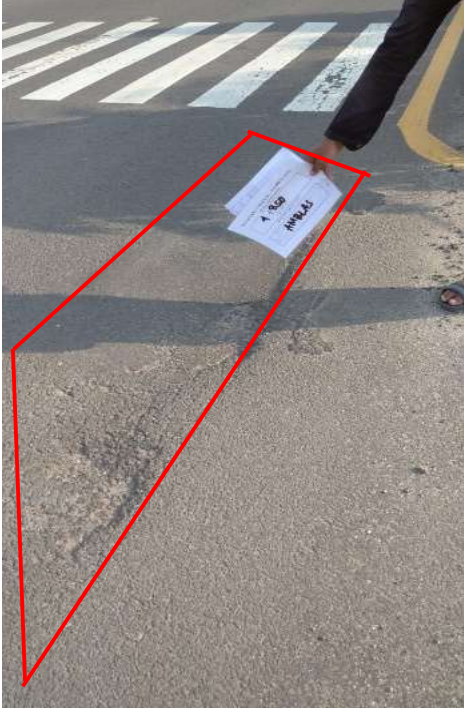
<p>Jenis Kerusakan Amblas</p> <p>Dimensi (m): Panjang: 1,50 Lebar: 0,40 Kedalaman: 0,04</p> <p>Posisi: Lajur Kiri</p>
<p>4 ± 900 s/d 5 ± 000</p>

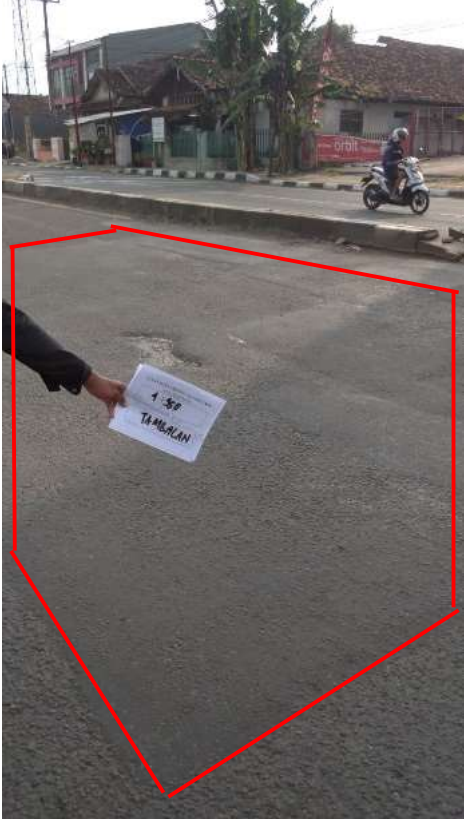
<p>Jenis Kerusakan Tambalan</p> <p>Dimensi (m): Panjang: 8,30 Lebar: 5,20 Kedalaman:-</p> <p>Posisi: Lajur Kiri</p>

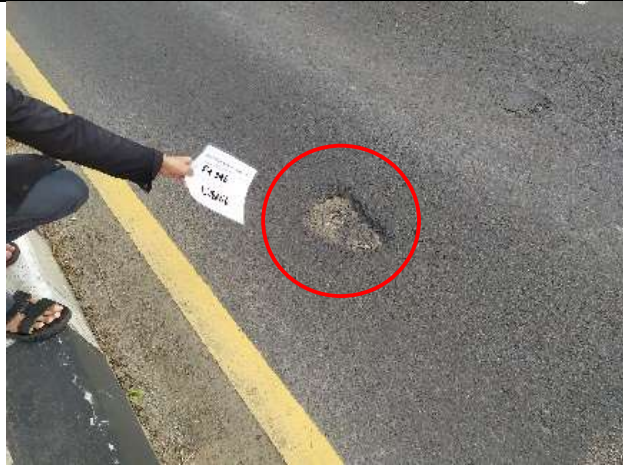
Jenis Kerusakan Lubang Dimensi (m): Panjang: 0,30 Lebar: 0,30 Kedalaman: 0,04 Posisi: Lajur Kanan
5 ± 300 s/d 5 ± 400

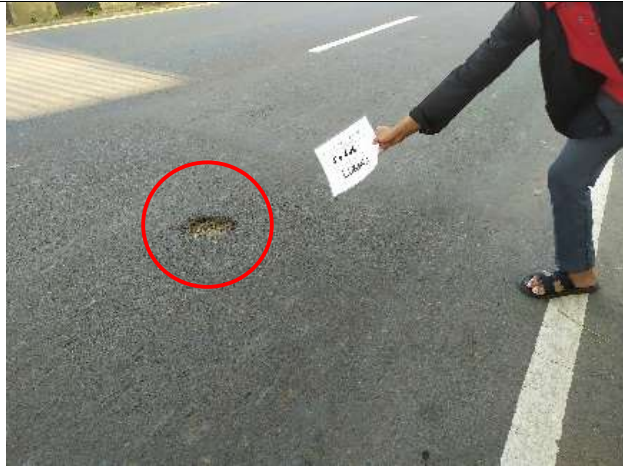
Jenis Kerusakan Lubang Dimensi (m): Panjang: 0,25 Lebar: 0,25 Kedalaman: 0,06 Posisi: Lajur Kanan
