BAB 5

HASIL DAN PEMBAHASAN

5.1 Karakteristik Lokasi Jalan

5.2 Analisis Jenis Kerusakan Jalan Dijalan Raya Serang Jakarta

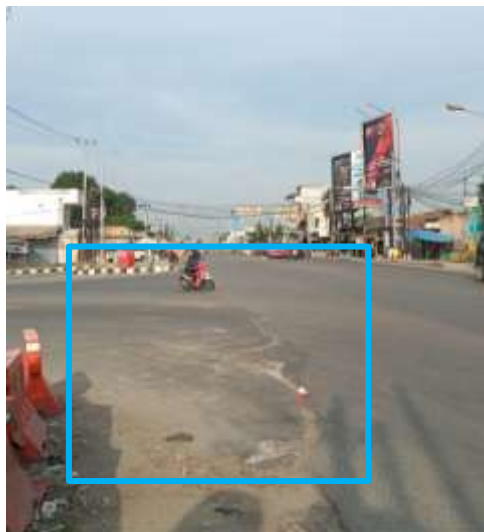
Gambar 5.3 Kerusakan Simpang Jalan Raya Serang Jakarta

kerusakan jalan pada jalan raya serang jakarta terjadi di beberapa tempat contohnya pada pada Km 5+700 terjadi kerusakan jalan pada daerah simpang lampu merah yang terlihat pada gambar berikut ini:

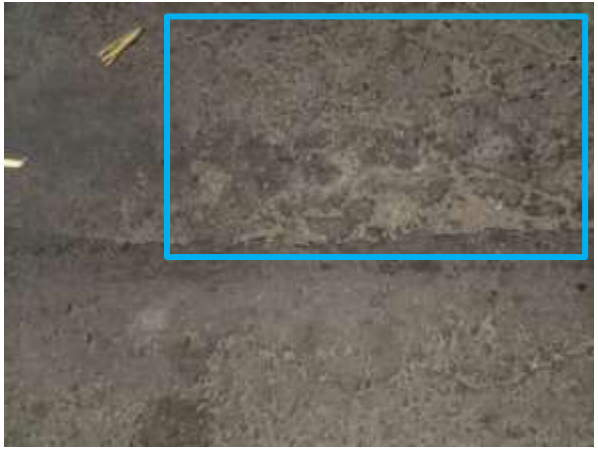
No	Km	jenis kerusakan	Gambar
1	5+000	Retak kulit buaya / <i>aligator cracking</i>

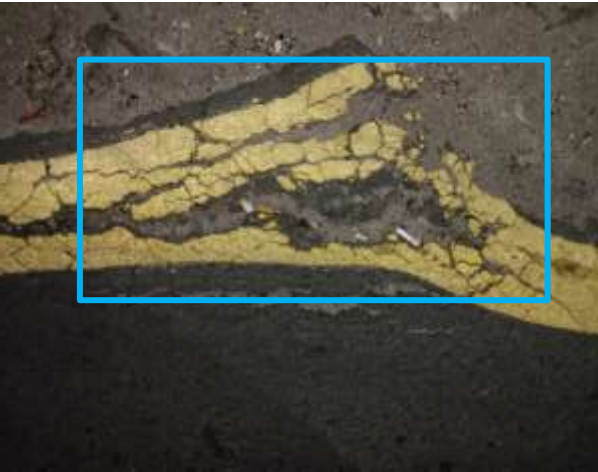
5+050	Retak kulit buaya / <i>aligator cracking</i>

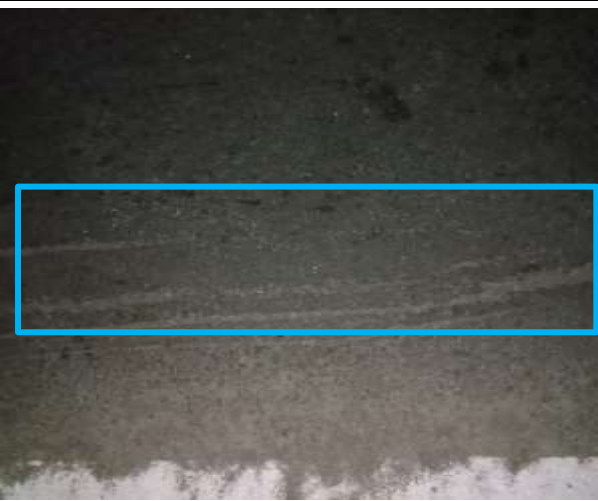
2	5+600	Retak memanjang dan melintang / <i>longitudinal and transversal crack</i>

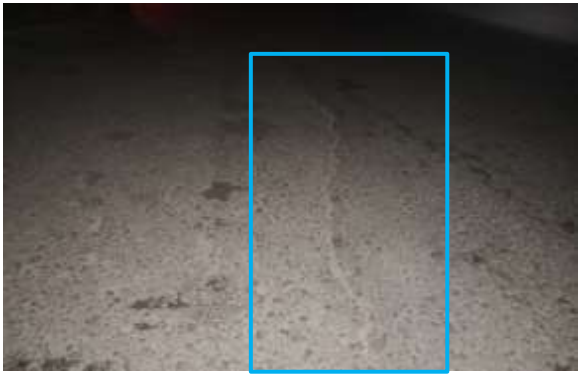
No	Km	jenis kerusakan	Gambar
	5+620	Retak memanjang dan melintang / <i>longitudinal and transversal crack</i>

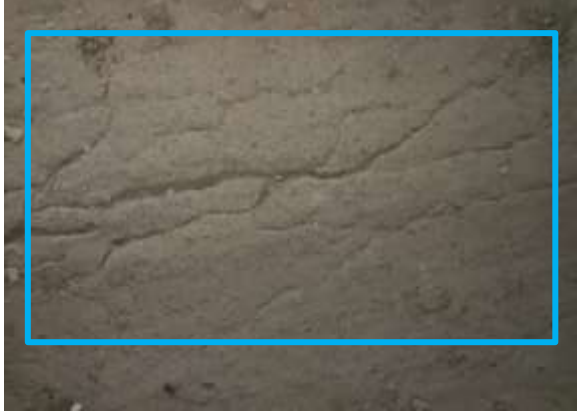
5+650	Benjolan dan lengkungan / <i>Bumps and sagh</i>

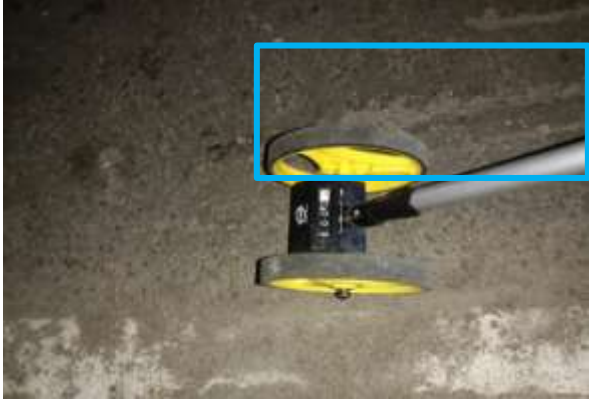
3	6+150	Retak memanjang dan melintang / <i>longitudinal and transversal crack</i>

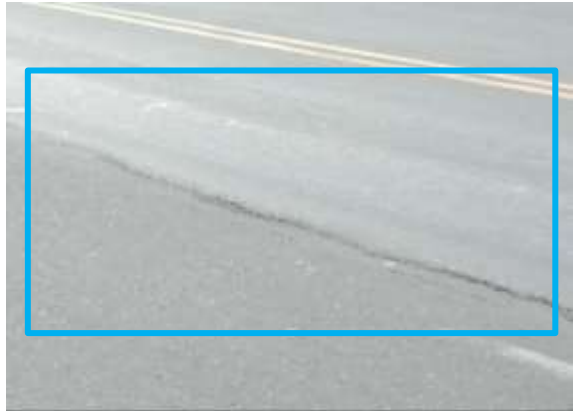
3	6+170	Mengembang / <i>Swell</i>

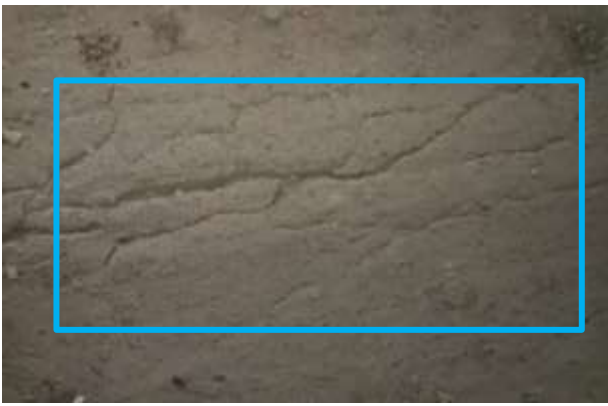
No	Km	jenis kerusakan	Gambar
4	6+700	Benjolan dan lengkungan / <i>Bumps and sagh</i>

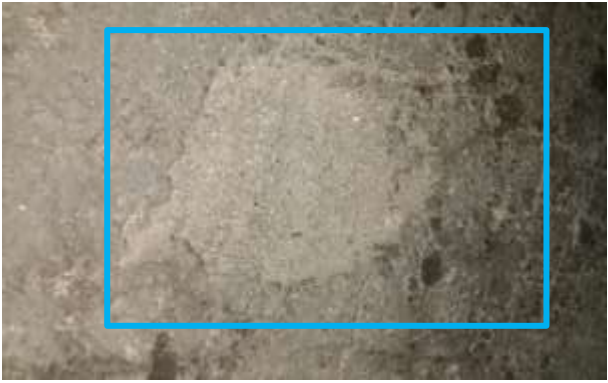
6+750	Lubang <i>/potholes</i>

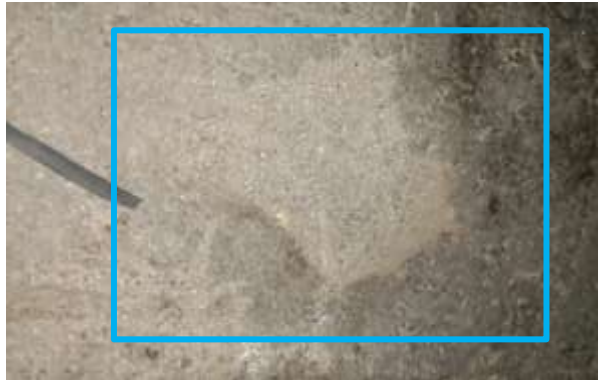
5	7+250	Lubang <i>/potholes</i>

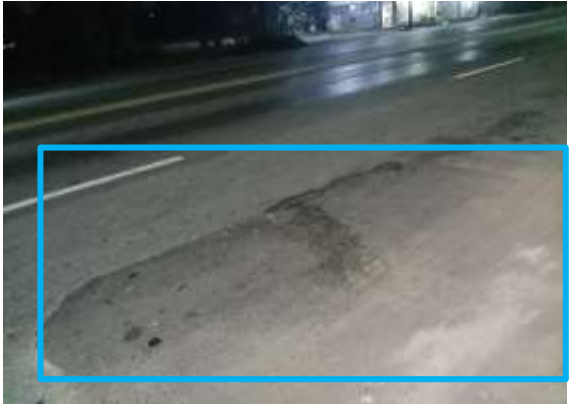
5	7+300	Tambalan

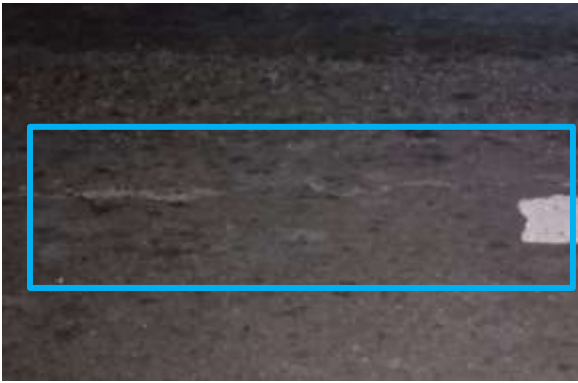
No	Km	jenis kerusakan	Gambar
6	7+800	Retak memanjang dan melintang/ <i>longitudinal and transversal crack</i>

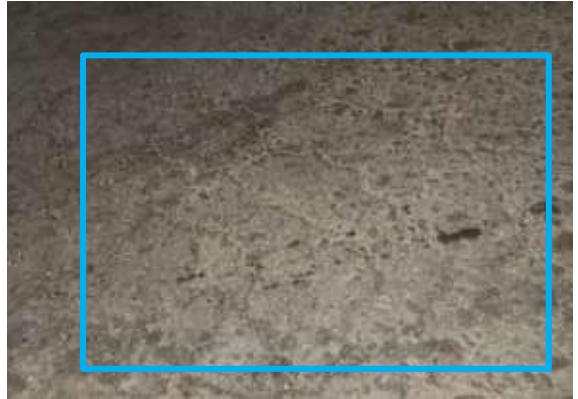
7+800	Retak Blok / <i>Block cracking</i>

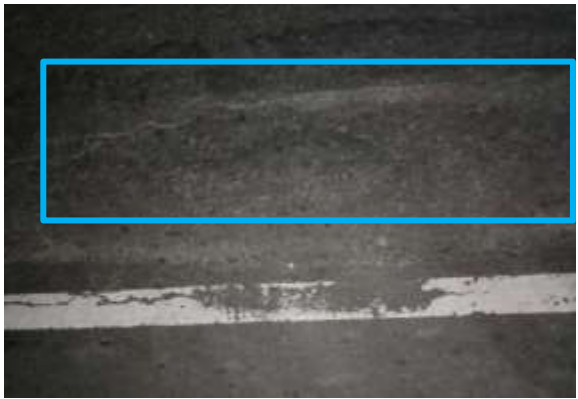
7+850	Retak memanjang dan melintang / <i>longitudinal and transversal crack</i>

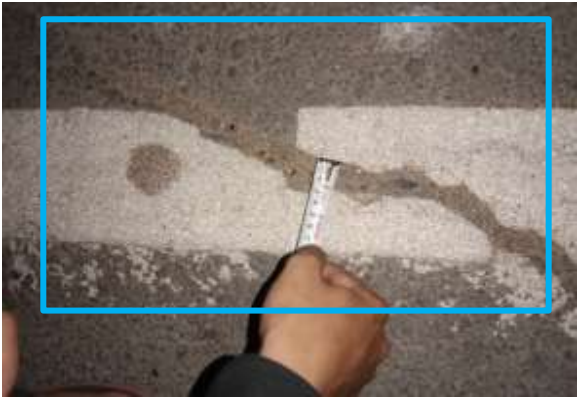
7	8+350	Retak memanjang dan melintang / <i>longitudinal and transversal crack</i>

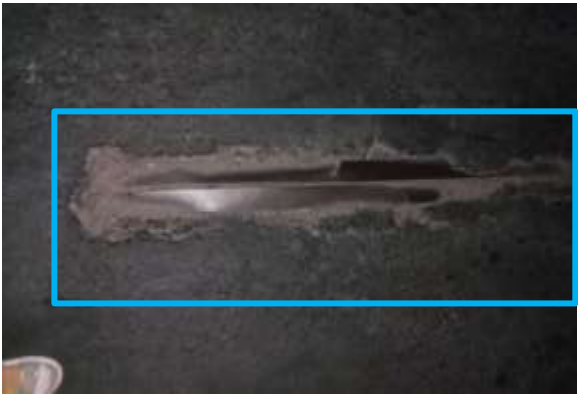
No	Km	jenis kerusakan	Gambar
	8+400	Lubang <i>/potholes</i>

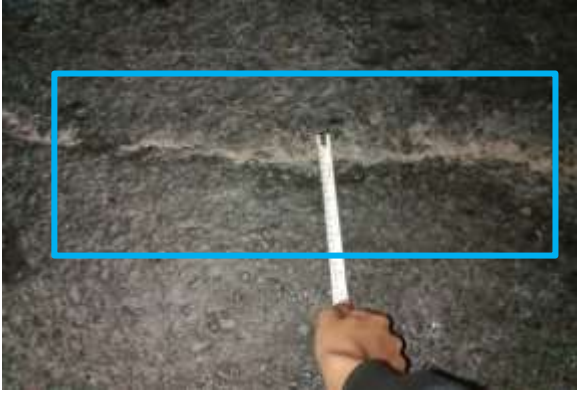
8	8+900	Retak memanjang dan melintang <i>/longitudinal and transversal crack</i>

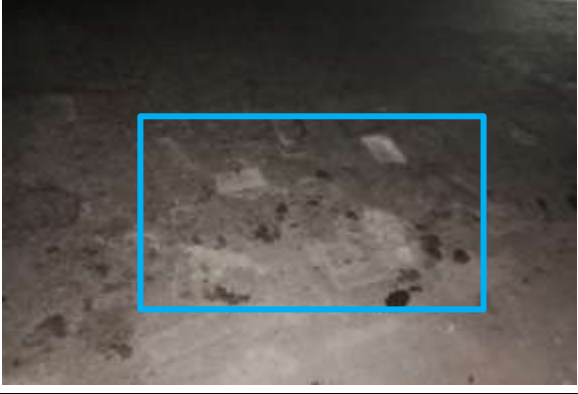
8+950	Lubang <i>/Potholes</i>

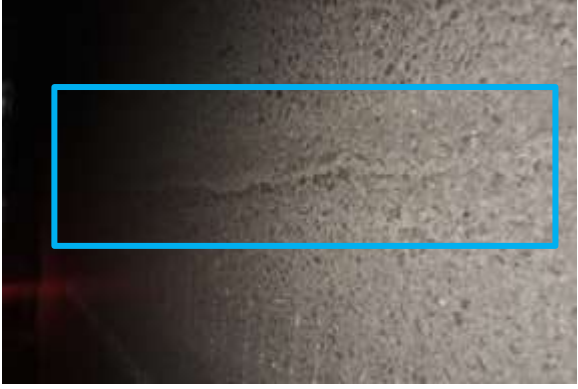
9	5+450	Retak memanjang dan melintang <i>/longitudinal and transversal crack</i>

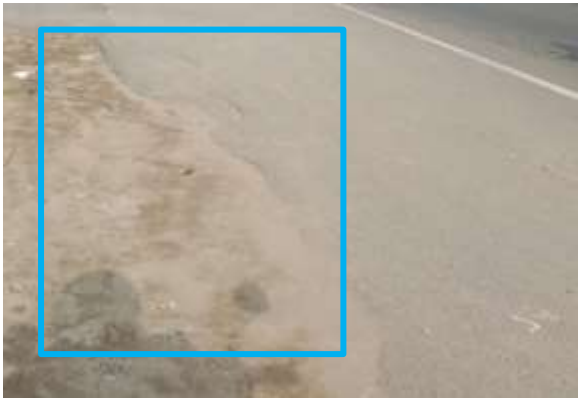
No	Km	jenis kerusakan	Gambar
10	6+000	Cacat tepi perkerasan

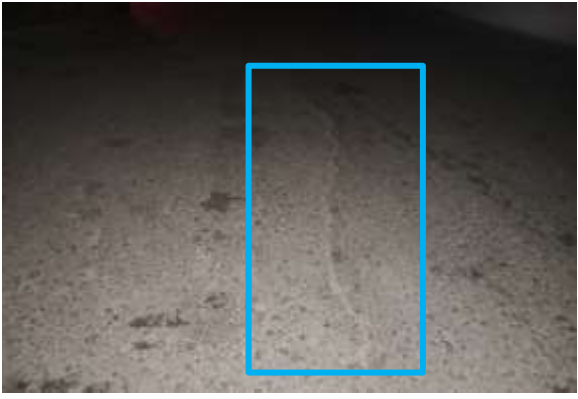
11	6+550	Retak memanjang dan melintang/ <i>longitudinal and transversal crack</i>

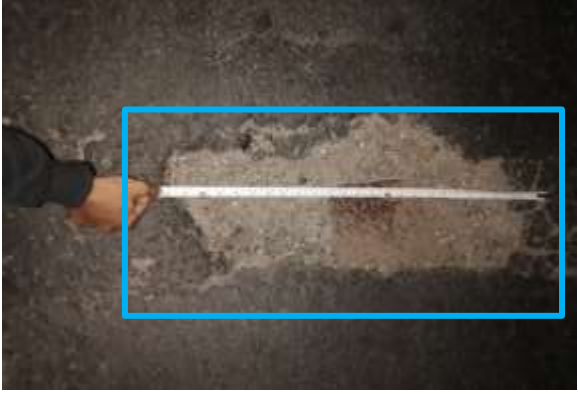
6+600	Lubang / <i>Potholes</i>

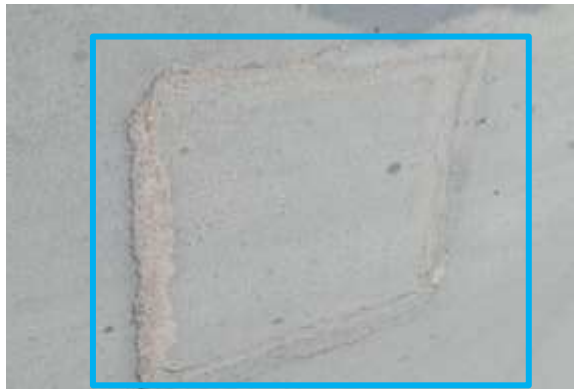
12	7+100	Lubang / <i>Potholes</i>

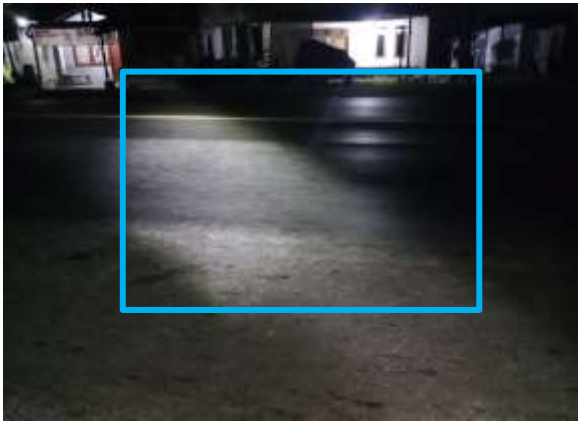
No	Km	jenis kerusakan	Gambar
13	7+650	Kriting

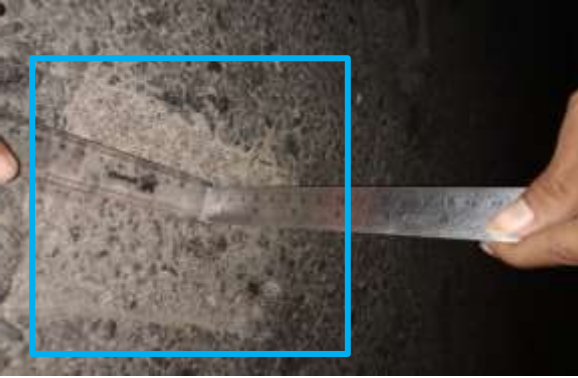
7+700	Lubang <i>/Potholes</i>

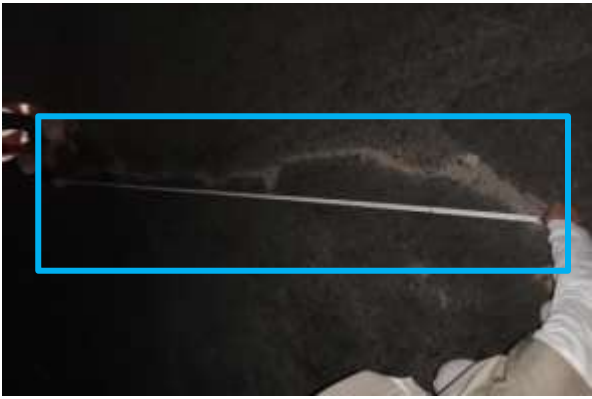
14	8+200	Retak memanjang dan melintang <i>/longitudinal and transversal crack</i>

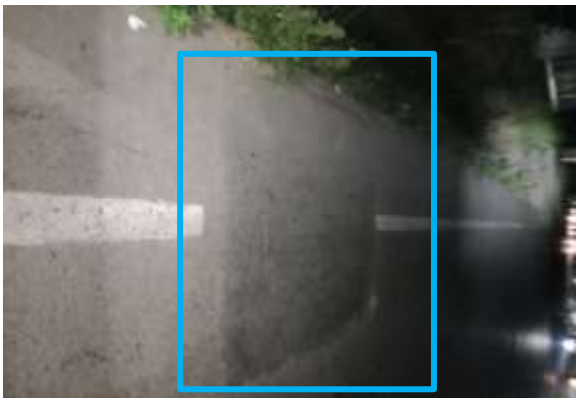
8+250	Tambalan

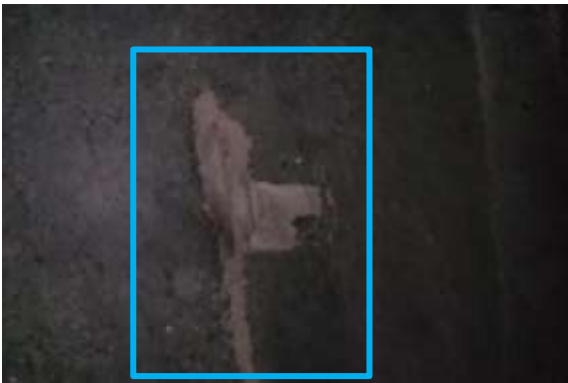
No	Km	jenis kerusakan	Gambar
15	8+750	Lubang <i>/potholes</i>

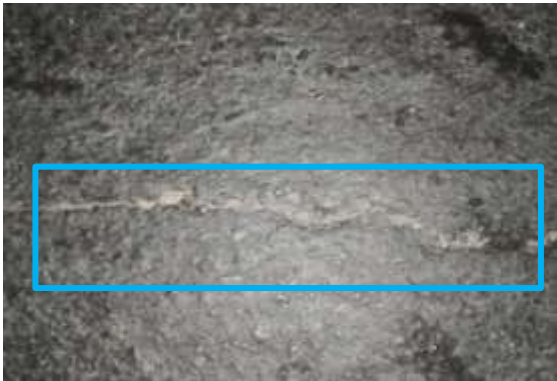
8+800	Retak memanjang dan melintang <i>/longitudinal and transversal crack</i>

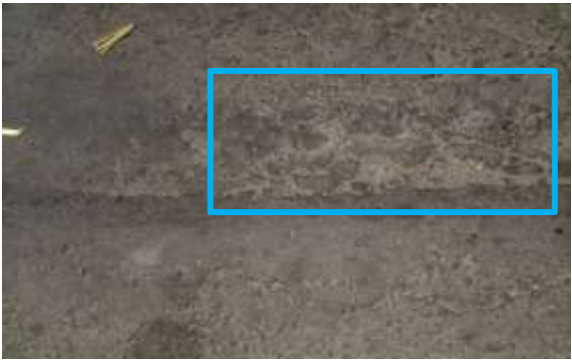
Km	Dimensi		Gambar
5+ 000	Retak Kulit Buaya

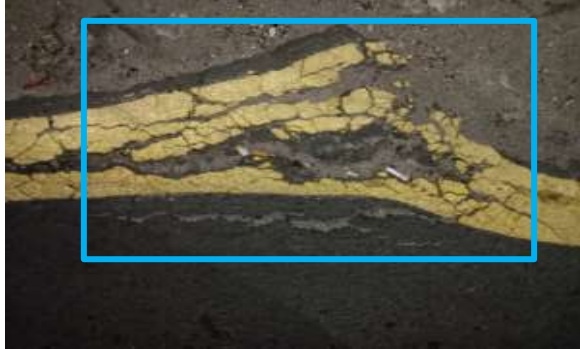
Lebar (m)	0,01	
	Panjang (m)	1,36	
	Luas (m ²)	0,0136	
	Luas Segmen (m ²)	300	
	Presentase (%)	0,453

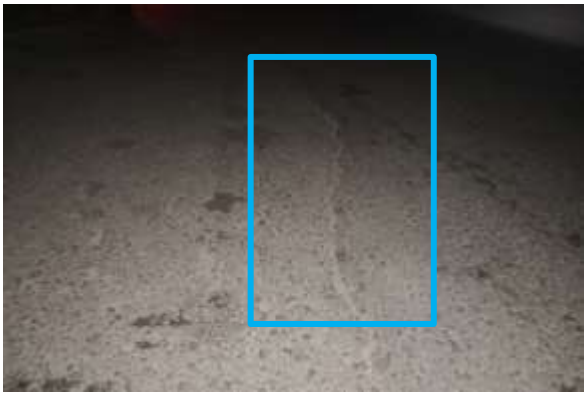
Km	Dimensi		Gambar
5+ 600	Retak Memanjang

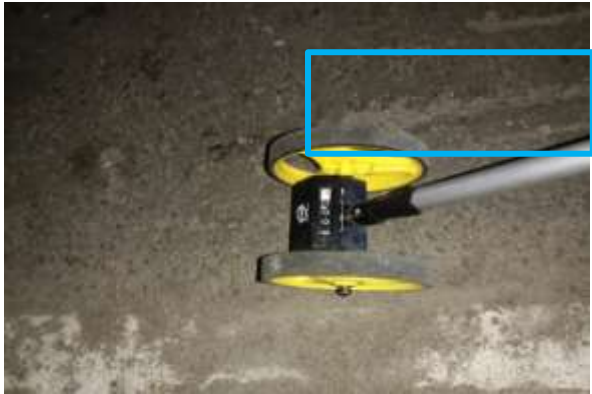
Lebar (m)	0,075	
	Panjang (m)	3,2	
	Luas (m ²)	0,24	
	Luas Segmen (m ²)	300	
	Presentase (%)	1,07	
6+ 700	Lubang

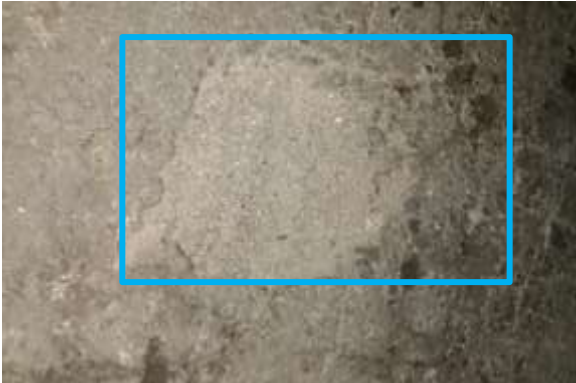
Lebar (m)	0,4	
	Panjang (m)	0,41	
	Luas (m ²)	0,164	
	Luas Segmen (m ²)	300	
	Presentase (%)	0,055	
7+ 250	Lubang

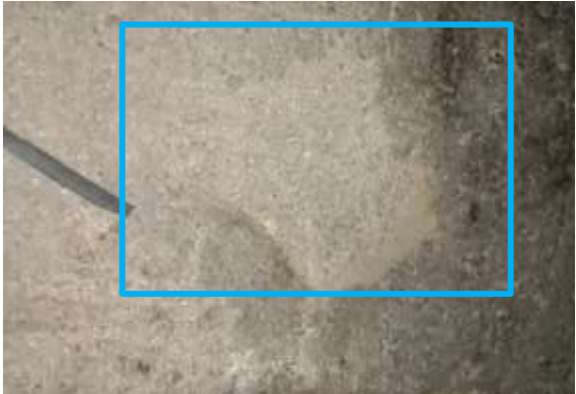
Lebar (m)	0,28	
	Panjang (m)	0,37	
	Luas (m ²)	0,1036	
	Luas Segmen (m ²)	300	
	Presentase (%)	0,035

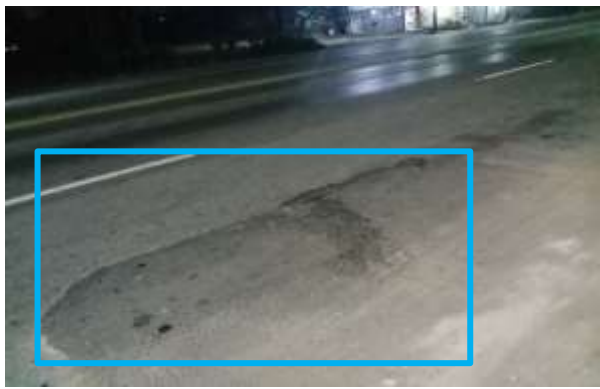
Km	Dimensi		Gambar
7+ 250	Tambalan

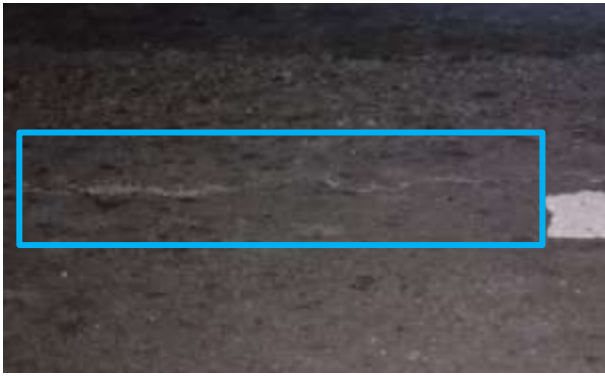
Lebar (m)	0,014	
	Panjang (m)	2,84	
	Luas (m ²)	0,03976	
	Luas Segmen (m ²)	300	
	Presentase (%)	0,946667	
	Retak Memanjang

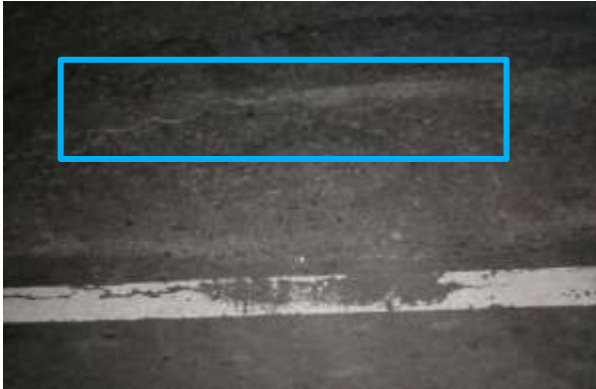
Lebar (m)	0,03	
	Panjang (m)	3,6	
	Luas (m ²)	0,108	
	Luas Segmen (m ²)	300	
	Presentase (%)	1,2	
	Retak Acak`

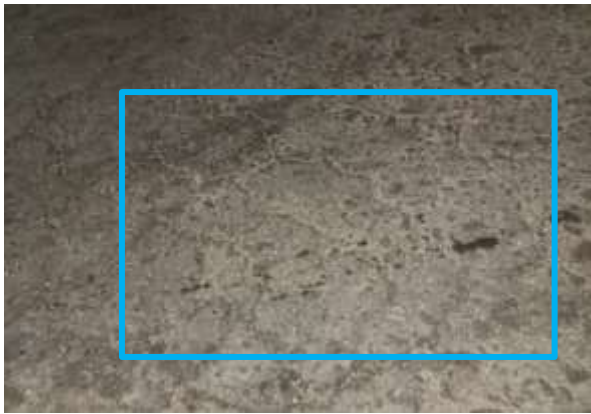
Lebar (m)	3,79	
	Panjang (m)	1,08	
	Luas (m ²)	4,1	
	Luas Segmen (m ²)	300	
	Presentase (%)	1,4

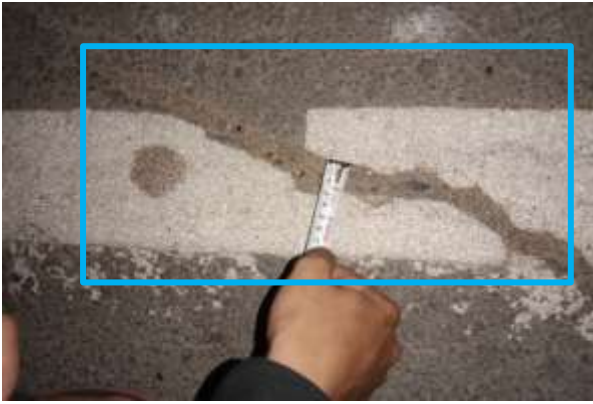
Lebar (m)	0,03	
	Panjang (m)	4,7	
	Luas (m ²)	0,141	
	Luas Segmen (m ²)	300	
	Presentase (%)	1,57	
	Lubang

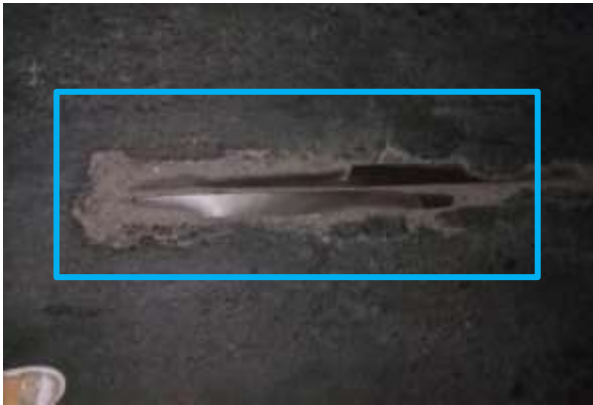
Lebar (m)	0,27	
	Panjang (m)	0,43	
	Luas (m ²)	0,1161	
Presentase (%)	0,0387		
8+ 900	Retak Memanjang

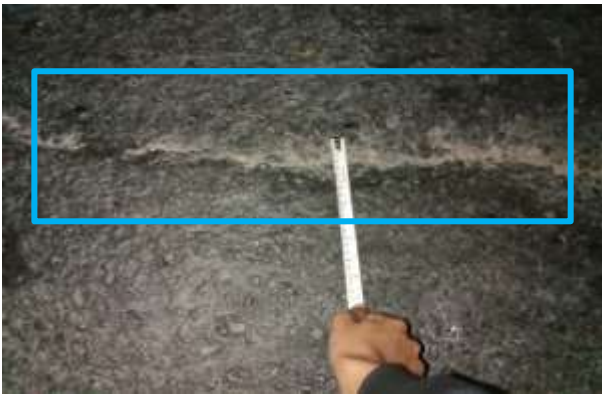
Lebar (m)	0,013	
	Panjang (m)	3,54	
	Luas (m ²)	0,04602	
	Luas Segmen (m ²)	300	
	Presentase (%)	1,18	
	Lubang

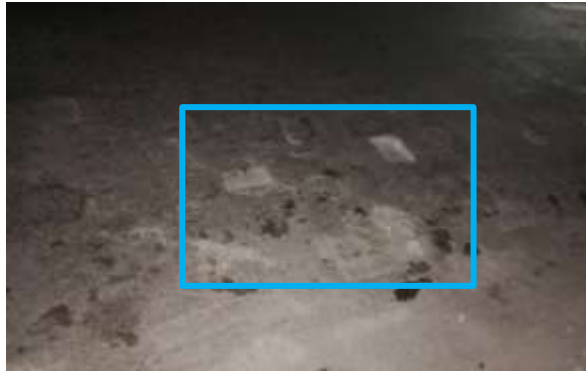
Lebar (m)	1,05	
	Panjang (m)	1,05	
	Luas (m ²)	1,1025	
Presentase (%)	0,37

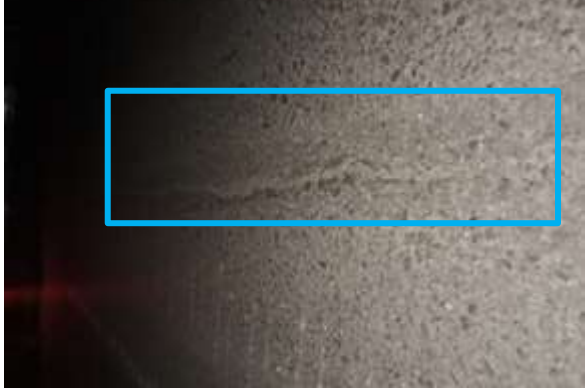
Lebar (m)	0,031	
	Panjang (m)	1,57	
	Luas (m ²)	0,04867	
	Luas Segmen (m ²)	300	
	Presentase (%)	0,52	
6+ 000	Retak Memanjang

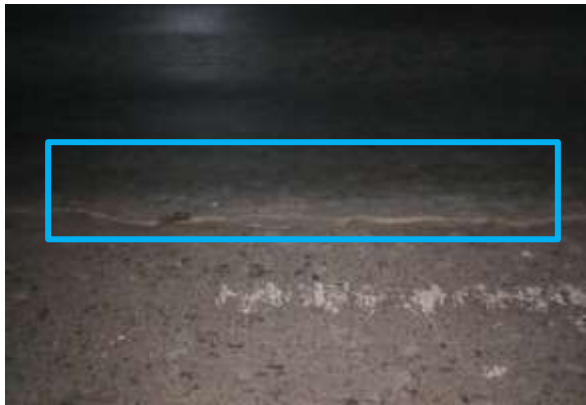
Lebar (m)	0,052	
	Panjang (m)	15	
	Luas (m ²)	0,78	
	Luas Segmen (m ²)	300	
	Presentase (%)	5	
6+ 550	Lubang

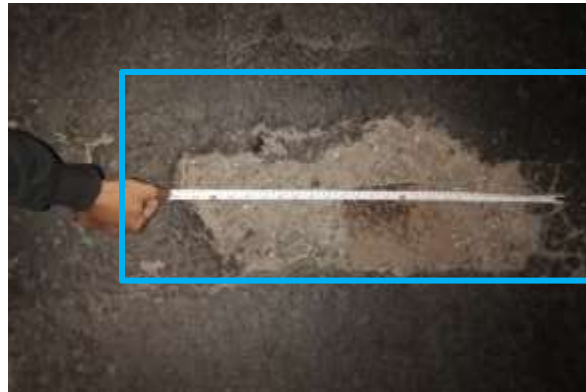
Lebar (m)	0,31	
	Panjang (m)	0,67	
	Luas (m ²)	0,2077	
	Luas Segmen (m ²)	300	
	Presentase (%)	0,069	
6+ 600	Lubang

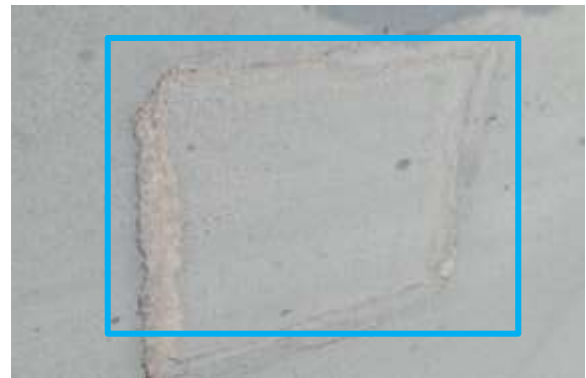
Lebar (m)	0,8	
	Panjang (m)	0,6	
	Luas (m ²)	0,48	
	Luas Segmen (m ²)	300	
	Presentase (%)	0,16

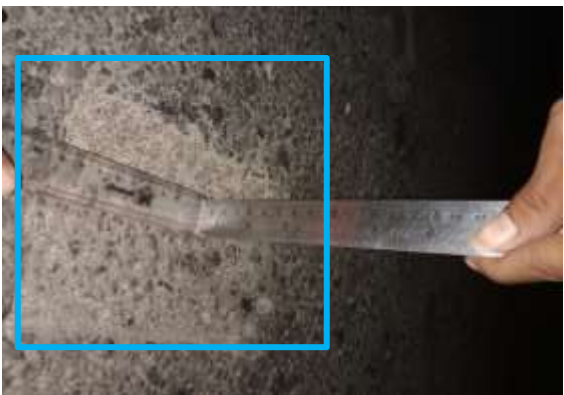
Lebar (m)	0,33	
	Panjang (m)	0,37	
	Luas (m ²)	0,1221	
	Luas Segmen (m ²)	300	
	Presentase (%)	0,0407	
7+ 650	Retak Memanjang

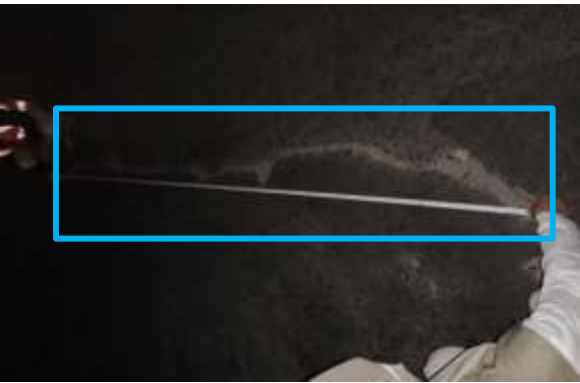
Lebar (m)	0,01	
	Panjang (m)	5,6	
	Luas (m ²)	0,056	
	Luas Segmen (m ²)	300	
	Presentase (%)	1,87	
	Tambalan

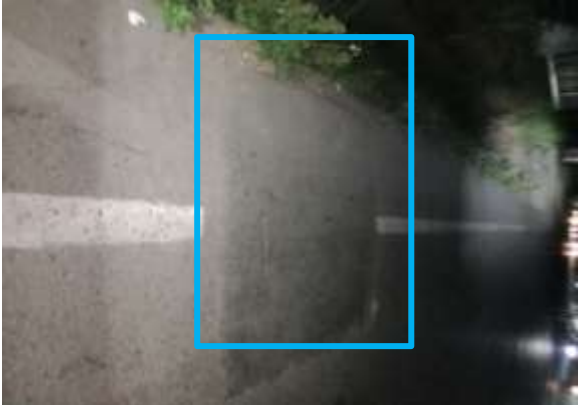
Lebar (m)	0,56	
	Panjang (m)	0,66	
	Luas (m ²)	0,3696	
	Luas Segmen (m ²)	300	
Presentase (%)	0,12		
8+ 200	Lubang

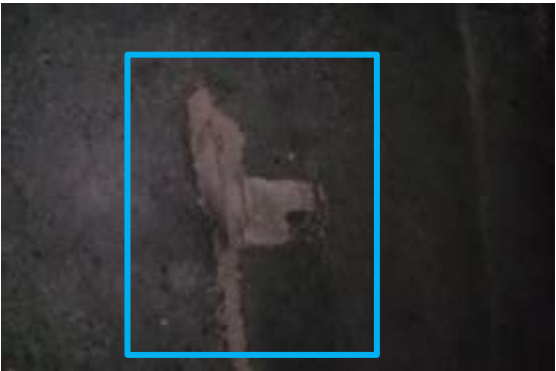
Lebar (m)	0,24	
	Panjang (m)	1,64	
	Luas (m ²)	0,3936	
	Luas Segmen (m ²)	300	
	Presentase (%)	0,13

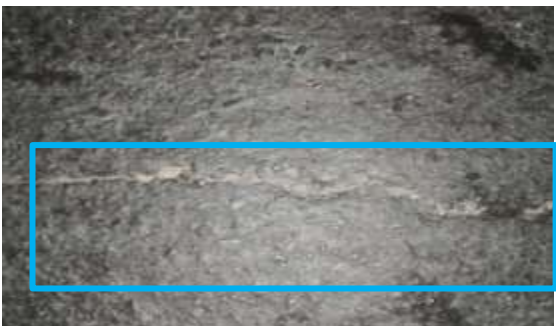
Lebar (m)	0,03	
	Panjang (m)	8,3	
	Luas (m ²)	0,25	
	Luas Segmen (m ²)	300	
	Presentase (%)	2,77
