BAB IV

ANALISIS DATA

4.4 Tahapan Perbaikan Pompa Sentrifugal G-930 A

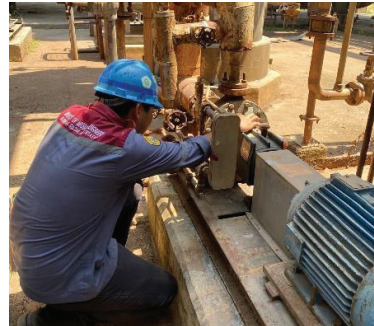
Gambar 4.8 Pengukuran Vibrasi pada Pompa Sentrifugal G-930 A

Ketika pompa ini dibandingkan dengan tetangganya yakni Pompa Sentrifugal G-930 B, pompa ini jauh lebih berisik yang diakibatkan oleh getaran yang diukur menggunakan *vibrationmeter* yang sangat tinggi dengan suhu yang tercatat lebih panas dari Pompa G-930 B yang telah dilakukan *maintenance*. Dari berbagai kejanggalan yang telah penulis temukan maka dapat dipastikan adanya masalah pada Pompa Sentrifugal G-930 A.

Tabel 4.2 Vibrasi Pompa saat *trouble*

Deskripsi	Motor	Pump
Horizontal (<i>Inboard</i>)	105 μ	97 μ
Vertikal (<i>Outboard</i>)	87 μ	83 μ

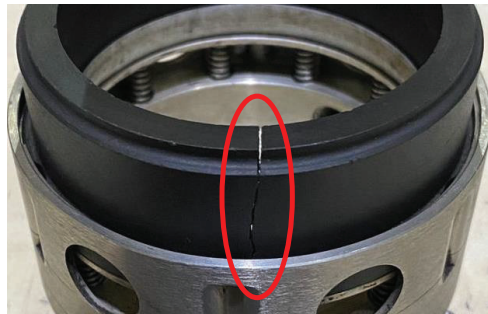
Gambar 4.10 *Crack* pada Carbon Mechanical Seal

Setelah dibantu oleh para karyawan PT. Polychem Indonesia Tbk. Divisi Merak untuk membongkarkan Pompa Sentrifugal G-930 A didapatkan sebuah jawaban dari kegagalan pada mesin Pompa Sentrifugal G-930 A yang dimana dapat dilihat pada gambar diatas bahwa *Carbon O-Ring Seal* pada *Mechanical Seal* mengalami *crack* dimana inilah faktor penyebabnya kebocoran cairan pada pompa tersebut serta peningkatan pada getaran, dan kebisingan pompa. Kerusakan yang dialami pada *mechanical seal* ini cenderung tidak dapat ditoleransi lagi, sehingga solusi terbaik ialah dengan mengganti part tersebut,

1. Tekanan yang berlebihan pada *carbon mechanical seal* tersebut akibat dari beban operasional yang tinggi dikarenakan mesin pompa terus dinyalakan 24 jam tanpa henti.

2. Gesekan dan panas yang dihasilkan selama operasi juga dapat menyebabkan abrasi dan kerusakan pada permukaan *carbon mechanical seal*, yang pada akhirnya dapat menyebabkan retak.

3. Ketidakstabilan aliran fluida yang dipompa. Jika ada perubahan tiba-tiba dalam aliran atau tekanan fluida, seperti lonjakan tekanan atau hambatan dalam aliran, ini dapat memberikan beban tambahan pada *carbon mechanical seal* dan menyebabkan stres yang berlebihan, yang kemudian dapat mengakibatkan keretakan pada material seal.

4. Kondisi lingkungan operasional juga dapat mempengaruhi keawetan *carbon mechanical seal*. Misalnya, jika pompa digunakan untuk mengalirkan cairan yang korosif atau mengandung partikel abrasif, hal ini dapat menyebabkan cepatnya abrasi dan korosi pada permukaan *seal*, yang pada akhirnya dapat mempercepat terjadinya retak.

5. Melepaskan komponen *mechanical seal* yang terdapat keretakan pada *carbon seal*.

6. Menggantikan komponen *mechanical seal* dengan yang baru dengan catatan pemasangan *mechanical seal* menggunakan instruksi khusus dari produsen *mechanical seal* yakni John Crane International.

karena sudah tidak ada cara lain selain menggunakan *spare part* baru agar pompa dapat berjalan secara optimal lagi.
