BAB 5

HASIL DAN PEMBAHASAN

5.1 Segmen Jalan

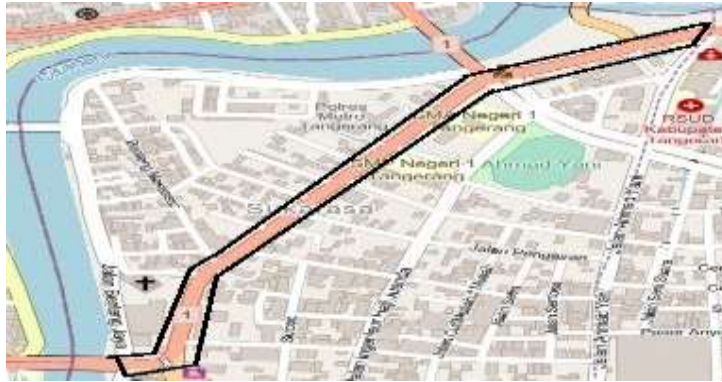
Gambar 5.2 Peta Lokasi Segmen 1 Sukarasa, Tangerang

Segmen 1 ini berlokasi di jalan Daan Mogot wilayah Sukarasa, Tangerang, Tangerang. Segmen 1 ini memiliki panjang 1 Km.

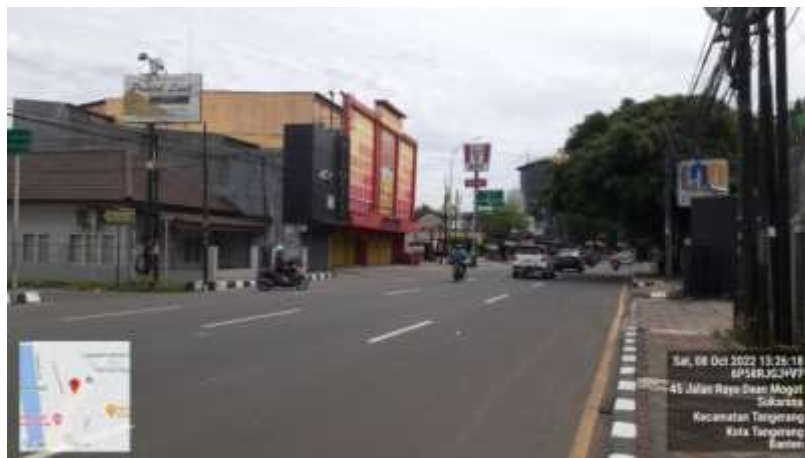
Pada jalan Daan Mogot segmen 1 terdapat trotoar jalan. Di sepanjang jalan segmen 1 ini terdapat beberapa kawasan perkantoran, rumah makan, rumah sakit, sekolah, pusat perbelanjaan dan kantor Kepolisian Resor Kota Tangerang serta Alun – Alun Kota Tangerang. Kondisi geometrik pada jalan segmen 1 ini cenderung lurus sedikit menikung, tipe jalan pada segmen ini merupakan empat-lajur satu-arah dan tak terbagi atau tidak terdapat median jalan, terdapat jalan bercabang dan beberapa simpangan, terlapisi oleh aspal yang rata dan bagus, serta terdapat beberapa *speed hump* dan *speed trap* di beberapa lokasi dikarenakan ada banyak pejalan kaki yang menyebrang di area sekolah dan kantor kepolisian. Di sepanjang jalan ini tidak terlalu banyak debu di udara maupun di jalan. Kendaraan yang melewati segmen 1 ini didominasi oleh kendaraan pribadi dan angkutan umum, jalanan lumayan padat pada jam-jam tertentu saja seperti pagi hari dan sore hari namun jarang terjadi kemacetan yang terlalu lama.

Gambar 5.3 Keadaan Jalan Segmen 1 Sukarasa, Tangerang

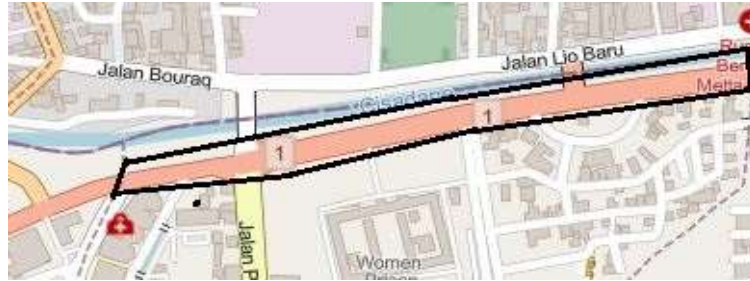
Gambar 5.4 Peta Lokasi Segmen 2 Sukaasih, Tangerang

Segmen 2 ini berlokasi di jalan Daan Mogot wilayah Sukaasih, Tangerang, Tangerang. Segmen 1 ini memiliki panjang 1 Km.

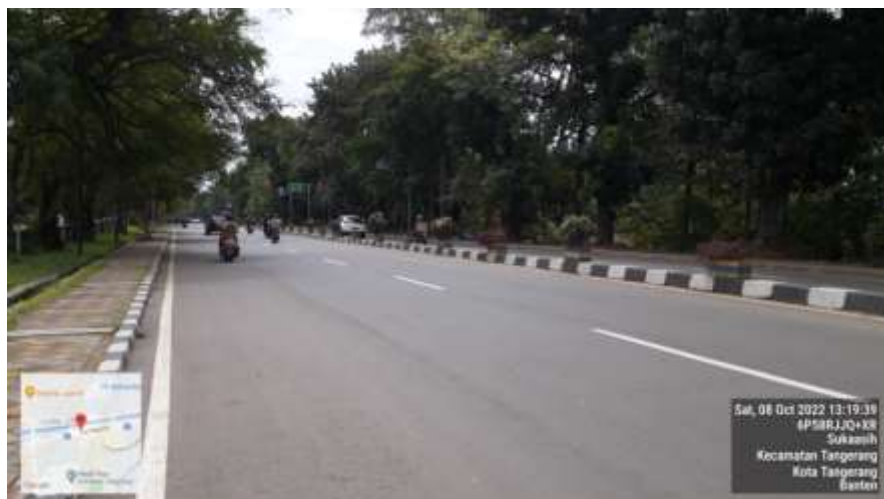
Kondisi geometrik pada segmen 2 ini cenderung lurus tanpa tikungan dan terdapat beberapa simpang, dilapisi aspal yang halus dan bagus. Tipe jalan pada segmen ini merupakan empat-lajur dua-arah dan terbagi atau terdapat median jalan dan trotoar jalan. Di sepanjang jalan ini sama seperti segmen 1 tidak terlalu banyak debu di udara maupun di jalan. Dalam segmen 2 ini di sebelah kanan terdapat kawasan perumahan, SMPN 5 Kota Tangerang, Lapas wanita, kawasan pemerintahan dan di sebelah kiri terdapat area taman kota serta kali cisadane. Kendaraan yang melewati segmen 1 ini didominasi oleh kendaraan pribadi dan angkutan umum, jalanan tidak terlalu padat dan terdapat lampu lalu lintas di Jalan Raya Daan Mogot wilayah Sukaasih.

Gambar 5.5 Keadaan Jalan Segmen 2 Sukaasih, Tangerang

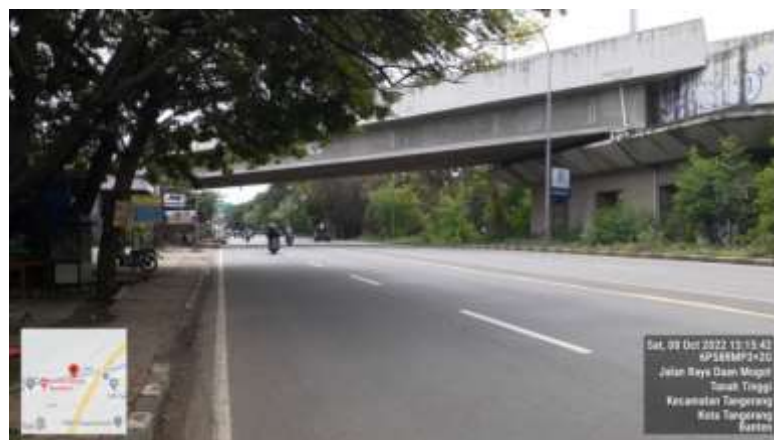
Segmen 3 terdapat trotoar jalan, tipe jalan pada segmen ini merupakan empat-lajur satu-arah dan tak terbagi atau tidak terdapat median jalan. Kondisi geometrik pada jalan segmen 3 ini cenderung lurus dan sedikit tikungan. Jalanan terlapisi dengan aspal yang bagus, terdapat sedikit lubang dan tambalan aspal pada beberapa titik yang menyebabkan kondisi jalan tidak rata. Di sepanjang jalan segmen 3 ini di sebelah kanan jalan terdapat kawasan kantor, perusahaan, usaha komersil, pabrik dan kelas IIA Tangerang dan di sebelah kiri masih sama seperti segmen 2 terdapat kali cisadane. Kendaraan yang melewati segmen 3 ini didominasi oleh kendaraan pribadi, angkutan umum, truk besar, dan bis. Jalanan cukup ramai namun tidak terlalu padat dan kendaraan cenderung berkecepatan sedang ke tinggi.

Gambar 5.7 Keadaan Jalan Segmen 3 Tanah Tinggi, Tangerang

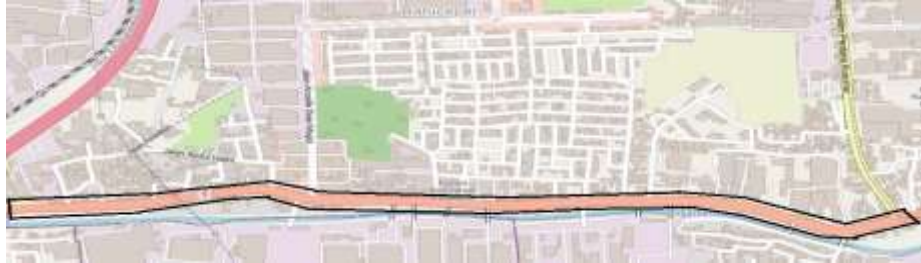
Gambar 5.8 Peta Lokasi Segmen 4 Batauceper, Batauceper

Segmen 4 ini berlokasi di Jalan Raya Daan Mogot wilayah Batauceper, Batauceper, Tangerang. Pada ruas segmen 4 ini memiliki panjang 2 Km.

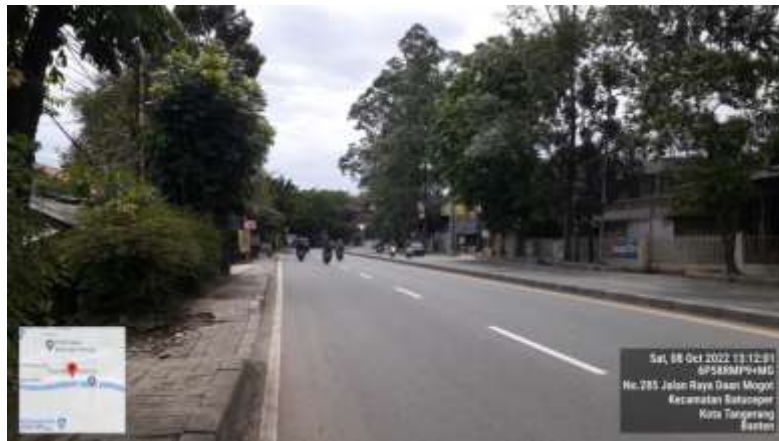
Kondisi geometrik pada segmen 4 ini cenderung lurus dan ada beberapa titik tikungan, terdapat trotoar jalan. Tipe jalan pada segmen ini merupakan empat-lajur dua-arah dan terbagi atau terapat median jalan. Terlapisi oleh aspal yang bagus dan halus. Namun, ada beberapa titik aspal yang memiliki kondisi bergelombang. Di sepanjang jalan ini dipenuhi debu baik di udara maupun di jalan. Jalanan cukup padat, terdapat *flyover* kecil dan lampu merah yang menyebabkan sedikit kemacetan. Pada segmen ini mayoritas merupakan kawasan kantor, perusahaan besar, usaha komersial, kawasan sekolah SMPN 7 Tangerang dan kantor Kecamatan Batauceper. Kendaraan yang melewati segmen 4 ini sama seperti segmen 3, yaitu kendaraan pribadi, angkutan umum, truk besar dan bis.

Gambar 5.9 Keadaan Jalan Segmen 4 Batauceper, Batauceper

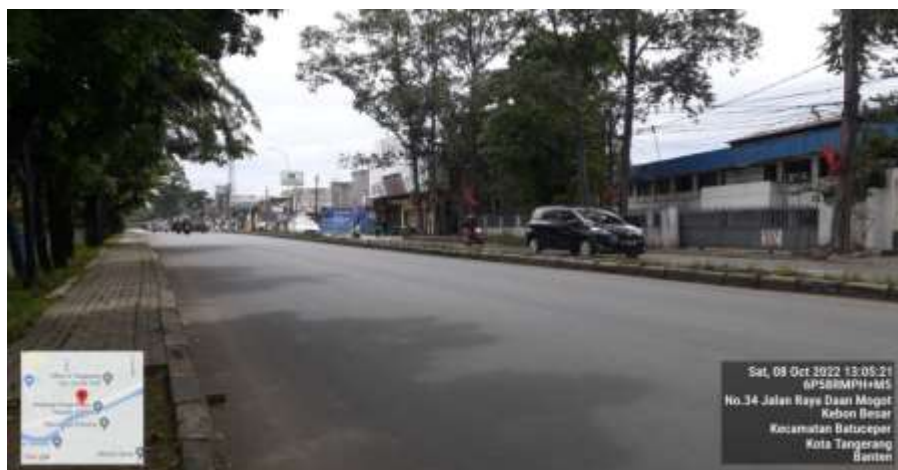
Kondisi geometrik pada jalan segmen 5 ini cenderung lurus dan sedikit tikungan, terlapisi aspal yang halus dan bagus, terdapat trotoar jalan. Tipe jalan pada segmen ini merupakan empat-lajur dua-arah dan terbagi atau terdapat median jalan. Di sepanjang jalan segmen 5 ini masih sama seperti segmen-segmen sebelumnya yang mayoritas merupakan kawasan perkantoran, perusahaan, ruko, dan polsek Batuaceper. Kendaraan yang melewati segmen ini juga didominasi oleh kendaraan pribadi, angkutan umum, truk dan bis. Jalanan cukup padat dan kendaraan cenderung berkecepatan sedang.

Gambar 5.11 Keadaan Jalan Segmen 5 Kebon Besar, Batuaceper

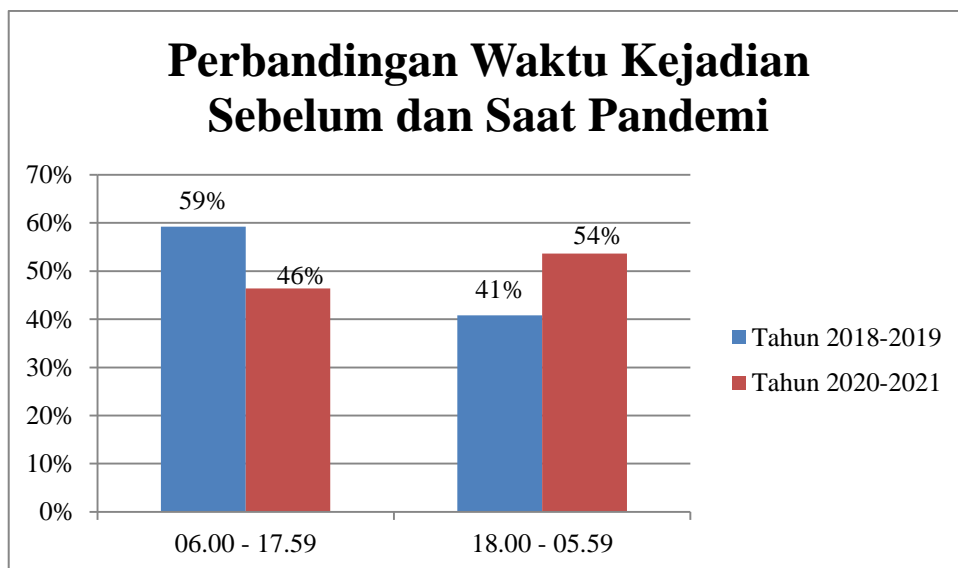
Gambar 5.15 Diagram Persentase Perbandingan Karakteristik Kecelakaan Berdasarkan Waktu Kejadian di Jalan Daan Mogot Sebelum dan Saat Pandemi

Jika dibandingkan antara jam 06.00 – 17.59 dan jam 18.00 – 05.59 pada periode sebelum dan saat pandemi. Dari Tabel 5.4 dan Gambar 5.15 persentase kecelakaan yang di dapat pada jam 06.00 – 17.59 mengalami penurunan sebesar 13% dari persentase 59% menjadi 46% sedangkan persentase kecelakaan pada jam 18.00 – 05.59 mengalami peningkatan sebesar 13% dari persentase 41% menjadi 54%.

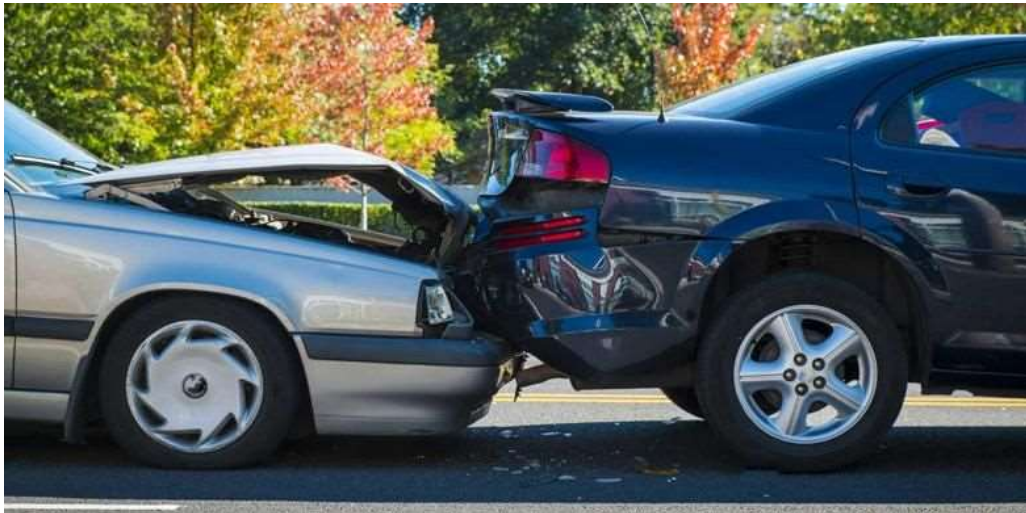
Gambar 5.35 Gambar Ilustrasi Tabrak Depan dengan Belakang

Berdasarkan Tabel 5.20 dan Gambar 5.33 bahwa bentuk kecelakaan yang terjadi 3 tahun terakhir di sepanjang Jalan Raya Daan Mogot adalah 145 kali kecelakaan, dimana pada periode sebelum pandemi (2018 – 2019) bentuk kecelakaan dominan adalah tabrak depan dengan belakang dengan jumlah kecelakaan 30 kali dengan

nilai persentase sebesar 41%, sedangkan pada saat pandemi (2020 – 2021) bentuk kecelakaan yang dominan terjadi adalah tabrak samping dengan samping sebanyak 25 kali dengan jumlah persentase sebesar 35%. Selain itu, jumlah tabrak pejalan kaki yang terjadi baik sebelum pandemi dan saat pandemi juga cukup tinggi persentasenya sebesar 16% dan 14%. Dari Tabel 5.21 dan Gambar 5.34 terjadi penurunan persentase jumlah kecelakaan sebesar 2% dari persentase sebesar 51% menjadi 49%.

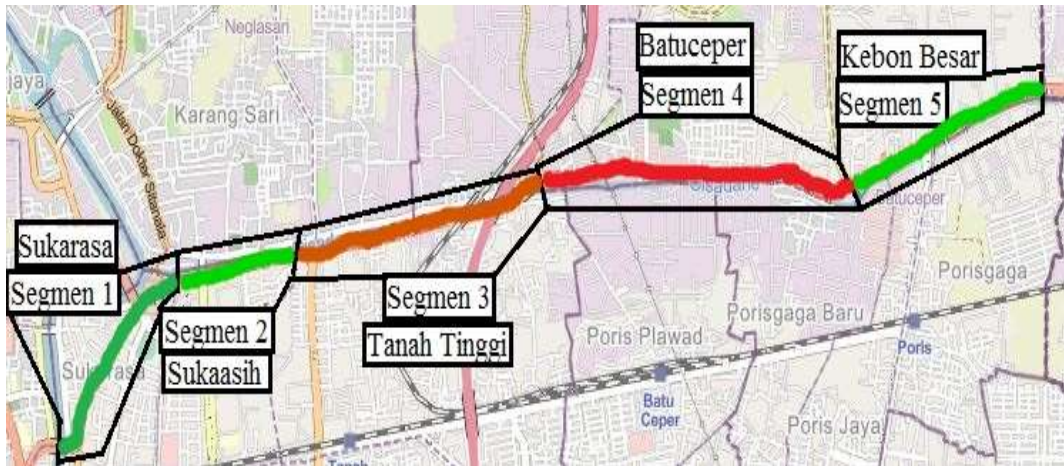
Gambar 5.37 Lokasi Rawan Kecelakaan Jalan Raya Daan Mogot Kota Tangerang pada periode 2018 - 2019

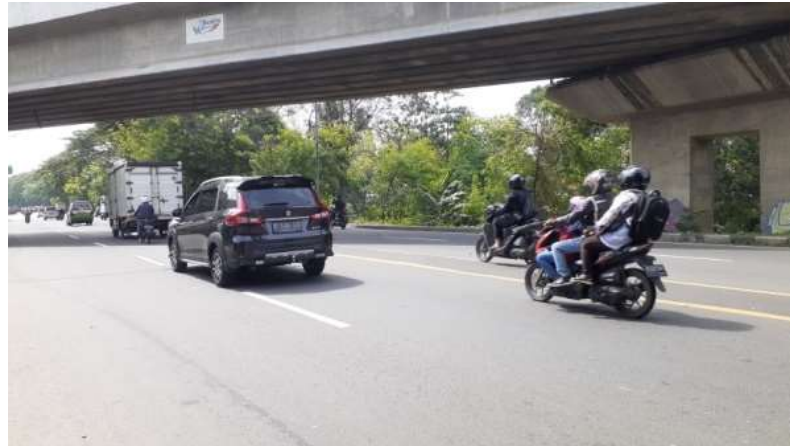
Gambar 5.39 Situasi Segmen 3

Segmen 3 dilihat dari segi kecepatan pengendaranya tergolong sedang ke tinggi, dikarenakan volume kendaraan di daerah ini cukup ramai namun tidak terlalu padat dan pada jalan tersebut terdapat 4 lajur sehingga dapat menampung volume kendaraan lebih banyak dari segmen yang lainnya.

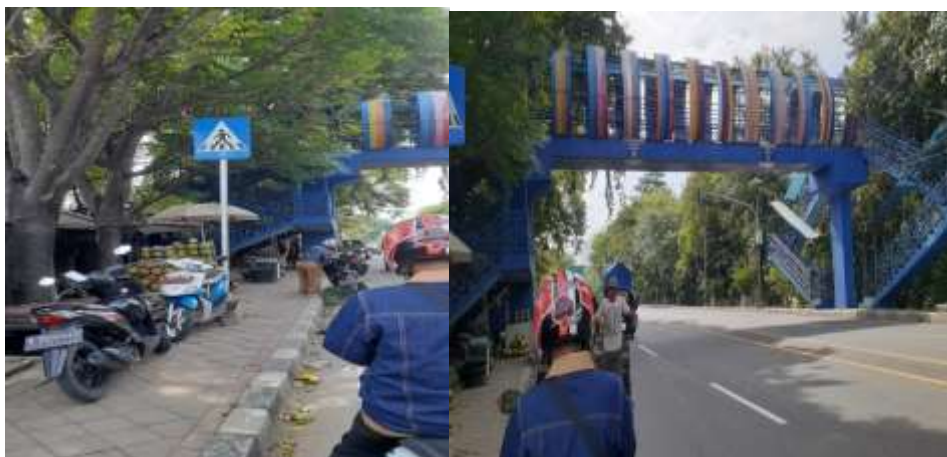
Pada segmen ini terdapat beberapa kasus tabrak manusia yang mengakibatkan beberapa korban meninggal dunia, sedangkan dalam segmen ini sudah terpasang rambu – rambu tanda penyeberangan, trotoar jalan dan jembatan penyeberangan pun sudah tersedia.

Gambar 5.40 Rambu Tanda Penyeberangan, Trotoar Jalan dan Jembatan Penyeberangan Orang

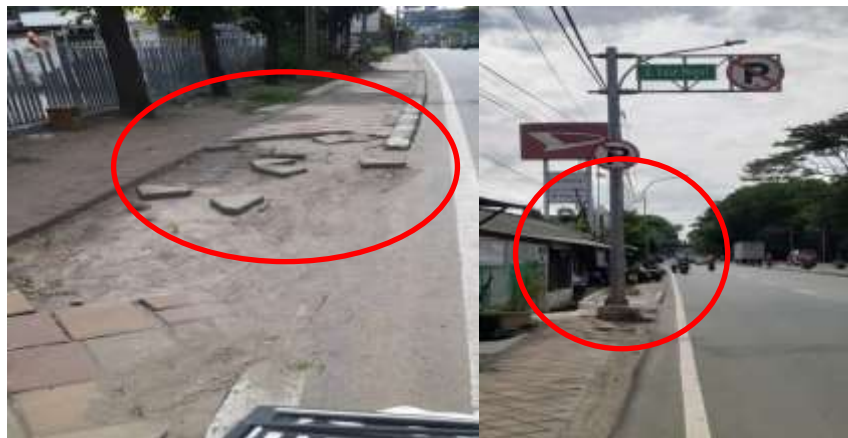
Trotoar jalan yang seharusnya digunakan oleh pejalan kaki dipakai pengendara motor untuk tempat parkir dan pedagang kaki lima berjualan sehingga dapat mengganggu pejalan kaki yang menyebabkan pejalan harus jalan di pinggir trotoar yang sangat beresiko tinggi untuk terserempet kendaraan. Lalu, pada segmen ini juga terdapat beberapa trotoar jalan yang sangat tidak layak untuk dilalui pejalan kaki.

Gambar 5.41 Trotoar Jalan Yang Tidak Layak

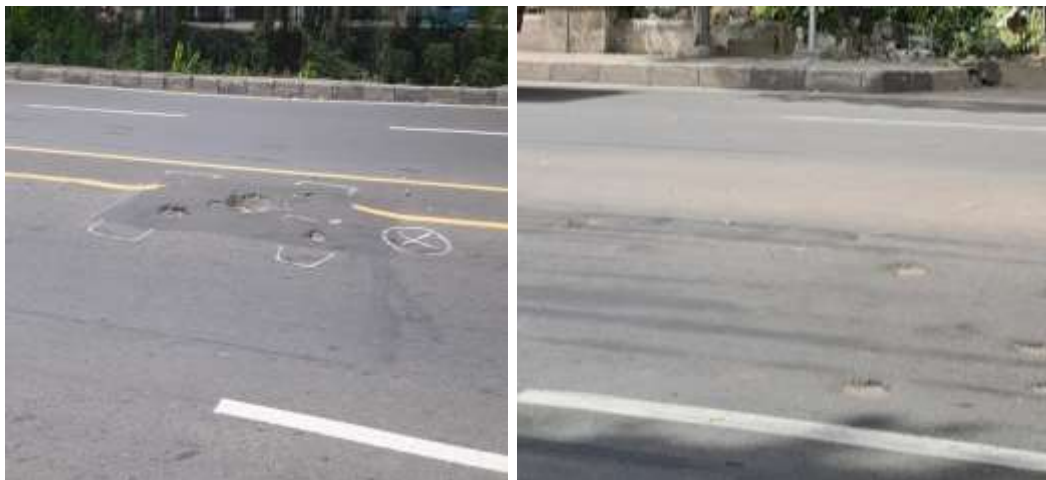
Pada segmen ini kondisi permukaan aspal hampir semua bagus dan rata. Namun, ada di beberapa titik kondisi aspal berlubang yang dapat menyebabkan terjadinya kecelakaan lalu lintas dikarenakan kehilangan kendali.

Gambar 5.42 Kondisi Jalan Berlubang

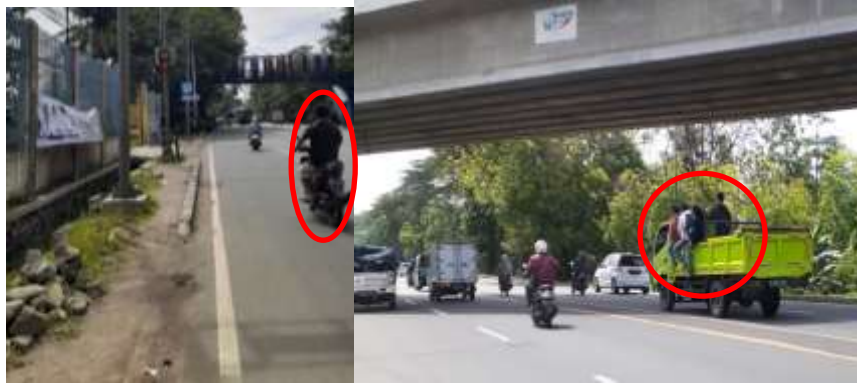
Gambar 5.43 Contoh Pelanggaran Lalu Lintas pada Segmen 3

Lokasi pada segmen 3 ini merupakan lokasi yang cukup ramai dan merupakan akses yang berhubungan langsung dengan aktivitas warga dari wilayah Tanah Tinggi dilihat dari pekerja kantoran, supir angkutan umum dan pedagang berlalu lalang. Sehingga dalam penelitian pada segmen ini mendapatkan data tabrak depan dengan belakang yang lumayan banyak, adapun beberapa data tabrak manusia pada segmen ini merupakan data terbanyak kedua setelah segmen 4. Bahkan ada beberapa kasus disini berakhir dengan Meninggal Dunia (MD). Strategi untuk mengurangi kecelakaan pada segmen ini adalah dengan memberi rambu Rawan Kecelakaan dan diberi *Rumble Strip*, serta diperlukan pengawasan

lebih ketat dari pihak kepolisian mengingat banyaknya pengendara yang melanggar aturan lalu lintas.

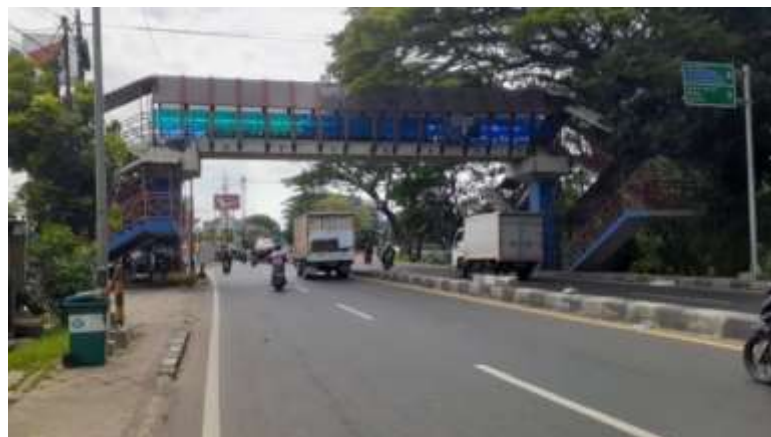
- a. Paling tebal 40 (empat puluh) millimeter
- b. Jarak pemasangan antar strip paling dekat 500 (lima ratus) millimeter dan paling jauh 5.000 (lima ribu) millimeter; dan
- c. Kelandaian sisi tepi strip paling besar 15 persen

Gambar 5.44 Posisi Solusi Pemasangan *Rumble Strip*

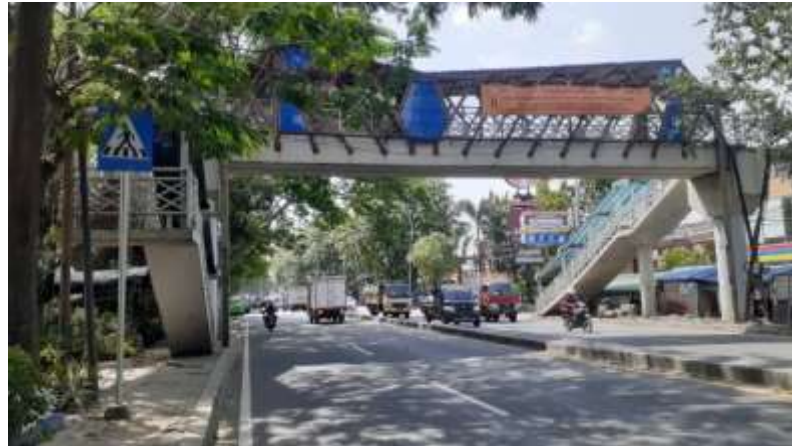
Gambar 5.45 Kondisi Segmen 4

Segmen 4 dilihat dari segi kecepatan pengendaranya tergolong sedang, hal ini dikarenakan volume kendaraan di daerah ini cukup ramai. Jalanan cenderung lurus. Di segmen ini terdapat kantor Kecamatan Batuceper dan terdapat sekolah SMPN 7 Tangerang.

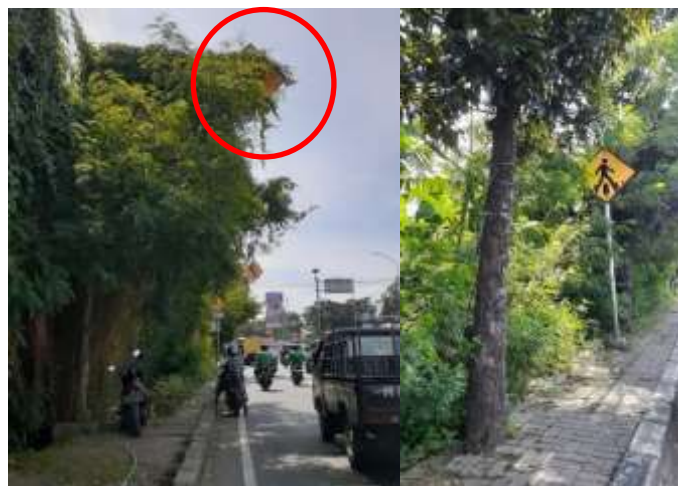
Segmen ini sudah terpasang rambu-rambu di setiap bagian jalan, namun ada beberapa rambu yang tertutup ranting pohon yang menyebabkan pengguna jalan tidak dapat melihat dengan jelas peringatan peringatan yang sudah diberikan.

Gambar 5.46 Kondisi Rambu yang Tertutup Ranting Pohon

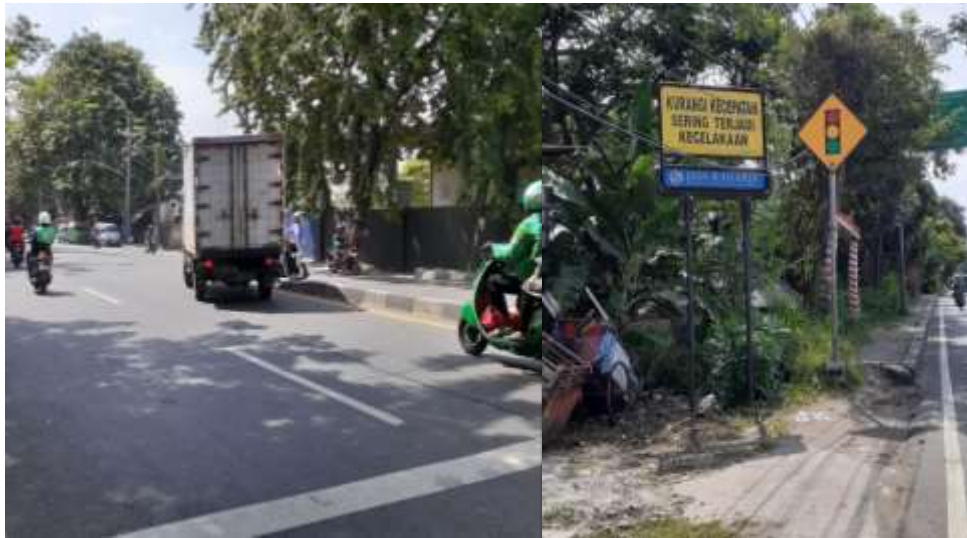
Adapun tempat untuk memutar balik namun tidak ada rambu untuk memutar balik. Begitu juga untuk Rambu Rawan Kecelakaan sudah terpasang di segmen ini, namun kecelakaan masih sering terjadi pada segmen ini. Bahkan, segmen ini adalah segmen yang paling banyak mengalami kecelakaan lalu lintas dibandingkan segmen lainnya.

Gambar 5.47 Tempat Memutar Balik Tanpa Rambu dan Rambu Rawan Kecelakaan

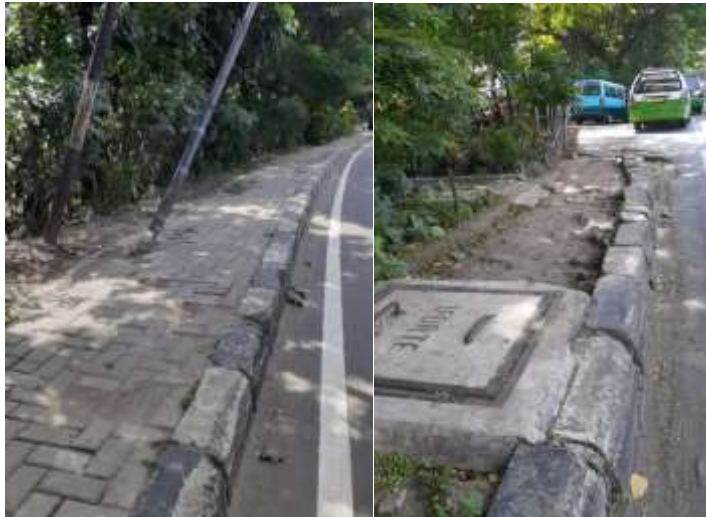
Gambar 5.48 Kondisi Trotoar Jalan pada Segmen 4

Pada segmen ini juga terdapat trotoar jalan untuk pejalan kaki, namun kondisinya sangat buruk dan tidak terawat, hal ini mengakibatkan pejalan kaki harus lebih berhati-hati saat berjalan di pinggir jalan agar tidak tersandung ataupun terjatuh.

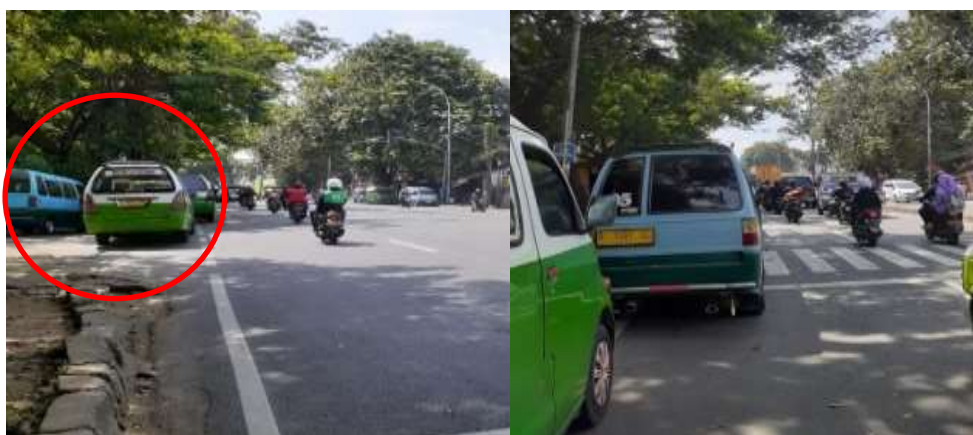
Gambar 5.52 Angkutan Umum yang Berhenti Sembarangan

Pada segmen ini juga cukup banyak terjadi tabrak depan dengan belakang. Hal ini dikarenakan banyak angkutan umum yang berhenti mendadak untuk menaikkan atau menurunkan penumpang sehingga menyebabkan kemacetan atau kecelakaan tabrak beruntun.
