## BAB 5

### ANALISIS DAN PEMBAHASAN

#### 5.1 Karakteristik Wilayah Jl. Sama'un Bakri

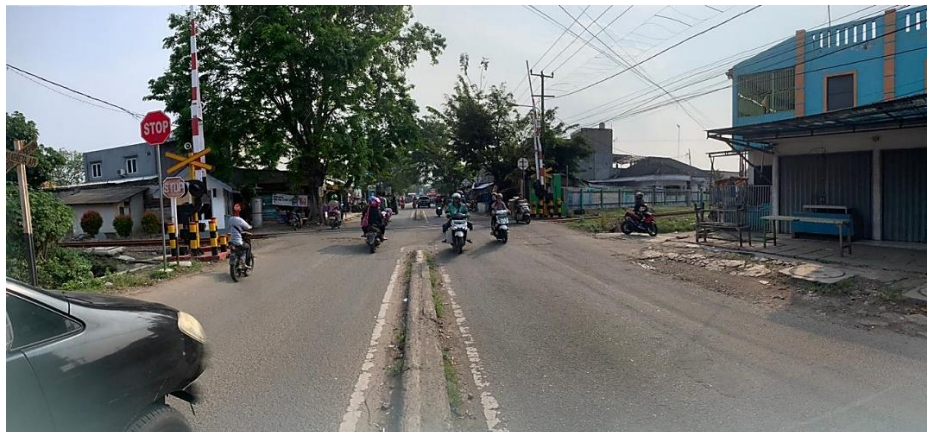
**Gambar 5.1** Kondisi Perintasan Sebidang Jl. Sama'un Bakri

Perlintasan sebidang di jalan Sama'un Bakri, Lopang merupakan perlintasan kereta api berpintu jalur tunggal dan merupakan perlintasan yang resmi serta di jaga oleh petugas penjaga jalan lintasan atau yang disebut PJJ dari pihak PT. Kereta Api Indonesia yang bertugas untuk mengamankan perjalanan kereta api di perlintasan sebidang, secara administratif masuk ke dalam DAOP 1 Jakarta. Perlintasan sebidang di jalan Sama'un Bakri, Lopang mempunyai dua lajur dan dua arah serta lebar jalan 10 meter dengan perkerasan lentur. Perlintasan sebidang Sama'un Bakri, Lopang merupakan akses jalan menuju pusat perbelanjaan (pasar), sekolah, serta rumah warga. Disekitar perlintasan sebidang Sama'un Bakri terdapat usaha masyarakat.

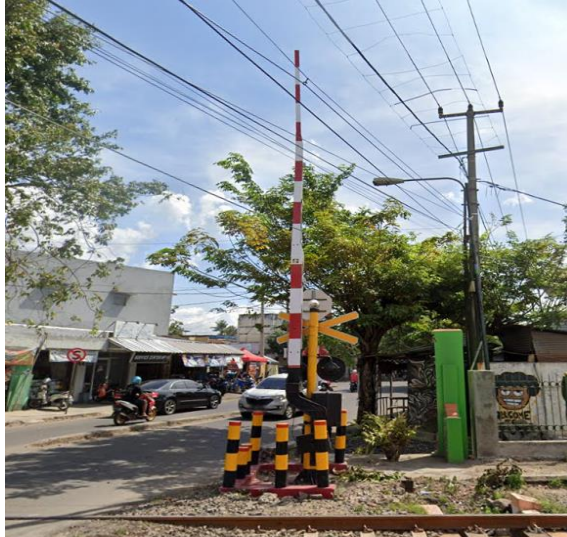
**Gambar 5.2** Pintu Perlindungan di Perlindungan Sebidang Jl. Sama'un Bakri  
(Sumber : Dokumentasi Penulis, 2023)

Pintu perlntasan adalah sebagai alat penunjang keselamatan yang dimaksudkan untuk mengamankan kereta api dari pengguna jalan. Jenis pintu di perlntasan sebidang dijalan Sama'un Bakri, Lopang terbuat dari bahan kayu yang di cat dengan strip merah dan putih, bahan yang ringan dan anti karat serta mudah dilihat, perlntasan di Jl. Sama'un Bakri sudah dilengkapi dengan sistem operasi semi otomatis yang dilengkapi dengan sirine peringatan, lampu tanda dan peringatan.

10.	Pintu Perlindungan persyaratan kuat dan ringan, anti karat serta mudah dilihat.	✓		Pintu perlindungan terbuat dari bahan kayu yang dicat dengan strip merah dan putih, bahan yang ringan dan anti karat serta mudah dilihat, sudah dilengkapi dengan sistem operasi semi otomatis yang dilengkapi dengan sirine peringatan, lampu tanda dan peringatan.

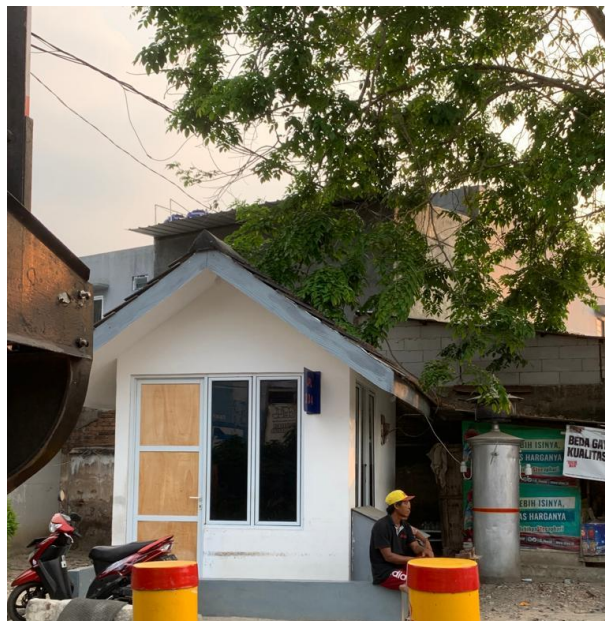
**Gambar 5.3** Gardu Jaga di Perlindungan Sebidang Jl. Sama'un Bakri  
(Sumber : Dokumentasi Penulis, 2023)

Gardu jaga di Perlindungan sebidang di jalan Sama'un Bakri, Lopang di lengkapi dengan fasilitas pendukung diantaranya semboyan bendera, p3k, telepon, senter, genta, grafik perjalanan kereta, laporan daftar perjalanan kereta yang akan melintas, daftar piket petugas penjaga jalan lintasan, *handy talkie*, Apar dan toilet.

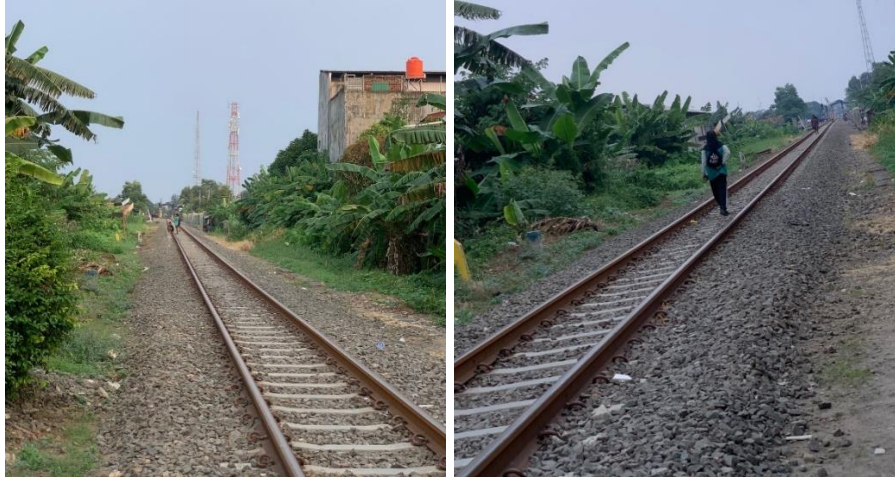
**Gambar 5.6** Kondisi Lingkungan di Sekitar Perlintasan  
(Sumber : Dokumentasi Penulis, 2023)

Kondisi diperlintasan sebidang Sama'un Bakri, Lopang terdapat rumah penduduk dan tempat usaha masyarakat. Warga yang bermukim disepanjang rel banyak melakukan aktifitas salah satunya usaha, banyak terdapat warga terutama anak kecil bermain di rel kereta api dan terdapat warga yang melintas di dalam rel untuk menuju rumah, dimana hal tersebut dapat membahayakan warga dan mengganggu operasional kereta api.

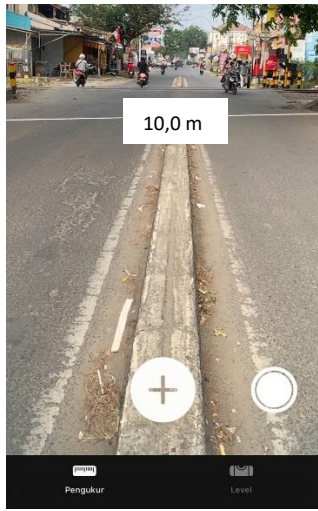
No	Standar Teknis	Perlintasan Sebidang Sama'un Bakri		Dokumentasi
		Memenuhi Standar	Tidak Memenuhi Standar	
1.	Lebar perlintasan untuk satu jalur jalan maksimum 7 meter.		Lebar satu jalur jalan di perlintasan Sama'un Bakri 10 meter.

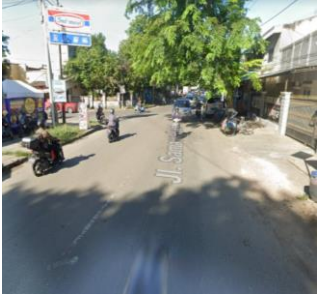
4.	Tidak ada Tikungan		Terdapat tikungan di perintasan Sama'un Bakri.

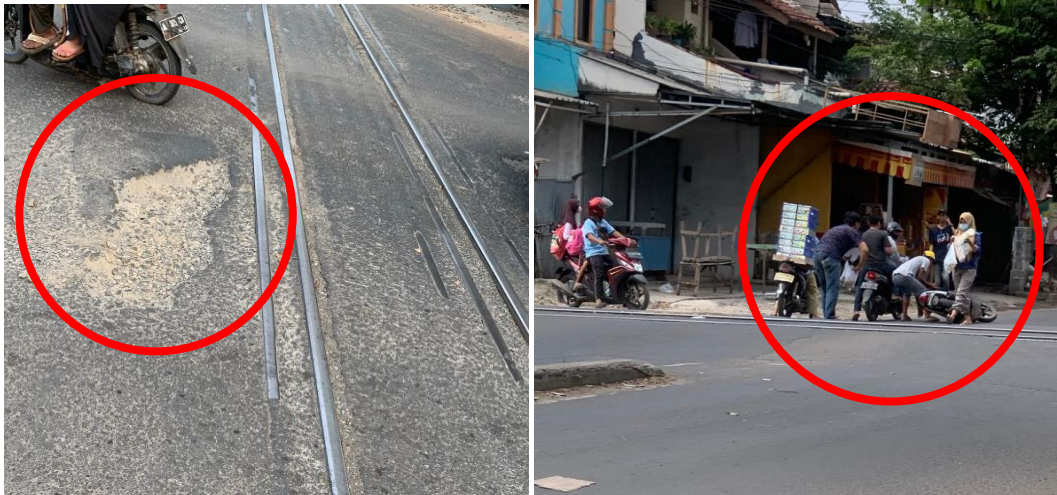
**Gambar 5.7** (a) Kondisi jalan diperlintasan sebidang, (b) Kecelakaan Lalu Lintas di Perlintasan Sama'un Bakri

Hasil dari analisis terkait kondisi fisik perlintasan dan geometrik jalan, maka disimpulkan bahwa perlintasan sebidang Sama'un Bakri 83,333% belum memenuhi standar teknis. Karena pada perlintasan sebidang di Jl. Sama'un Bakri masih Termasuk jalan kelas II, Lebar jalan melebihi 7 meter, Terdapat tikungan, Selang waktu kereta api dengan kereta berikutnya yaitu hanya  $\pm 10$  menit, Jarak perlintasan satu dengan yang lainnya yaitu hanya  $\pm 500$  meter yaitu terdapat JPL 233/233A Cimuncang dan JPL 235/236 Unyur, yang seharusnya pada perlintasan sebidang harus merupakan jalan kelas III dimana standar teknis untuk perlintasan sebidang jalan harus merupakan jalan kelas III karena kendaraan yang dilalui kendaraan bermotor dengan ukuran lebar tidak melebihi 2.100 meter, ukuran panjang tidak melebihi 9.000 milimeter, ukuran paling tinggi 3.500 milimeter dan muatan sumbu terberat 8 ton, Lebar jalan maksimal 7 meter, Tidak ada tikungan, Selang waktu antara kereta api satu dengan yang lainnya minimal 30 menit, Jarak Perlintasan satu dengan yang lainnya tidak kurang dari 800 meter. Sesuai dengan standar teknis terkait kondisi fisik perlintasan dan geometrik jalan pada perlintasan Sama'un Bakri yang telah diatur dalam Peraturan Menteri Perhubungan No. 36 Tahun 2011.

Kondisi fisik geometrik jalan yang memiliki banyak resiko kecelakaan, terdapat lubang, tikungan dan belokan atau gang menuju permukiman warga yang dapat menyebabkan risiko kecelakaan tinggi karena banyak pengguna jalan yang menyeberang dan memutar balik dimana volume kendaraan yang melewati perlintasan cukup tinggi. Selama pengamatan dilapangan terdapat 2 kali kecelakaan yang disebabkan karena pengguna jalan ingin menyebrang.

4. Mengkaji ulang terkait efektivitas manajemen lalu – lintas di perlintasan sebidang. Efektivitas manajemen lalu lintas yang dimaksud antara lain yaitu memperbaiki median lalu lintas yang terdapat di sepanjang jl. Sama’un Bakri, hal ini perlu dilakukan dikarenakan kondisi median yang sudah tidak layak sehingga membuat pengendara melanggar dengan berhenti di lajur yang berlawanan. Efektivitas U-turn atau putaran balik yang terdapat pada jln. Sama’un bakri yang perlu dikaji ulang berdasarkan peraturan bina marga harus menyesuaikan dengan karakteristik yang dikhususkan, apabila u-turn berada dekat perlintasan kereta api. Melakukan perbaikan pada ruas jl. Sama’un Bakri, hal ini dilakukan karna dilihat kondisi jalan mengalami rusak ringan, sehingga perlu diadakannya perbaikan. Pada jam tertentu pada jl. Sama’un bakri lalu lintas terjadi sangat padat dan dapat terjadi kemacetan, sehingga perlu dikaji mengenai pelebaran ruas jalan sehingga diharapkan dapat mengurangi kemacetan yang terjadi pada perlintasan kereta tersebut.

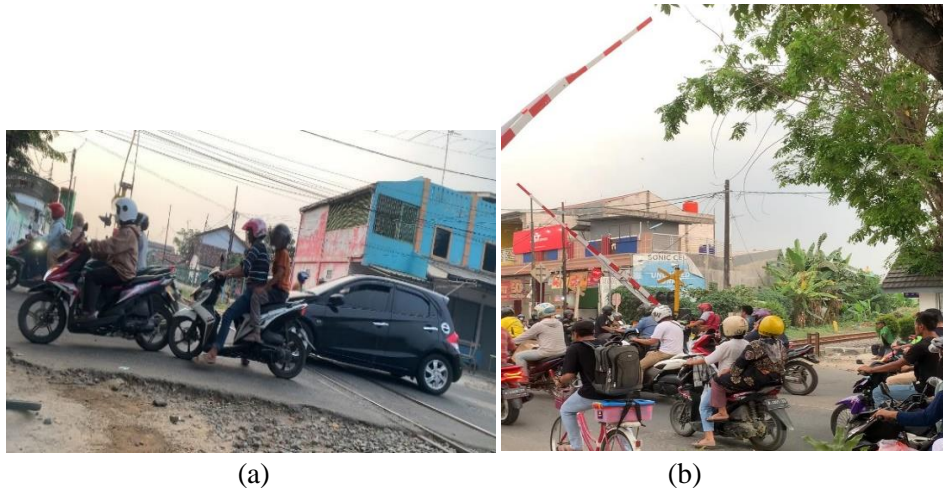
**Gambar 5.8** (a) Pengguna jalan yang tidak mengurangi kecepatan, (b) pengguna jalan saling berlomba ketika pintu perlintasan dibuka.

Dari hasil pengamatan langsung yang dibantu dengan menggunakan kamera berupa video didapatkan data berupa pelanggaran pengguna jalan. Video diambil pada saat genta kereta api sudah berbunyi, pintu perlintasan akan ditutup sampai proses pintu perlintasan dibuka kembali. Hasil data yang diperoleh untuk pelanggaran pengguna jalan, sebagai berikut:

1. Menerobos pintu perlintasan kereta api.
2. Menunggu di lajur yang berlawanan arah.
3. Tidak mengurangi kecepatan saat pintu kereta api akan ditutup.
4. Melakukan putar balik

3. PT. KAI, Dinas Perhubungan Kota Serang dan POLRESTA Kota Serang bekerja sama untuk membuat papan peringatan tambahan berupa sanksi bagi pengguna jalan yang melanggar, sesuai dengan UU Nomor 23 Tahun 2007 Tentang Perkeretaapian Pasal 197 yang berisi tentang “Pidana penjara paling lama 3 (tiga) tahun bagi setiap orang yang menghilangkan, merusak, dan/atau melakukan perbuatan yang mengakibatkan rusak dan tidak berfungsinya prasarana perkeretaapian. Pidana penjara paling lama 5 (lima) tahun. Dalam hal tindak pidana sebagaimana dimaksud pada ayat (1) mengakibatkan kecelakaan dan/atau kerugian bagi harta benda”.

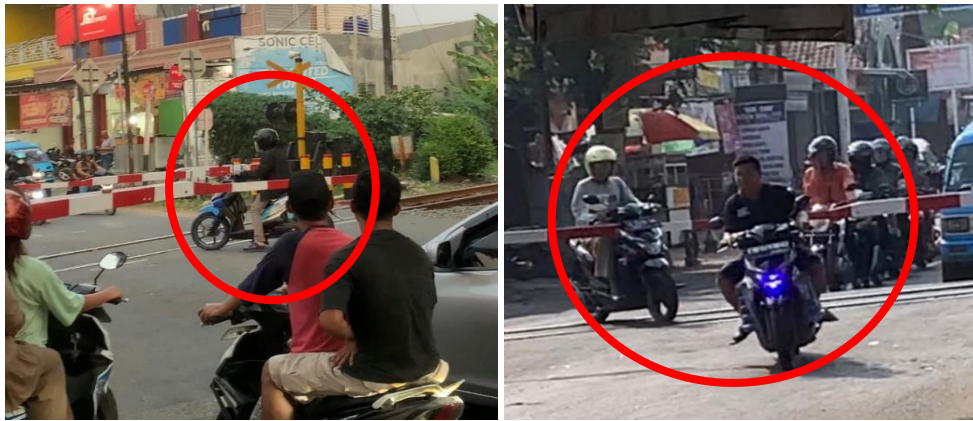
**Gambar 5.9** Pelanggaran pengguna jalan yang menerobos pintu perlintasan  
(Sumber : Dokumentasi Penulis, 2023)

Dari hasil pengamatan jumlah pelanggaran pengguna jalan, untuk total pelanggar keseluruhan berjumlah 485 pengguna jalan, yang di dominasi oleh pengguna jalan berupa sepeda motor yang berjumlah 92,37% pelanggar pengguna jalan, untuk jenis pelanggaran yang paling banyak dilakukan berupa menunggu dilajur yang berlawanan arah berjumlah 65,15% pelanggar. Pengguna jalan melakukan pelanggaran dikarenakan terdapatnya ruang kosong, terdapat tikungan dan tidak adanya median sebagai pembatas, yang menyebabkan pengguna jalan lebih memilih menunggu di lajur yang berlawanan arah. Tata cara pengguna jalan berlalu lintas saat melewati perlintasan sebidang Sama'un Bakri yaitu tidak mengurangi kecepatan saat pintu perlintasan akan ditutup atau genta sudah berbunyi, ketika pintu perlintasan sudah ditutup pengguna jalan menunggu dilajur berlawanan arah dan ketika pintu perlintasan dibuka pengguna jalan berlomba untuk segera melintas.
