**ANALISA ALIGNMENT PADA MOTOR LISTRIK TERHADAP KOPLING  
POMPA SENTRIFUGAL DI PT. POLYCHEM INDONESIA**

**Disusun Oleh:  
PUTU EVAN RADITYA S  
3331200099**

**JURUSAN TEKNIK MESIN  
FAKULTAS TEKNIK  
UNIVERSITAS SULTAN AGENG TIRTAYASA  
2023**

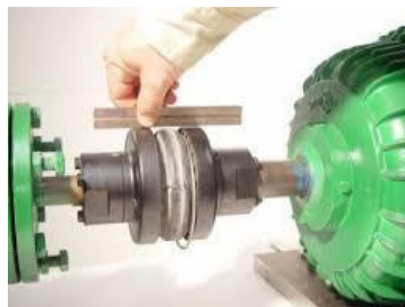
**Gambar 3.7** Metode *Alignment* Dengan Penggaris

Cara ini dapat dilakukan hanya jika diameter hub-kopling sama, atau langsung menggunakan penggaris pada poros jika diameter poros juga sama. Prinsipnya dengan mengandalkan ketelitian mata untuk menentukan penyimpangan *alignment*, seperti terlihat gambar dibawah ini. Metode yang paling kuno, paling sederhana, paling kasar ini hasilnya tentu untung-untungan, mungkin hasilnya baik tapi bisa juga kerusakan fatal. Peralatan yang dipakai, yaitu: penggaris logam/metal, taper gage, feeler gage atau inside micrometer (Suker, 2022).

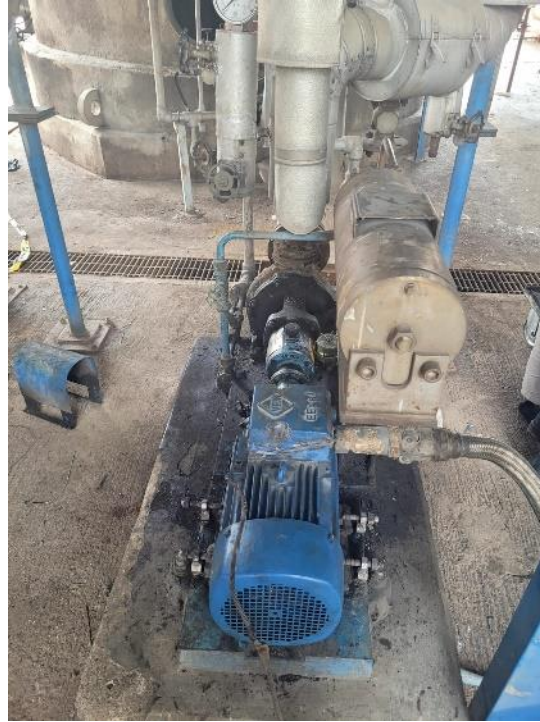
**Gambar 5.1** Pompa Sentrifugal Positif Suction

Pompa yang akan dianalisa adalah pompa sentrifugal positif suction dengan kode G-530. Sesuai dengan kodenya, pompa ini berada pada area 500. Area 500 merupakan area pembentukan etilen glikol dan pemekatan etilen glikol yang terbentuk, dimana CO<sub>2</sub> dalam larutan etilen oksida dihilangkan dengan stripping dan terjadi reaksi non-katalik antara etilen oksida dengan air sehingga membentuk etilen glikol. Selanjutnya dilakukan proses evaporasi dan stripping untuk menghilangkan kandungan asetaldehida. Untuk lebih jelasnya berikut spesifikasi dari pompa dapat dilihat pada tabel 5.1 berikut.

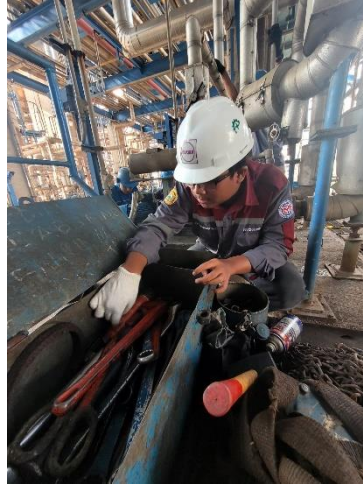
**Gambar 5.3** Persiapan Alat serta Perkakas yang diperlukan

Pada gambar 5.3 dilakukan terlebih dahulu persiapan alat-alat perkakas yang akan digunakan seperti kunci inggris, kunci pas, *shims stainless*, *double dial indicator*, *vibration meter* serta pelumas WD-40.

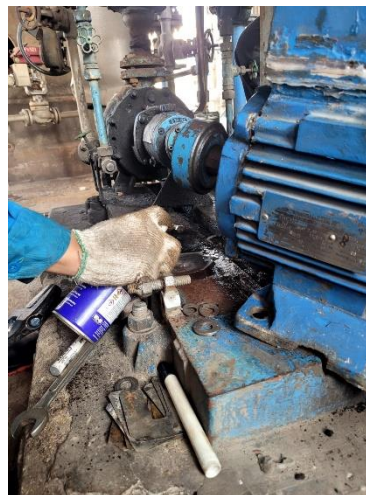
**Gambar 5.4** Pemberian Cairan Pelumas WD-40

Pada gambar 5.4 pertama-tama dilakukan penyemprotan berupa cairan pelumas WD-40 untuk mempermudah proses pelepasan baut dan juga untuk mempermudah dalam memperdalam lubang pada baut.

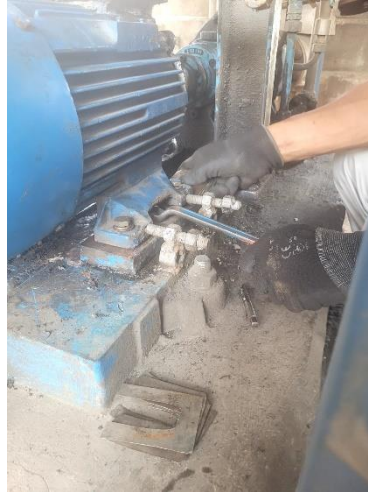
**Gambar 5.5** Pelepasan Baut pada Motor Listrik

Pada gambar 5.5 merupakan tahap pertama yaitu melepas semua baut yang terpasang pada kaki-kaki motor listrik menggunakan kunci pas guna dilakukan proses alignment.

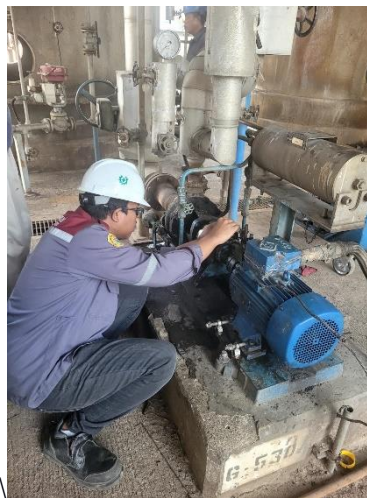
**Gambar 5.6** Proses Alignment dengan Metode *Rim and Face*

Pada gambar 5.6 adalah proses alignment kopling antara poros motor listrik dengan poros pompa. Proses alignment menggunakan metode rim and face, metode ini dilakukan dengan memutar dua poros dalam waktu bersamaan. Cara ini cukup akurat dan bisa digunakan pada poros dengan diameter kecil maupun besar. Proses ini dilakukan dengan menggunakan alat berupa *double dial indicator*.

Setelah dilakukan alignment didapati hasil offset sebesar 0,5 mm, dimana hasil tersebut masuk kedalam kategori “acceptable” yaitu masih bisa diterima. Sehingga bisa dikatakan proses alignment pada pompa sentrifugal sudah sesuai dengan prosedur.

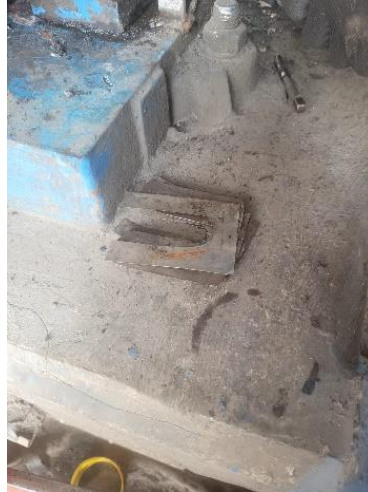
**Gambar 5.7** Penambahan Shims Stainless pada Motor Listrik

Pada Gambar 5.7 adalah shims stainless, dimana shims ini akan ditambahkan sebagai tatakan pada bagian kaki motor listrik. Hal ini bertujuan agar poros kopling dapat sejajar sehingga proses alignment dapat dilakukan dengan mudah.

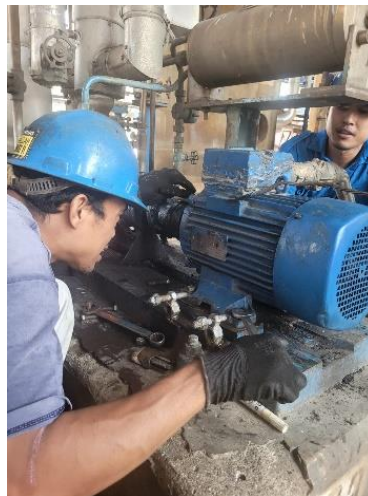
**Gambar 5.8** Pemeriksaan Akhir sambil Memasang baut

Pada gambar 5.8 dilakukan pemeriksaan akhir sambil dipasang baut guna mendapatkan kesejajaran yang pas sehingga proses alignment dapat sesuai dengan batas toleransi yang diizinkan.

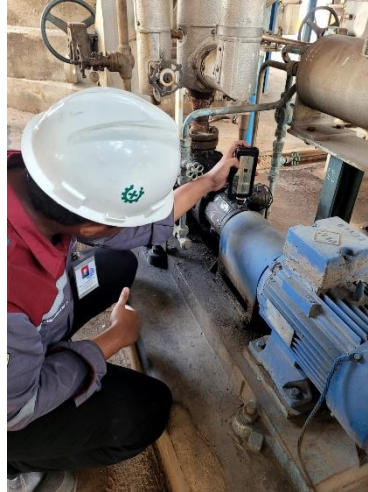
**Gambar 5.9** Pemeriksaan Vibrasi Pompa

Pada gambar 5.9 merupakan proses pemeriksaan getaran atau vibrasi pada pompa. Proses ini dilakukan setelah dilakukan alignment dan saat pompa dirunning kembali. Hal ini bertujuan untuk mengetahui vibrasi yang dihasilkan pasca dilakukan alignment. Pemeriksaan vibrasi dilakukan menggunakan vibration meter.

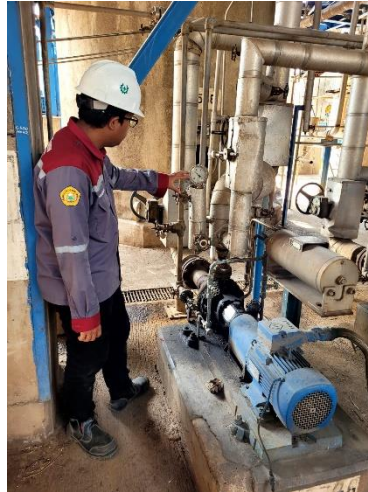
**Gambar 5.10** Pemeriksaan *Level Pressure*

Pada gambar 5.10 dilakukan pengecekan level pressure pada pompa untuk memastikan pompa berjalan dengan baik tidak dalam kondisi *high level pressure* maupun *low level pressure*.

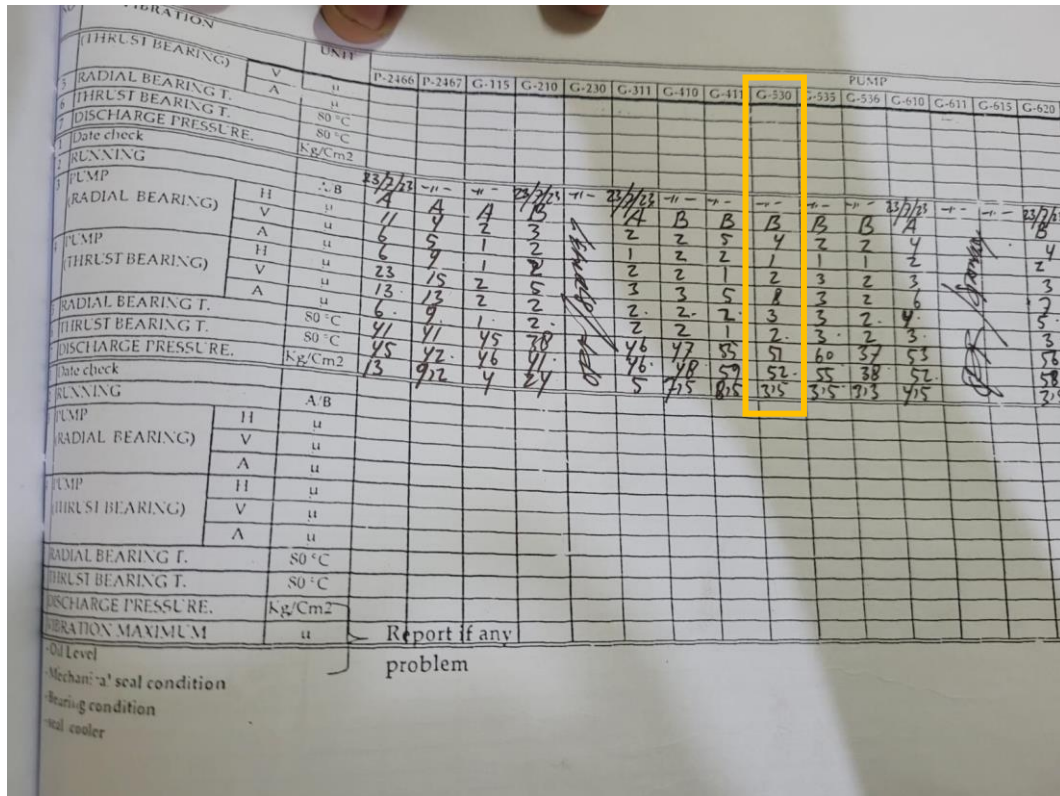
**Gambar 5.12** Hasil Vibrasi, Pressure, dan Temperature

Setelah dilakukan pengambilan data, diperoleh hasil berupa vibrasi, temperature dan pressure. Pengukuran vibrasi dilakukan pada bagian radial bearing dan thrust bearing dengan posisi vertical, horizontal, dan axial hasil didapat dengan satuan micron. Untuk lebih jelasnya, berikut dilampirkan hasil pengukuran vibrasi, *pressure*, dan *temperature* pada pompa, yang ditandai dengan garis kuning sebagai berikut.

PUMP														
		P-2466	P-2467	G-115	G-210	G-230	G-311	G-410	G-411	G-530	G-535	G-536	G-610	G-611	G-615	G-620
PUMP	(RADIAL BEARING)	H	4	4	4	4	4	4	4	4	4	4	4	4	4	4
		V	1	1	1	1	1	1	1	1	1	1	1	1	1	1
	A	6	5	2	3	2	2	5	4	2	2	4	2	2	2	2
PUMP	(THRUST BEARING)	H	6	7	1	2	1	2	2	2	1	2	3	2	3	2
		V	23	15	2	5	3	2	2	2	3	2	2	3	2	3
	A	13	13	2	2	2	3	5	8	3	2	6	4	2	2	
RADIAL BEARING T.		80 °C	6	9	1	2	2	2	2	2	2	3	2	4	5	5
THRUST BEARING T.		80 °C	41	41	45	78	46	47	55	51	60	57	53	53	58	58
DISCHARGE PRESSURE.		kg/Cm <sup>2</sup>	45	42	46	47	46	48	59	52	55	58	52	52	58	58
Date check		kg/Cm <sup>2</sup>	13	9/2	4	2/2	5	7/5	8/5	2/5	3/5	7/5	4/5			
VIBRATION MAXIMUM		u
