## **BAB 3**

### **LANDASAN TEORI**

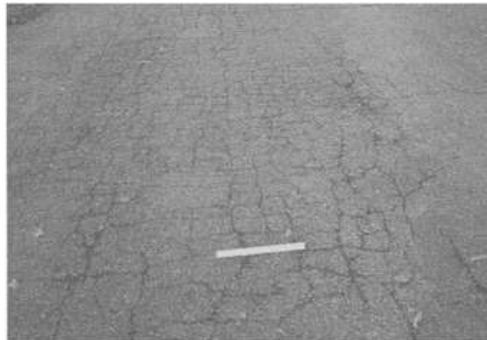
Kerusakan pada kulit buaya dievaluasi berdasarkan meter persegi (m<sup>2</sup>). Uji yang penting terletak pada evaluasi dampak buruk yang terjadi secara tepat,

Gambar 3.4 Retak Kulit Buaya (*High Severity*)

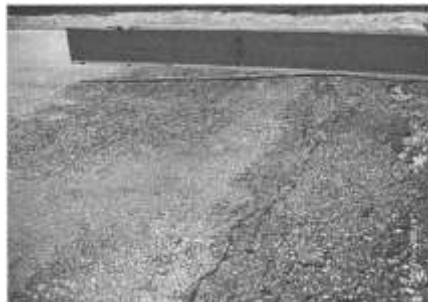
Gambar 3.7 Benjolan dan Lengkungan (*Bumps and Sagh*)

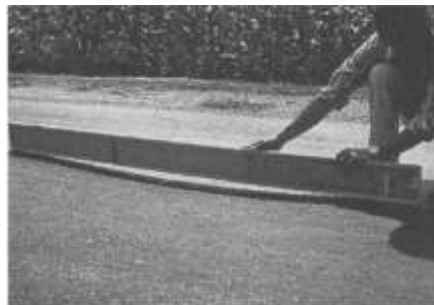
Penurunan muka tanah diukur berdasarkan meter persegi (m<sup>2</sup>) wilayah permukaan. Keseriusan dari hal tersebut tidak ditentukan oleh kedalaman melankolis yang paling ekstrim. Kedalaman ini dapat diperiksa dengan menggunakan alat penduga (panjang 3 meter) yang ditempatkan sejajar dengan wilayah yang terkena dampak untuk mendapatkan perkiraan yang tepat.

Gambar 3.9 Kerusakan Ambles (*Depression*)

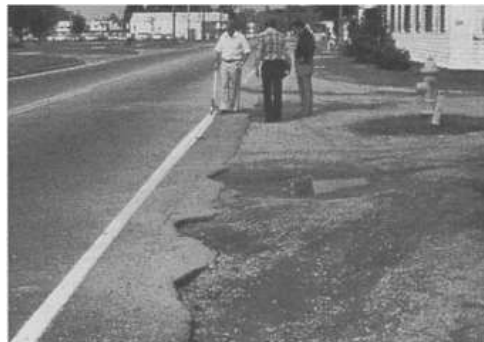
Gambar 3.10 cacat tepi perkerasan (*Edge Cracking*)

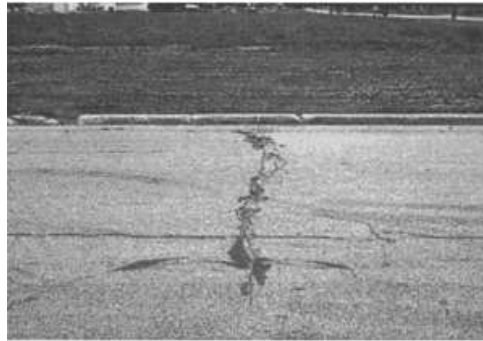
Gambar 3.13 retak memanjang dan melintang

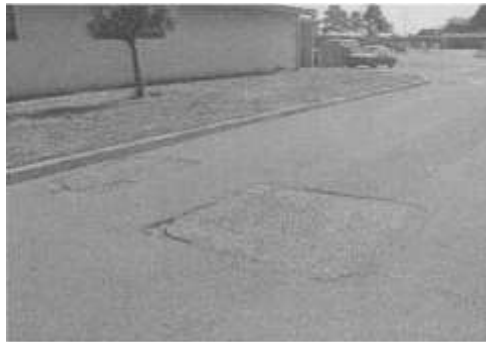
Gambar 3.14 Tambalan Dan Tambalan Pada Galian Utilitas

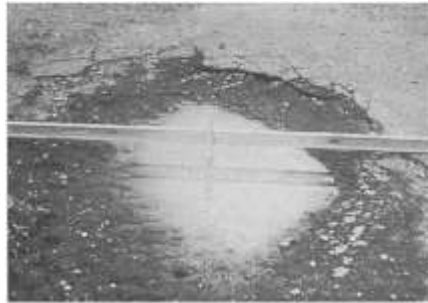
Gambar 3.16 kerusakan lubang (*Potholes*)

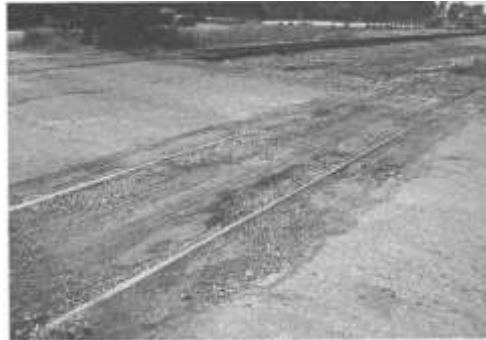
Gambar 3.17 kerusakan pelintasan jalan rel (*Railroad Crossing*)

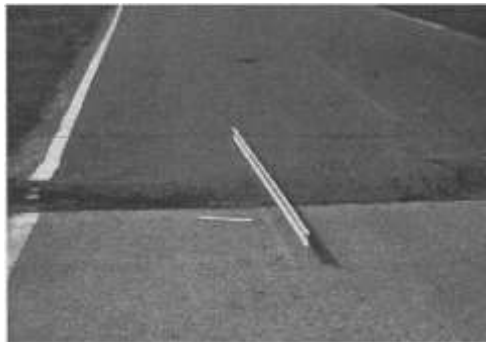
Sungkur di ukur dalam meret persegi dalam area yang terjadi sungkuran.

Gambar 3.19 kerusakan sungkur (*Shoving*)

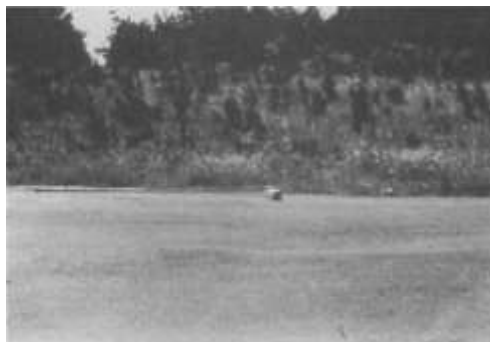
Luas permukaan pembengkakan diukur dalam kaki persegi, persegi meter ( $m^2$ ).

Gambar 3.21 kerusakan mengembang (*Swell*)
