## Analisis Kebutuhan Fasilitas Penyeberangan Jalan Di Pusat Perbelanjaan *Modern* (Studi Kasus : Mall Of Serang)

Andi Maddepunggeng<sup>11</sup>, Dwi Esti Intari, Nur Ajeng Apdiana<sup>3</sup>  
<sup>123</sup>Jurusan Teknik Sipil Fakultas Teknik Universitas Sultan Ageng Tirtayasa  
JL. Jenderal Sudirman KM.3 Cilegon 42435, Banten  
[ajengapdiana3@gmail.com](mailto:ajengapdiana3@gmail.com)

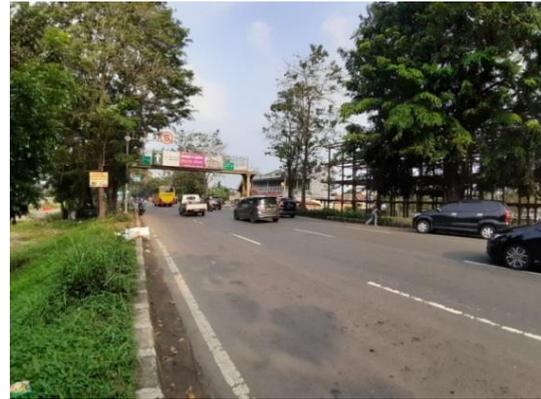
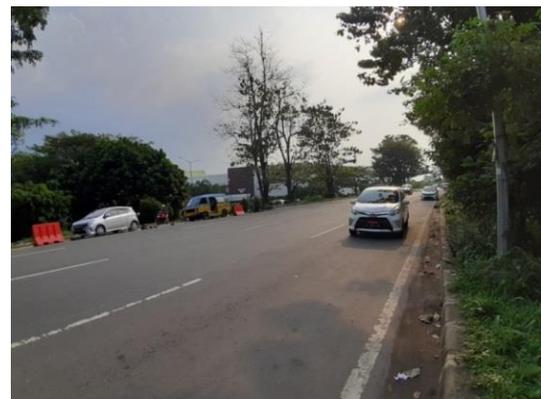
**Gambar 2** Lokasi Survey  
Sumber : (Hasil Survey, 2020)

Pada lokasi penelitian yang diteliti yaitu di pintu keluar mall of serang, ruas jalan tersebut mempunyai lalu lintas kendaran yang ramai, karena lokasinya yang dekat dengan exit tol Serang Timur. Didekat pintu keluar mall of serang, terdapat fasilitas penyeberangan berupa jembatan penyeberangan orang, jembatan penyeberangan orang ini dirasa kurang nyaman karna pada bagian tangga terdapat pelat yang berlubang dan ketika melakukan survey penyeberangan, penyeberang lebih sering menyeberang langsung dibandingkan menyeberang menggunakan jembatan penyeberangan orang.

Data kondisi eksisting jembatan penyeberangan orang di jalan raya Jakarta didekat pintu keluar mall of serang dapat terlihat pada **Tabel 8** terlihat bahwa kondisi eksisting jembatan yang dibuat ada yang tidak sesuai dengan standar desain jembatan penyeberangan pada Tata Cara Perencanaan Jembatan Penyeberangan untuk Pejalan Kaki di Perkotaan Tahun 1995. [10]

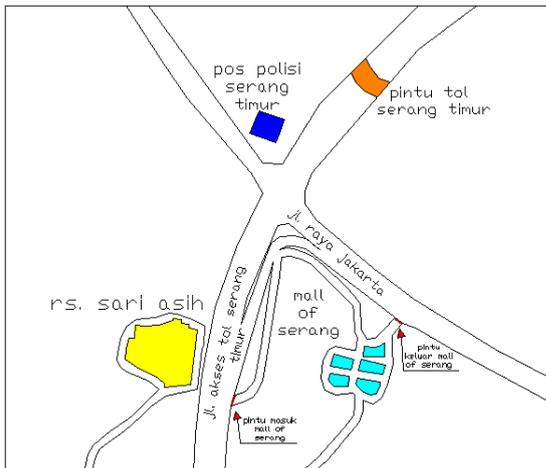
**Gambar 3 Denah Eksisting Lokasi Penelitian**

Denah eksisting pada lokasi penelitian yang telah dilaksanakan dan geometri jalan pada lokasi tersebut. Pada geometri jalan di depan Mall Of Serang terdapat jalan satu arah 4 lajur dengan lebar lajur 1 sebesar 3.5 meter, lajur 2 sebesar 3.1 meter, lajur 3 sebesar 3.3 meter, lajur 4 sebesar 3.3 meter dan tidak ada median.

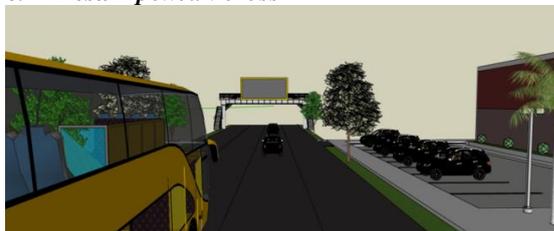
**Gambar 4 Kondisi Eksisting Sebelum Dianalisis**

Gambar diatas merupakan kondisi ekisting di pintu keluar mall of serang dengan fasilitas penyeberangan jembatan penyeberangan orang.

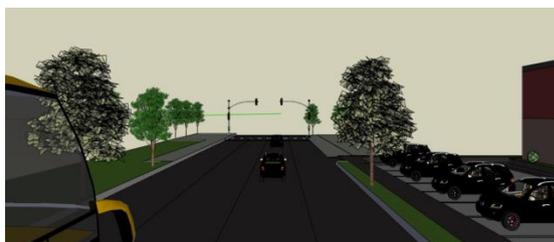
**Gambar 4 Kondisi Eksisting Setelah Dianalisis**

Gambar diatas merupakan kondisi ekisting di pintu keluar mall of serang dengan fasilitas penyeberangan *pelican cross* dengan lampu pengatur dan tidak dilengkapi lapak tunggu.

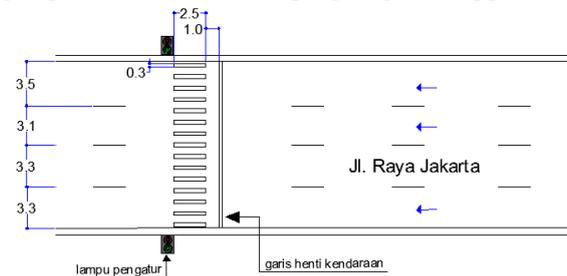
**Gambar 5 Tampak Atas Pelican Cross**

Gambar diatas menjelaskan ukuran desain pelican cross dengan lampu pengatur, ukuran panjang garis melintang adalah 2.50 meter, lebar garis melintang adalah 0.30 meter jarak celah-celah antara garis membujur adalah 0.60 meter dan jarak garis utuh membujur ke garis henti kendaraan adalah 1 meter.

- Dibawah ini merupakan hasil desain *pelican cross* :
  - Panjang garis melintang : 2.50 meter
  - Lebar garis melintang : 0.30 meter
  - Traffic light* : lampu pengatur penyeberang jalan dan lampu pengatur kendaraan berdasarkan Perencanaan Teknis Fasilitas Pejalan Kaki (2018) untuk menentukan jenis fasilitas penyeberangan orang.

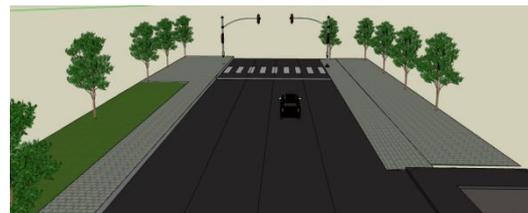
**Gambar 6 Pelican Cross**

Lampu pengatur yang tersedia pada *pelican cross* ini mempunyai fungsi untuk memberikan waktu untuk menyeberang kepada penyeberang jalan dan lampu pengatur kendaraan layaknya *traffic light* pada persimpangan yaitu jika lampu berwarna merah menandakan bahwa kendaraan harus berhenti dan lampu hijau menandakan bahwa kendaraan harus melanjutkan perjalanannya.

Sama halnya pada lampu pengatur untuk penyeberang jalan yaitu hijau menandakan penyeberang harus menyeberang dengan waktu yang sudah disediakan, akan tetapi penyeberang harus menekan tombol terlebih dahulu sebelum menyeberang, serta lampu berwarna merah menandakan tidak bisa melakukan penyeberangan jalan.

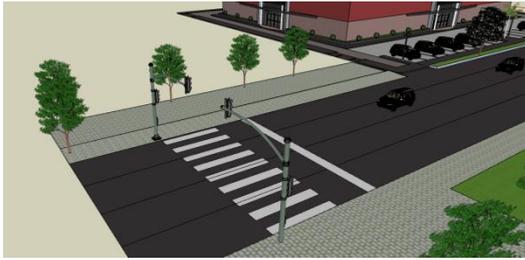
**Gambar 7 Pelican Cross**

Pada kondisi fisik *pelican cross* ini tidak dilengkapi dengan lapak tunggu karena Jalan didepan Mall Of Serang tidak memungkinkan untuk penggunaan lapak tunggu karena tipe jalan yang satu arah dengan 4 lajur dan tidak ada median, jadi tidak ada kegiatan menyeberang lanjutan atau pergantian moda. Jadi, desain *pelican cross* ini menyesuaikan dengan kebutuhan dilokasi penelitian yang tidak menggunakan lapak tunggu.

Oleh sebab itu, demi menjaga keselamatan pengendara dan penyeberang jalan, telah dibuat desain seperti gambar diatas yaitu *pelican cross*. Fasilitas *pelican cross* ini diharapkan dapat memberikan kenyamanan terhadap penyeberang jalan, khususnya ibu hamil, orang tua dan kaum difabel karena *pelican cross* ini bisa digunakan untuk semua golongan dan dilengkapi dengan fasilitas pendukung seperti lampu lalu lintas, lampu pengatur dan bunyi atau *speaker* yang menandakan pejalan kaki hendak menyeberang.
