**LAPORAN
KERJA PRAKTIK**

***DIMENSIONING, VISUAL DAN PENETRANT INSPECTION DI
PT. HANAZONO ENGINEERING INDONESIA***

**Disusun Oleh:
MUHAMMAD FARRAAS NABIIL
3331210028**

**JURUSAN TEKNIK MESIN
FAKULTAS TEKNIK
UNIVERSITAS SULTAN AGENG TIRTAYASA
2024**

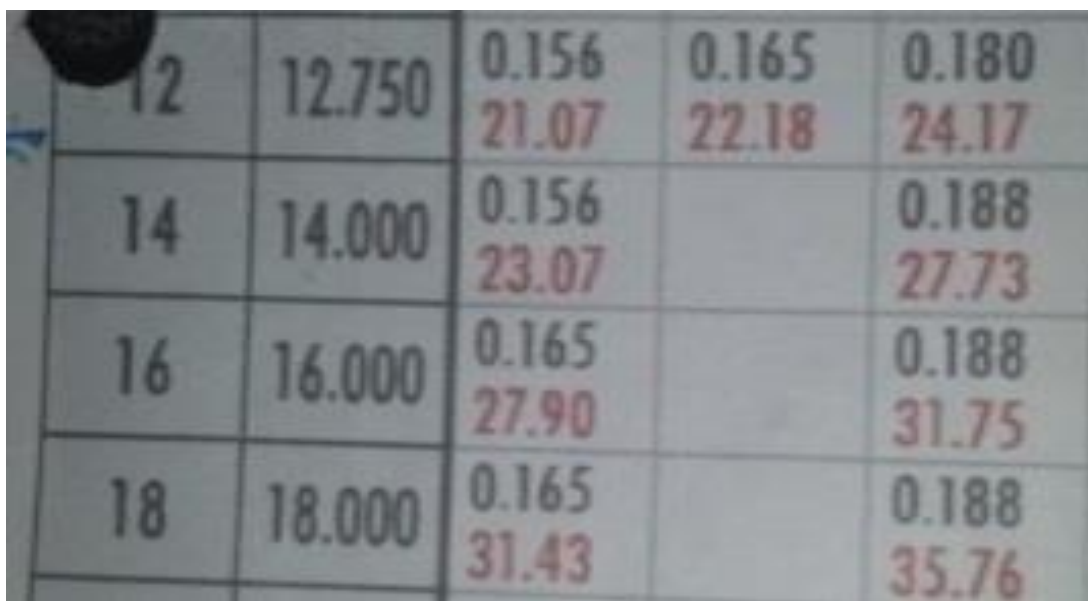
Gambar 3.4 Contoh Tabel *Schedule* Pipa

Untuk pengukuran dimensi pipa, menggunakan *Nominal Pipe Size* dan Diameter Nominal. NPS adalah penentuan ukuran pipa berdasarkan diameter nominal bukan berdasarkan diameter asli. Seperti contoh pada gambar 3.4, Diameter aktual pipa berukuran 4 in didapatkan dari pengukuran. 1 inchi setara dengan 25,4 mm. Apabila dikali 4 mendapatkan hasil 101,6 mm. Padahal ukuran aktual dari pengukuran senilai 114,3 mm. Pipa sch STD mulai ukuran 12 inch ke atas memiliki ketebalan dinding yang sama yaitu 9,53 mm.

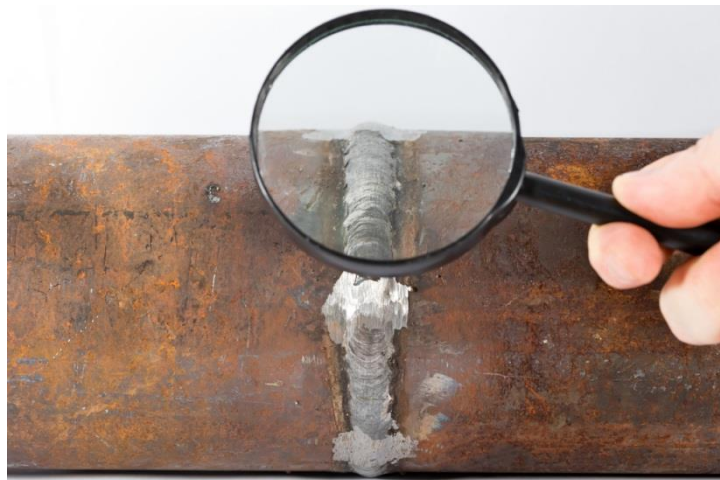
Gambar 3.5 Contoh *Visual Inspection* Dengan Lup

Visual inspection merupakan pengujian non destruktif yang dilakukan berdasarkan pengamatan dengan mata telanjang atau dengan alat bantu.. Pada gambar 3.5 dijelaskan bahwa *visual inspection* di sambungan pengelasan pipa menggunakan alat bantu berupa kaca pembesar. Alat bantu tersebut berupa alat ukur, senter (jika pencahayaan kurang), kaca pembesar, *gauge* dan cermin jika diperlukan. *Visual inspection* dilakukan agar cacat las yang bersifat kasat mata dapat diperbaiki seperti korosi, karat, bintik – bintik *over spatter*, kerataan permukaan sambungan pengelasan, retakan dan porositas yang berukuran kasat mata. (Antonio, 2020)

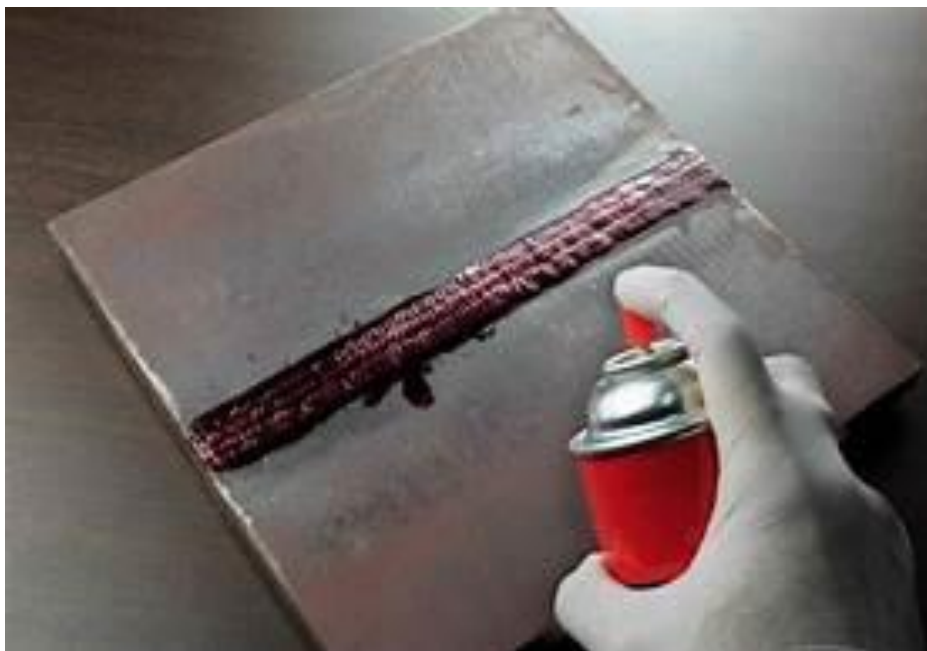
Gambar 3.6 Contoh *Penetrant Inspection*

Pengujian penetran adalah pengujian yang memakai sifat kapilaritas zat cair untuk mencari indikasi kerusakan pada permukaan benda kerja. Jenis pengujian ini biasanya digunakan pada las dan pipa. Pada jaringan pipa, digunakan untuk memeriksa sejauh mana retakan yang menyebabkan kebocoran. Pengujian penetran dapat digunakan pada bahan logam dan non logam. Salah satu syarat bahan yang akan digunakan untuk pengujian penetrasi adalah permukaannya tidak berpori. Hal ini agar cacat pada permukaan dapat terlihat. Contoh pengujian penetran dapat dilihat pada gambar 3.6. (Bakhori Ahmad, 2018)

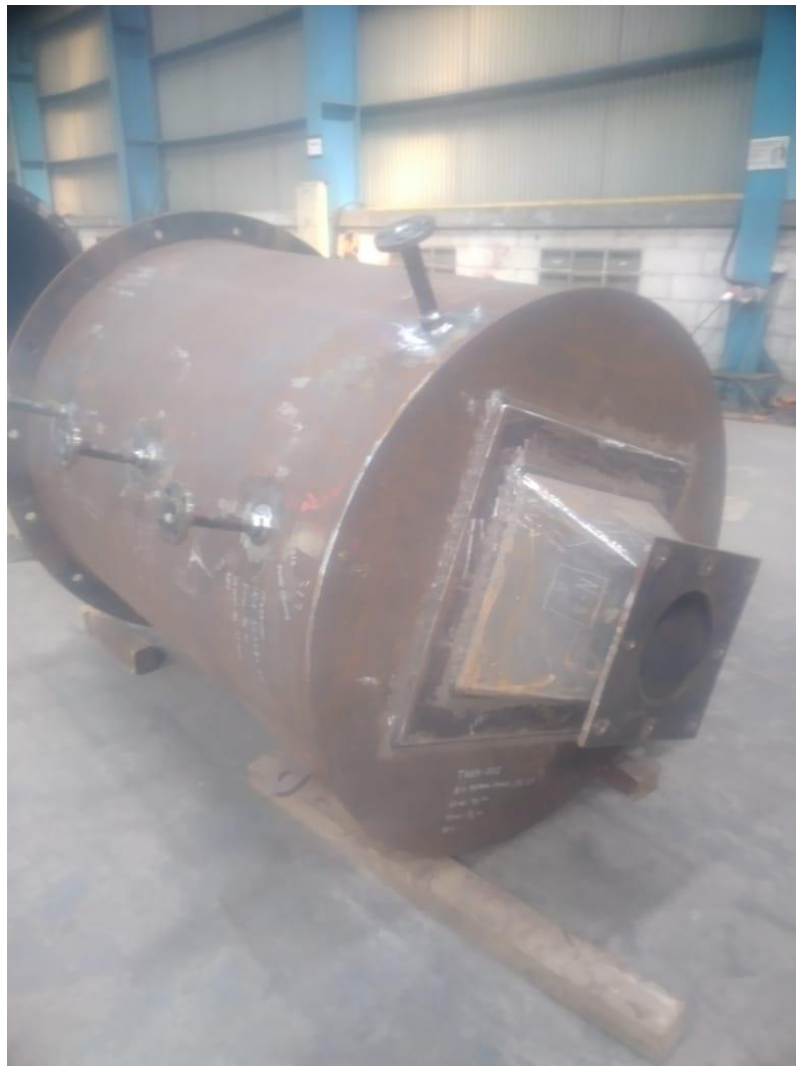
Gambar 5.1 Benda Kerja *Scrubber*

Pada bagian ini, benda kerja yang dibuat adalah tabung *scrubber*, yaitu alat pengurang emisi partikel yang berbahaya bagi lingkungan. Partikel tersebut antara lain karbon dioksida, ammonia dsb. *Scrubber* merupakan salah satu bagian pendukung instalasi fasilitas pengetesan amonia. Proses pembuatannya dimulai dari inspeksi material, fabrikasi dan NDT dilakukan di *workshop*.

Scrubber yang dibuat merupakan *prototype* berbahan baja karbon. Alat ini satu set dengan *test tank* dan digunakan pada fasilitas pengetesan pompa ammonia. Spesifikasi benda kerja *Scrubber* tersebut ditampilkan pada tabel 5.1. *Scrubber* tersebut terhubung dengan 2 pipa air. Air tersebut merupakan *fresh water* yang disemprotkan didalam *Scrubber* untuk menangkap partikel – partikel pengotor yang akan dikeluarkan melalui *nozzle* paling bawah.

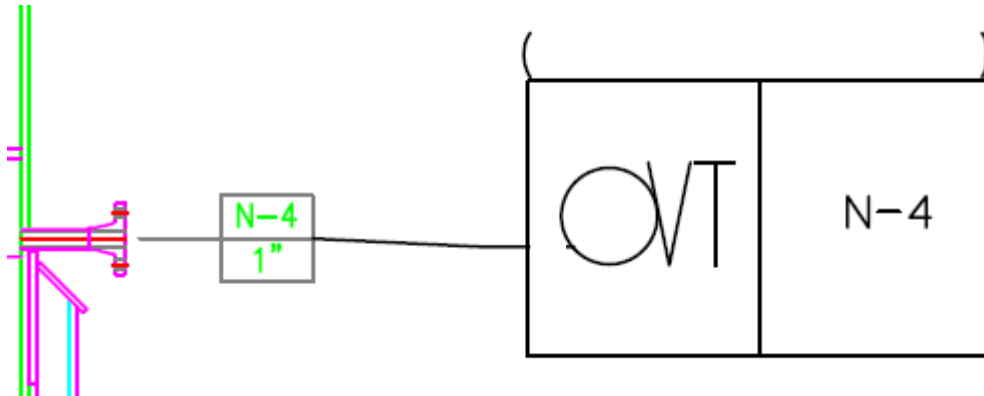
Gambar 5.2 Contoh *Welding Map Scrubber*

Selanjutnya untuk melakukan proses inspeksi terhadap benda kerja, dilakukan proses inspeksi NDT. Untuk kegiatan tersebut diperlukan *Welding Map*. *Welding Map* adalah gambar yang berisi informasi tentang metode – metode NDT yang akan diaplikasikan pada sambungan pengelasan yang ada pada benda kerja (Gambar 5.2). *Welding Map* pada gambar tersebut menjelaskan tentang informasi sambungan pengelasan dan metode NDT yang digunakan untuk sambungan pengelasan *Nozzle* 1 – 8. Sambungan pengelasan yang tertera pada gambar 5.2 yaitu N – 4 berarti *Nozzle* keempat pada *Scrubber*. Lingkaran berarti metode *penetrant testing* dan VT berarti *visual testing*. Cara pembacaan urutan metode metode NDT yang pertama kali digunakan yaitu *visual testing* lalu dilanjutkan *penetrant testing*.

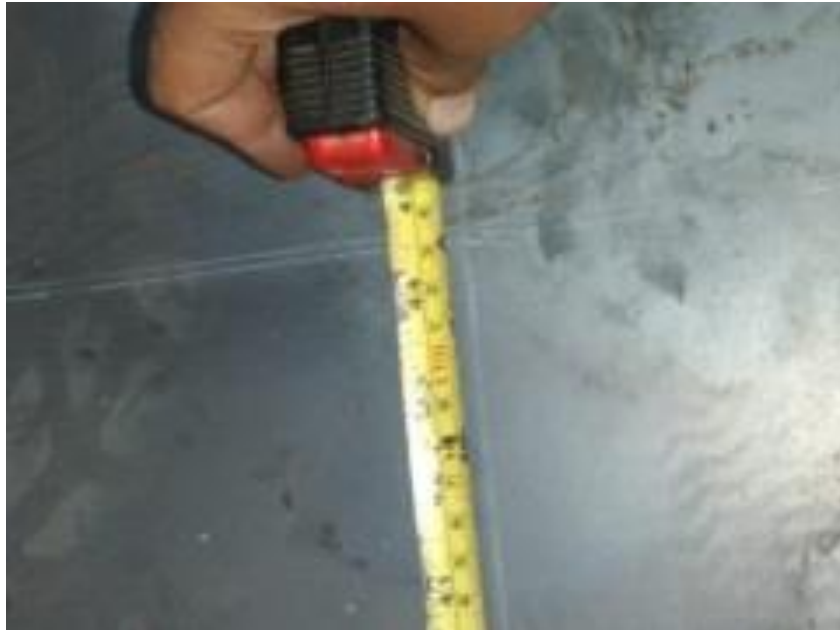
Gambar 5.6 Pengukuran Dimensi Menggunakan Meteran Tangan.

Pengujian dimensi pada praktek kerja kali ini yaitu pada *cutting profile* bagian panjang, dan lebar seperti pada gambar 5.6. Pengukuran menggunakan meteran tangan untuk lebar dan panjang menggunakan meteran *roll*. Setelah mendapatkan diagonal teoritis, maka cari nilai diagonal aktual menggunakan meteran *roll* seperti pada gambar 5.7.

Pada kerja praktik kali ini, pengujian dimensi dilakukan pada *cutting profile*. Toleransi yang terdapat pada *cutting profile* yaitu ± 3 mm. Artinya penyimpangannya itu kurang dari 3 mm atau lebih dari 3 mm dari ukuran pada gambar kerja. Pada kerja praktik kali ini menggunakan pelat *stainless steel* SS 400 sebagai *cutting profile*. Hasil yang tercantum pada tabel 4.1. Dimensi tersebut berupa panjang part 22, tempat part 9, lebar part 22, diagonal kanan dan kiri, jarak antar lubang, jarak lubang dengan tepi pelat, dimensi x, dimensi y dan dimensi z. dimensi x ditandai dengan panah hijau pada gambar 5.6. Diagonal dicari menggunakan perhitungan *pythagoras* dan untuk dimensi aktualnya mengukur langsung menggunakan alat ukur. Dimensi y ditandai dengan panah oranye pada gambar 5.6 dan dimensi z ditandai dengan panah hitam pada gambar 5.5.

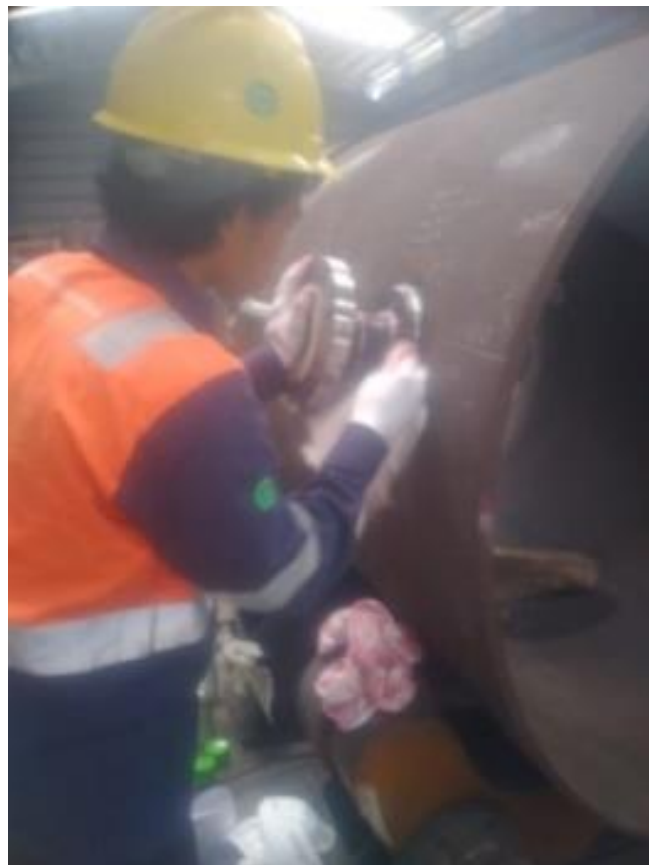
Gambar 5.10 *Cleaning* Pada Sambungan Pengelasan.

Pada tahap *cleaning* dilakukan pembersihan pada sambungan pengelasan yang akan dilakukan pengujian penetran seperti pada gambar 5.10. Pada tahap ini, sambungan pengelasan dibersihkan menggunakan *solvent cleaner removal*, majun dan sikat kawat.

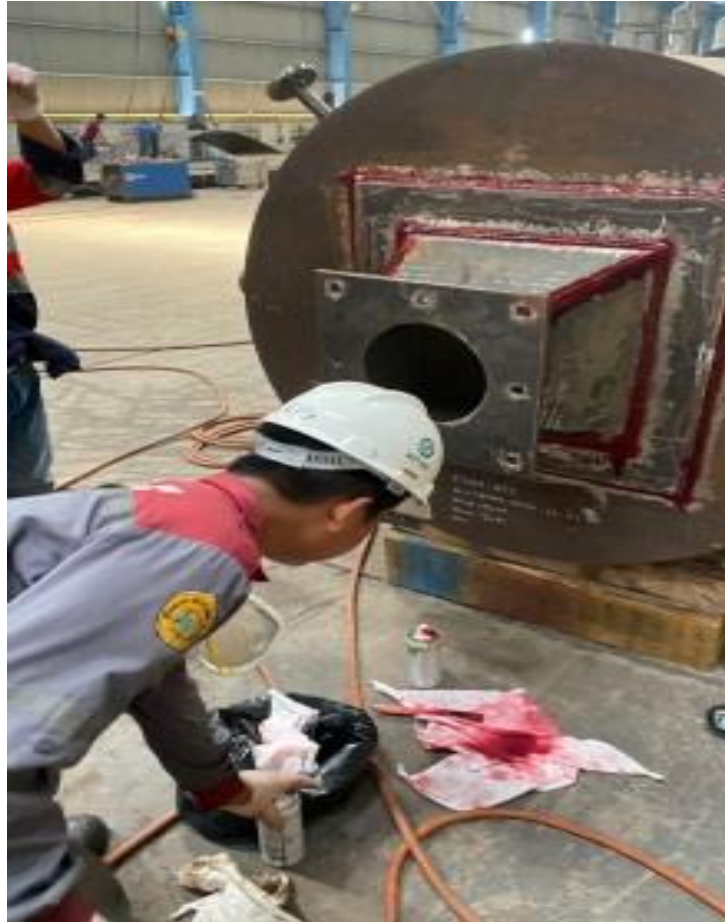
Gambar 5.11 Pengolesan Cairan Penetran Pada Sambungan Pengelasan.

Setelah sambungan pengelasan dibersihkan, lalu dioleskan cairan penetran menggunakan kuas seperti pada gambar 5.11. Pada tahap ini, alat yang digunakan yaitu kuas dan *red penetrant dye*, *solvent cleaner removal* dan majun.

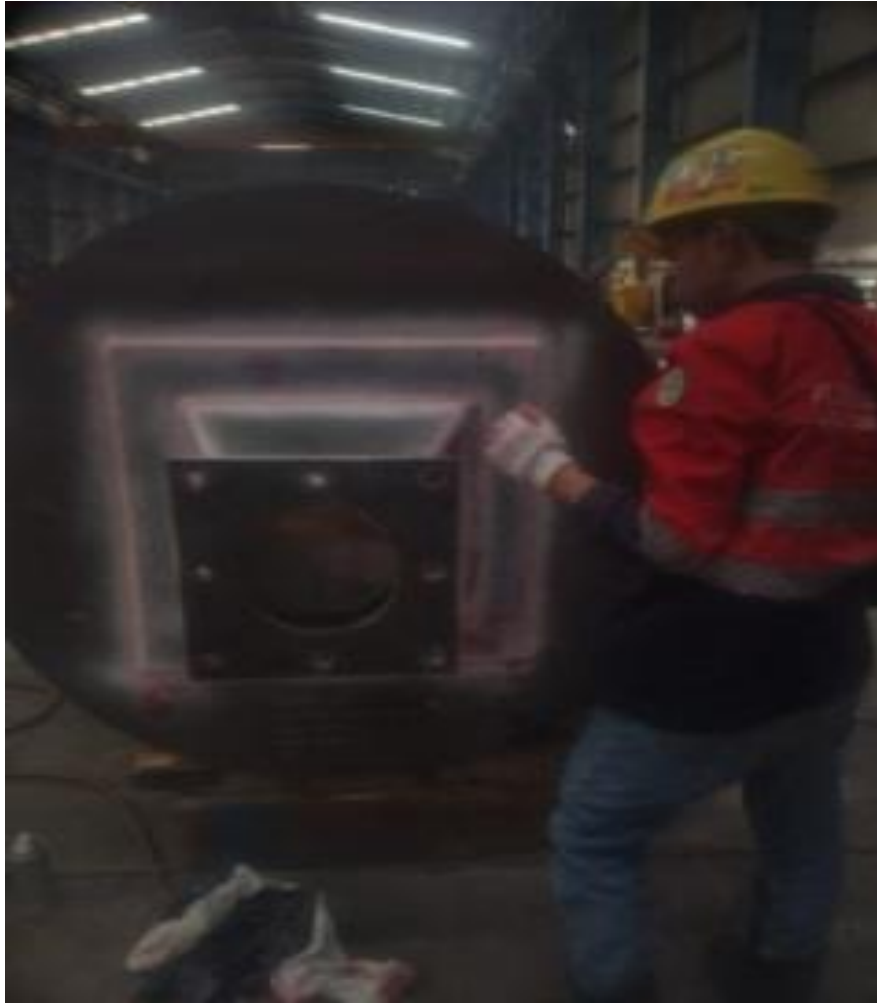
Gambar 5.12 Penyemprotan *Developer* Pada Sambungan Pengelasan.

Setelah dilakukan penyemprotan cairan penetran, dilakukan penyemprotan *developer* seperti pada gambar 5.12. Bahan yang digunakan yaitu *developer*.

Pada pengujian penetran kali ini ada beberapa hal yang harus diperhatikan yaitu waktu penetrasi dan waktu *developing*. Waktu penetrasi yaitu waktu yang diperlukan cairan penetran untuk menyerap menuju celah cacat las. Waktu *developing* yaitu waktu yang diperlukan zat *developer* untuk mengeluarkan zat penetran supaya cacat las terlihat. Waktu penetrasi dan waktu *developing* sebesar 10 menit.

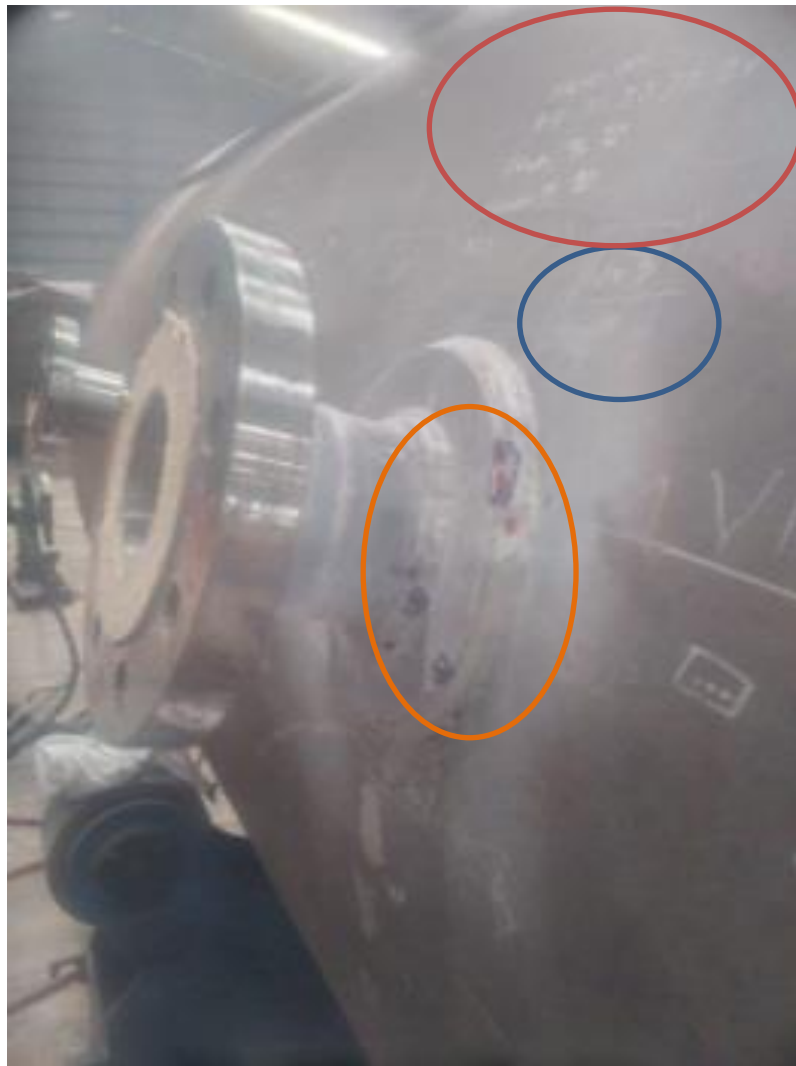
Gambar 5.13 Cacat Pada Sambungan Pengelasan.

Pada gambar 5.13 menunjukkan kondisi sambungan pengelasan N – 5. Pada lingkaran merah ada tanda status pengujian yang dilakukan pada sambungan pengelasan seperti *fit up* (*Dimensioning Inspection*), Visual (*Visual Inspection*) dan NDT (*Penetrant Testing*). Selain itu terdapat jumlah *joint* pada sambungan pengelasan seperti J1, J2 dan J3. Pengujian *fit up* dan visual berstatus ACC namun pengujian penetrasi berstatus *repair*. Cacat las pada sambungan pengelasan yang diperoleh pada pengujian penetrasi yaitu porositas. Penyebabnya yaitu arus listrik yang terlalu tinggi dan proses pengerjaannya yang buruk. Cacat las ini diperbaiki dengan cara dilas titik lalu digerinda.

Pada tabel 4.3 menjelaskan tentang hasil pengujian penetran pada sambungan pengelasan. Pengujian penetran menggunakan *metode red dye penetrant*. Metode pembersihannya menggunakan metode *solvent removable cleaner*. Waktu penetrasi dan *developing* selama 10 menit. Sambungan yang diuji yaitu *Nozzle 1, Nozzle 2, Nozzle 3, Nozzle 4, Nozzle 5, Nozzle 6, Nozzle 7* dan *Nozzle 8*. *Nozzle 1, Nozzle 2, Nozzle 3, Nozzle 6, Nozzle 7* dan *Nozzle 8* kriterianya *Acceptable*. Sedangkan *nozzle 5* berstatus *repair* karena terdapat cacat las yaitu porositas. Cacat las yang terdapat pada *nozzle 5* yaitu *porosity*.

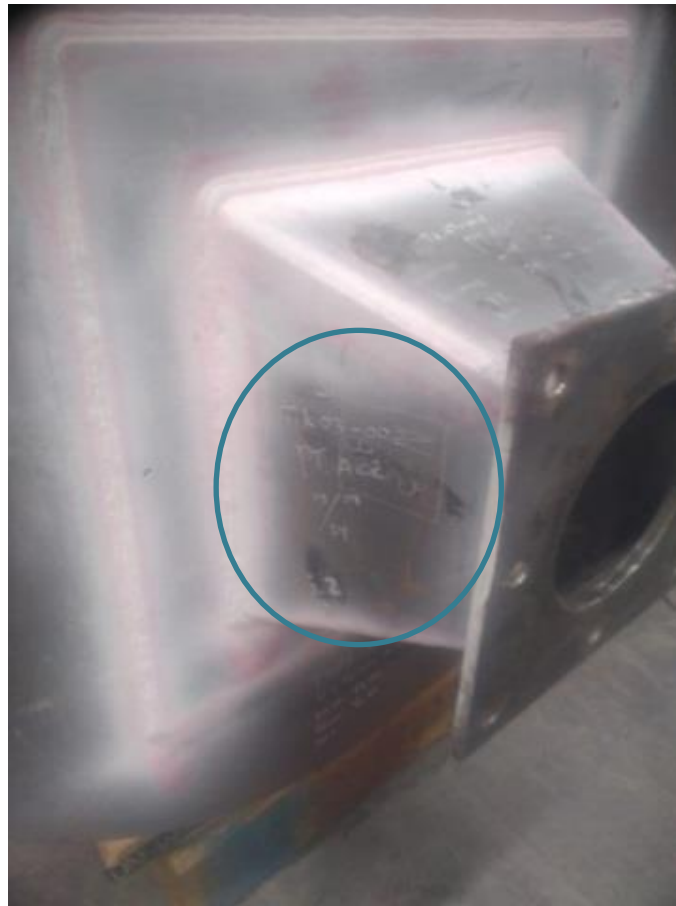
Gambar 5.14 Sambungan Pengelasan yang di ACC.

Status ACC yang didapatkan pada pengujian penetran ditunjukkan pada gambar 5.14. Status ini diberikan pada sambungan pengelasan N – 3 karena pada pengujian penetran tidak ditemukan cacat las. Maka dari itu, sambungan pengelasan kualitasnya baik. Hasil pengujian diberikan status ACC pada tanggal 9, Juli 2024.
