## **BAB IV**

### **HASIL DAN PEMBAHASAN**

#### **4.1 Hasil Pengujian**

Hasil pengujian pada penelitian ini memiliki fokus terhadap nilai laju korosi dengan menggunakan metode *underwater welding* menggunakan Las SMAW, dengan ampere 60, 90 dan 120.

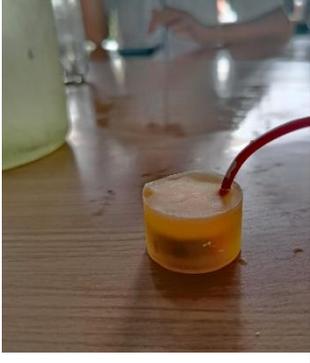
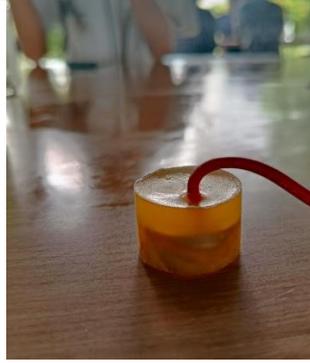
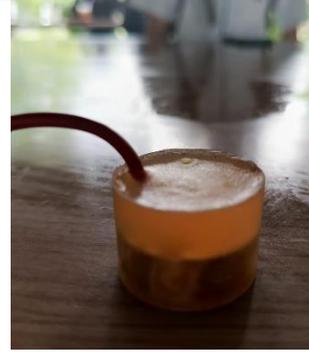
**Tabel 4.2** Hasil Laju Korosi Terhadap Masing-Masing Arus  
**Arus (Ampere)**

60	90	120

Proses korosi dilakukan untuk mengetahui laju korosi dari spesimen dengan pelapis elektroda resin polyster dengan kuat arus yang berbeda yaitu. 60A, 90A, dan 120A. untuk larutan korosif yang digunakan adalah *demineral*. Selanjutnya akan diukur tingkat korosi dengan menggunakan *corrosion tester* untuk mendapatkan nilai laju korosi dari masing masing spesimen.

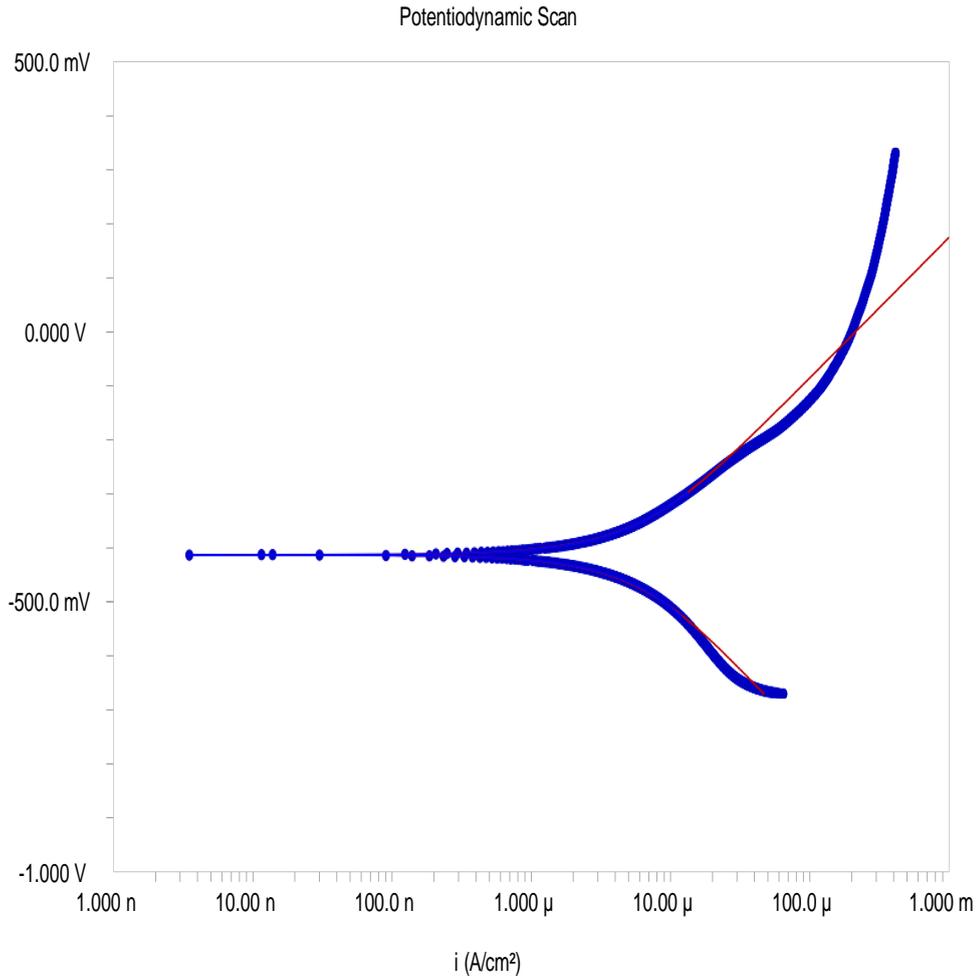
**Gambar 4.1** Grafik Laju Korosi Laju Korosi 60A

● CURVE (PD BAJA KARBON (60)\_ELSA 104449.DTA)

Initial E (V): -0.25 vs. Eoc  
 Final E (V): 0.75 vs. Eoc  
 Potentiodynamic Scan  
 7/18/2023  
 11:27:55  
 Scan Rate (mV/s): 0.5  
 Sample Period (s): 1  
 Sample Area (cm<sup>2</sup>): 4.71  
 Density (g/cm<sup>3</sup>): 7.8  
 Equiv. Wt: 27.39  
 IR Comp: Off  
 Open Circuit (V): -0.4277945

BetaA (V/decade): 0.2597  
 BetaC (V/decade): 0.2752  
 Icorr (A): 5.53E-06  
 Ecorr (V): -0.412  
 Corrosion Rate (mpy): 2.499632

Kode Sampel : 4305-104449-1,  
 ar : air demin

Pada grafik diatas dari masing masing spesimen dengan arus yang berbeda memiliki nilai laju korosi yang berbeda yaitu spesimen dengan arus 60A memiliki nilai korosi paling tinggi yaitu 2.499632 (2.5), untuk spesimen dengan arus 90A memiliki nilai korosi sebesar 1.650078 (1.66) dan spesimen dengan arus 120A memiliki nilai paling rendah yaitu 0.4435229 (0.5).

Spesimen yang diambil dengan arus 60 amper menunjukkan struktur mikro dengan daerah weld metal yang terdiri dari ferrite, acicular ferrite, dan boundary grain ferrite. Struktur ferrite dan pearlite juga ditemukan di daerah yang terkena panas. Laju korosi untuk arus 90 ampere adalah 2.50 mpy.

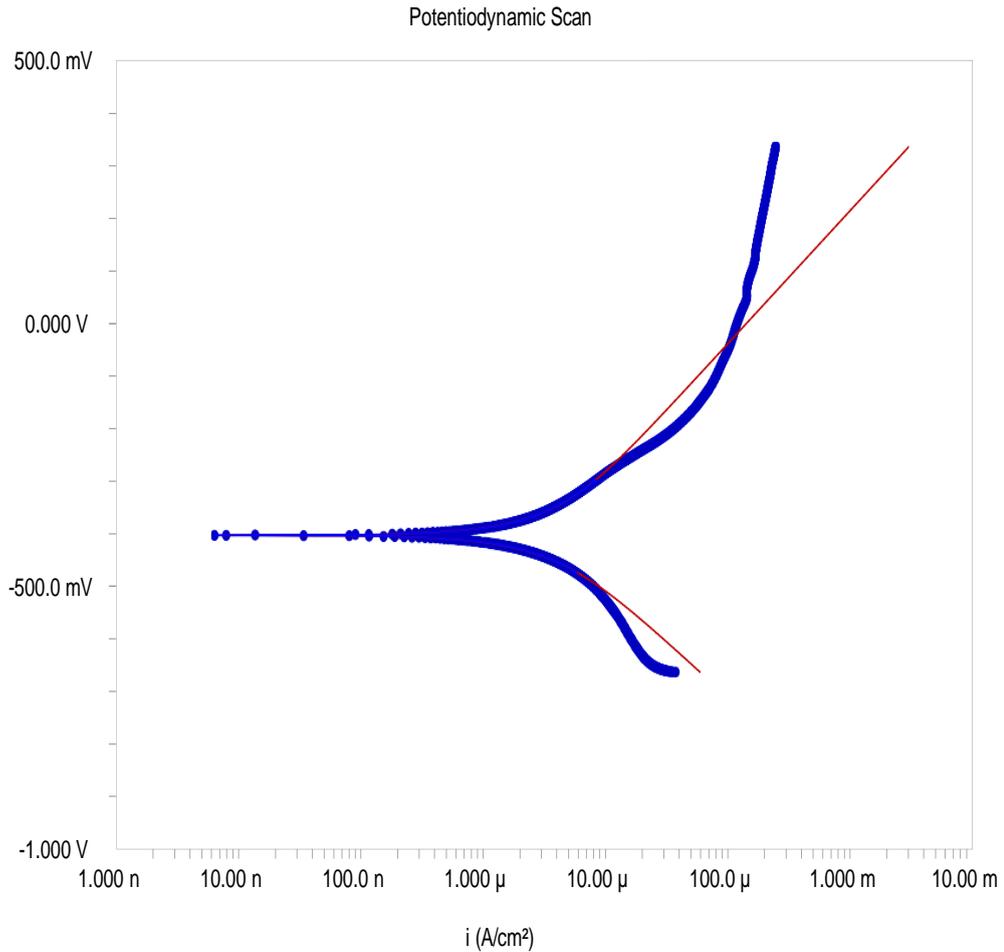
**Gambar 4.2** Grafik Laju Korosi 90A

● CURVE (PD BAJA KARBON (90)\_ELSA 104449.DTA)

Initial E (V): -0.25 vs. Eoc  
 Final E (V): 0.75 vs. Eoc  
 Potentiodynamic Scan  
 7/18/2023  
 13:02:40  
 Scan Rate (mV/s): 0.5  
 Sample Period (s): 1  
 Sample Area (cm<sup>2</sup>): 4.71  
 Density (g/cm<sup>3</sup>): 7.8  
 Equiv. Wt: 27.39  
 IR Comp: Off  
 Open Circuit (V): -0.4224092

BetaA (V/decade): 0.2534  
 BetaC (V/decade): 0.2146  
 Icorr (A): 3.65E-06  
 Ecorr (V): -0.403  
 Corrosion Rate (mpy): 1.650078

Kode Sampel : 4305-104449-2,  
 ar : air demin

Menurut hasil pengujian struktur mikro pada arus 90 ampere, struktur mikro untuk daerah las metal termasuk widmanstatten ferrite, acicular ferrite, dan fine pearlite. Untuk daerah yang terpengaruh oleh panas, struktur mikro karbida mencapai nilai 1.65 mpy untuk pengujian laju korosi pada arus 90 A.

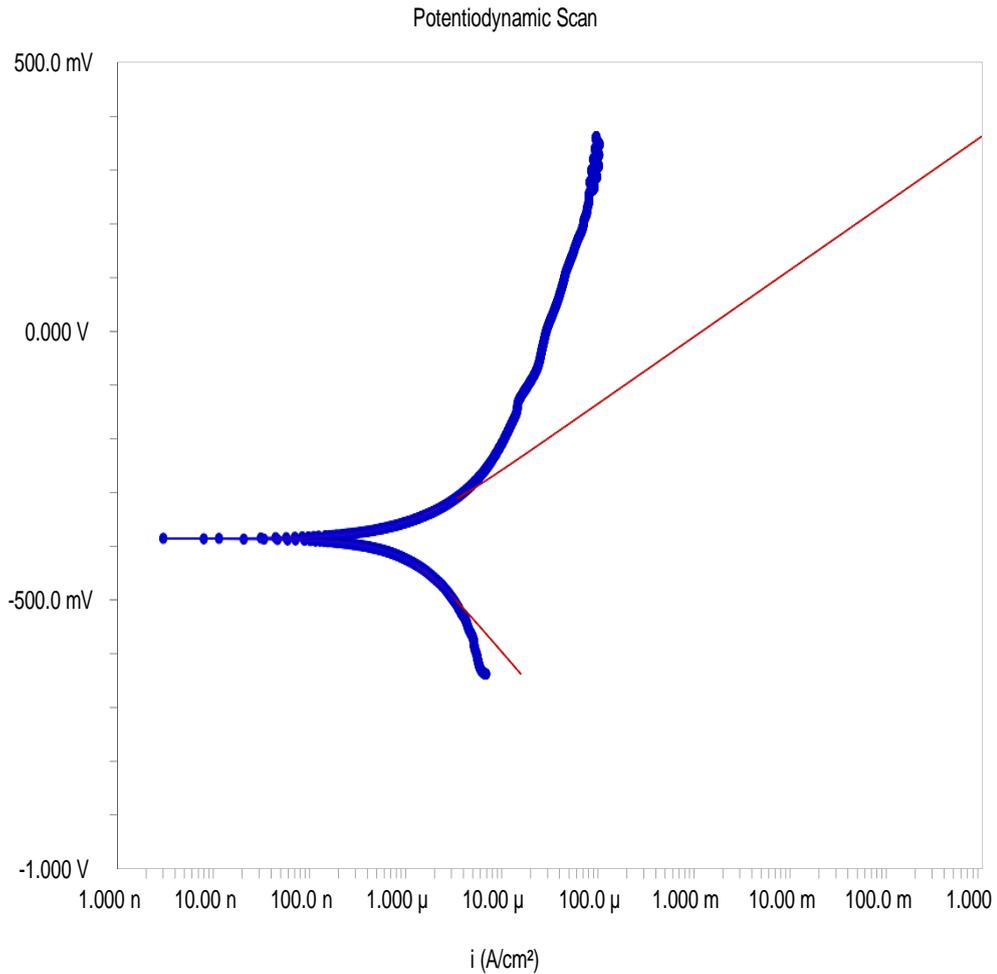
**Gambar 4.3** Grafik Laju Korosi 120A

● CURVE (PD BAJA KARBON (120)\_ELSA 104449.DTA) — Fit 1 [Tafel]

Initial E (V): -0.25 vs. Eoc  
 Final E (V): 0.75 vs. Eoc  
 Potentiodynamic Scan  
 7/18/2023  
 14:02:55  
 Scan Rate (mV/s): 0.5  
 Sample Period (s): 1  
 Sample Area (cm<sup>2</sup>): 4.71  
 Density (g/cm<sup>3</sup>): 7.8  
 Equiv. Wt: 27.39  
 IR Comp: Off  
 Open Circuit (V): -0.3960137

BetaA (V/decade): 0.1247  
 BetaC (V/decade): 0.208  
 Icorr (A): 9.81E-07  
 Ecorr (V): -0.385  
 Corrosion Rate (mpy): 0.4435229

Kode Sampel : 4305-104449-3,  
 ar : air demin

Spesimen yang diberikan arus 120 ampere menunjukkan struktur mikro di daerah weld metal. Struktur mikro termasuk acicular ferrite, widmanstatten ferrite, polygonal ferrite, dan pearlite. Di daerah yang terkena panas, terdapat fine ferrite dan fine pearlite. Selain itu, nilai laju korosi untuk sampel ini adalah 0.44mpy.

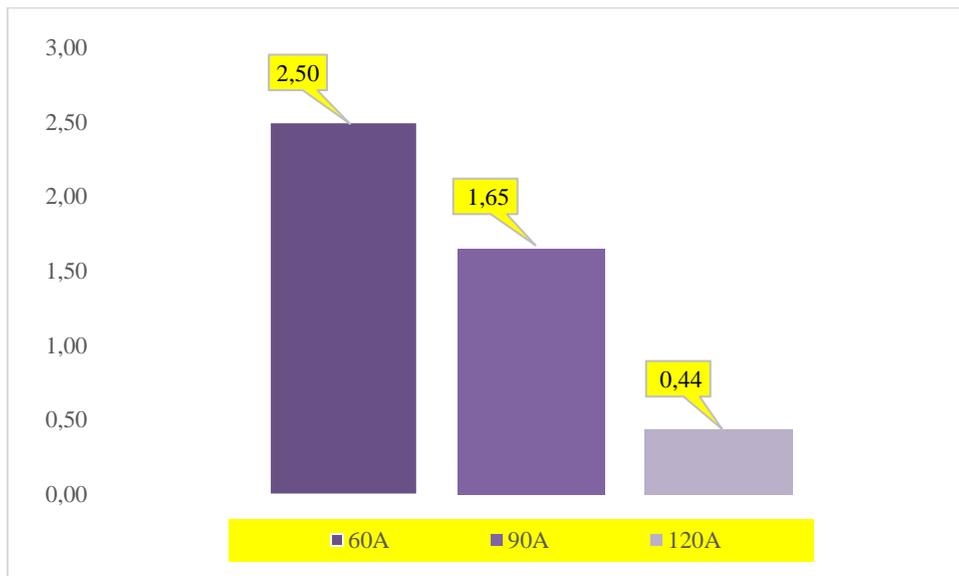
**Gambar 4.4** Grafik Batang Laju Korosi

Pada diagram batang diatas adalah nilai laju korosi dari masing masing spesimen yang di Las SMAW dengan arus yang berbeda yaitu 60A, 90A dan 120A lalu direndam dengan air demineral untuk mendapatkan nilai korosi. Nilai korosi pada setiap spesimen pada diagram batang tersebut adalah spesimen dengan arus 60A memiliki nilai korosi sebesar 2.50, untuk spesimen yang menggunakan arus 90A memiliki nilai korosi sebesar 1.65 dan spesimen yang menggunakan arus 120A memiliki nilai korosi sebesar 0.44. Kemudian dapat disimpulkan dengan data yang didapat yaitu semakin tinggi arus yang digunakan nilai laju korosi semakin kecil.

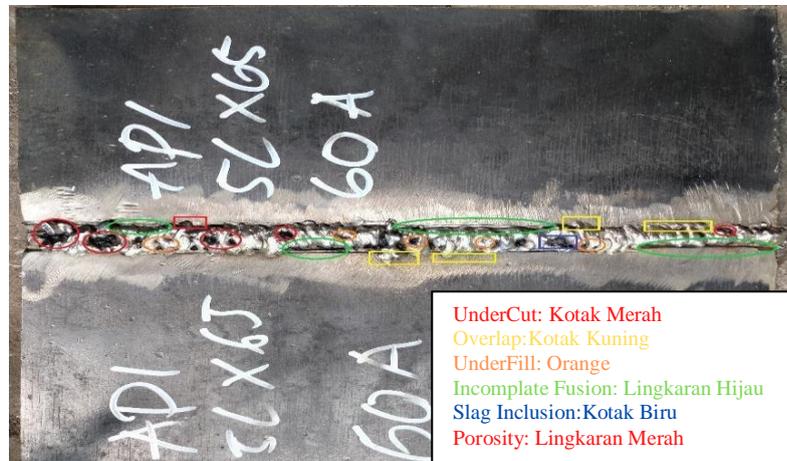
**Gambar 4.5** Visual Hasil Las 60A

Setelah proses pengelasan basah di bawah air dengan arus 60,90 dan 120 ampere terhadap baja API 5L X65, hasil visual menunjukkan cacat pengelasan seperti undercut, incomplete fusion, overlap, dan underfill. Untuk arus 60 ampere, terutama cacat las porosity, slag inclusion, dan incomplete fusion, disebabkan oleh sumber panas pengelasan yang tidak ideal, yang menyebabkan hasil yang tidak memuaskan.

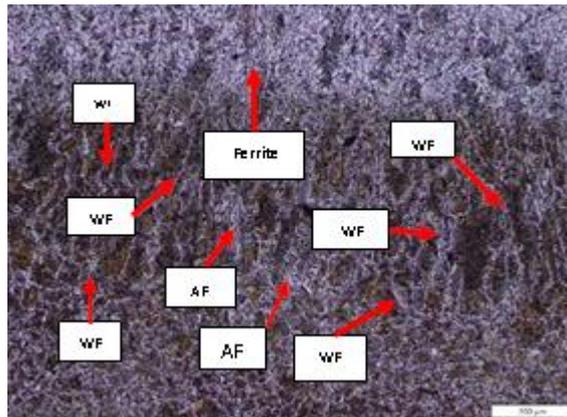
**Gambar 4.10** *Weld Metal* Arus 60 Ampere

Hasil pengujian struktur mikro menunjukkan bahwa untuk daerah weld metal dengan arus 60 ampere, struktur mikro *ferrite*, *acicular ferrite*, dan *boundary grain ferrite* ditemukan. Pada daerah yang terkena panas, struktur mikro *ferrite* dan *pearlite* ditemukan.

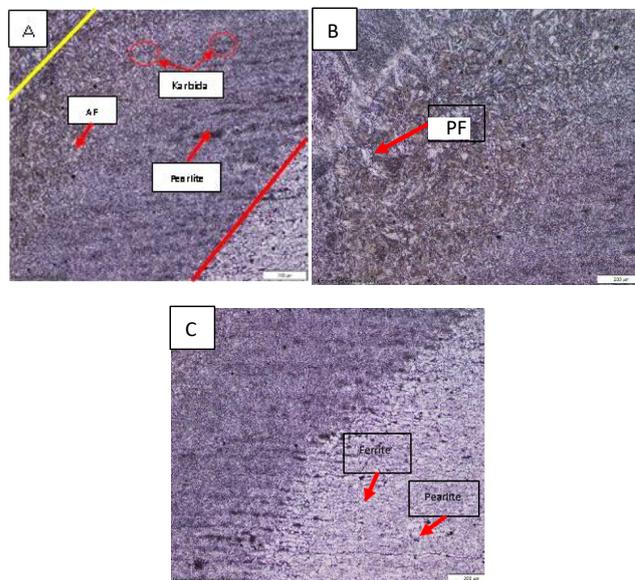
**Gambar 4.11** A) Struktur Mikro Arus 120A, B) Perbatasan *Weld Metal* dan HAZ, C) Perbatasan HAZ dan *Base Metal*.

Sebagai hasil dari pengujian struktur mikro yang dilakukan pada arus 120 ampere ungu di daerah logam panas, struktur mikro termasuk acicular ferrite, widmanstatten ferrite, polygonal ferrite, dan pearlite. Di daerah yang terpengaruh oleh panas, struktur mikro termasuk fine ferrite dan fine pearlite.

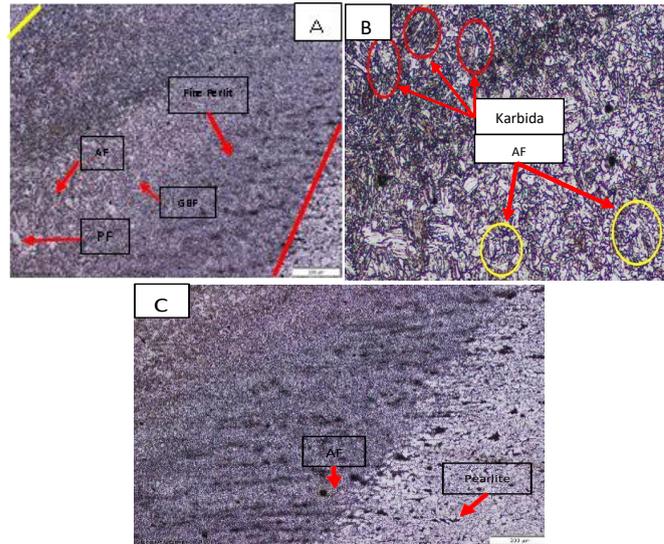
**Gambar 4.12** Struktur Mikro Arus 90 A: a).HAZ, b) Perbatasan *Weld Metal & HAZ*, c) Perbatasan *HAZ&Base Metal*

Hasil pengujian struktur mikro menunjukkan bahwa widmanstatten ferrite, acicular ferrite, dan fine pearlite digunakan untuk daerah las metal dengan arus 90 Ampere. Untuk daerah yang terpengaruh oleh panas, digunakan stuktur mikro carbide, polygonal ferrite, dan fine pearlite.

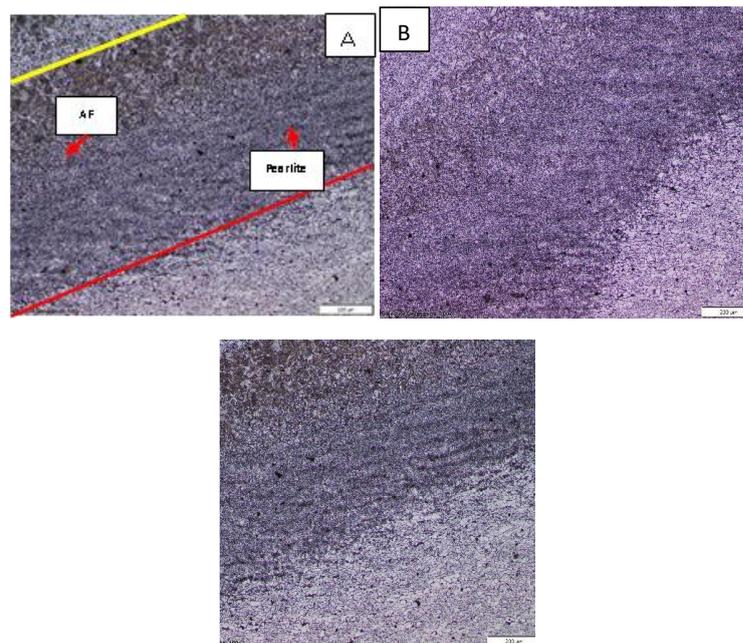
**Gambar 4.13** Struktur Mikro Arus 60 A: a).HAZ, b) Perbatasan *Weld Metal & HAZ*, c) Perbatasan *HAZ&Base Metal*
