**LAPORAN  
KERJA PRAKTIK**

***MAINTENANCE* UNIT HYUNDAI CREEP HOIST MOTOR  
HCH10D DENGAN MENGGUNAKAN METODE  
*BREAKDOWN* PT. IHI POWER SERVICE INDONESIA**

**Disusun Oleh :  
MOCHAMMAD RAMADHAN ARIO BIMO  
NPM. 3331220064**

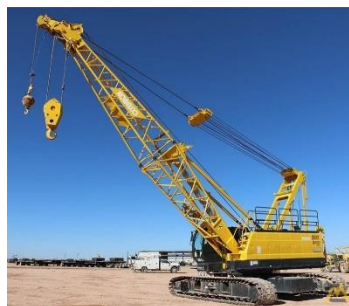
**Gambar 3.1 *Crawler Crane***  
(Sumber : arcon-indo.com)

*Crawler crane* adalah jenis *crane* yang menggunakan roda rantai (seperti kelabang), dan biasanya digunakan ketika dibutuhkan gesekan yang tinggi antara roda dan permukaan tanah. Hal ini bertujuan untuk mencegah slip, karena luasnya bidang kontak memungkinkan tenaga yang dihasilkan menjadi maksimal (Fendi Wahyudi Siregar , Hasrin Lubis, 2018)

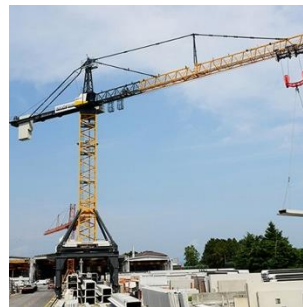
**Gambar 3.2** *Tower Crane*

*Tower crane* merupakan salah satu jenis alat angkat yang umum digunakan dalam proyek konstruksi alat yang bertugas untuk memindahkan material secara vertical maupun horizontal khususnya pada pembangunan gedung-gedung bertingkat tinggi. *Crane* ini memiliki ketinggian antara 70 hingga 80 meter. Jenis *tower crane* diklasifikasikan berdasarkan metode pemasangannya, antara lain: *free standing crane* (*crane* yang berdiri bebas), *rail mounted crane* (*crane* yang dipasang pada rel), *tied-in tower crane* (*crane* yang diikatkan pada struktur bangunan), serta *climbing crane* (*crane* yang dapat memanjat seiring bertambahnya tinggi bangunan) (Kadriadi et al., 2024).

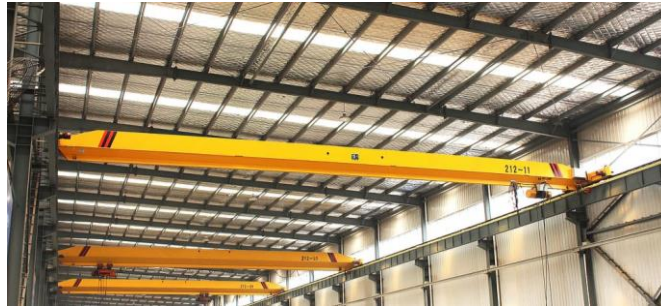
**Gambar 3.4** *Overhead Crane Single Girder*

*Overhead crane single girder* merupakan sistem pengangkat yang dipasang di bagian atas ruangan. Konstruksinya terdiri dari beberapa komponen utama, antara lain tiang (*column*), konsol (*console*), *end carriage*, dan *girder*. Alat ini berfungsi sebagai perangkat pengangkat dan pemindah beban yang mampu bergerak dalam enam arah, yaitu kiri-kanan, atas-bawah, serta maju-mundur, sehingga memberikan fleksibilitas dalam proses pengangkutan material di area kerja.

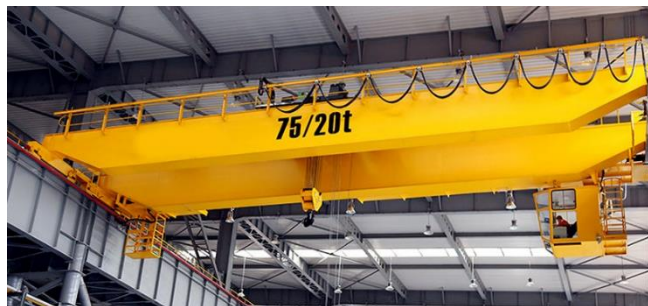
**Gambar 3.5** *Overhead Crane Double Girder*

Secara prinsip, *hoist crane overhead double girder* memiliki pengertian yang serupa dengan tipe *single girder*. Perbedaan utamanya terletak pada jumlah *girder* yang digunakan, yaitu dua buah *girder*. Oleh karena itu, sistem ini juga memerlukan dua unit hoist untuk menunjang operasional pengangkatan dan pemindahan beban secara optimal.

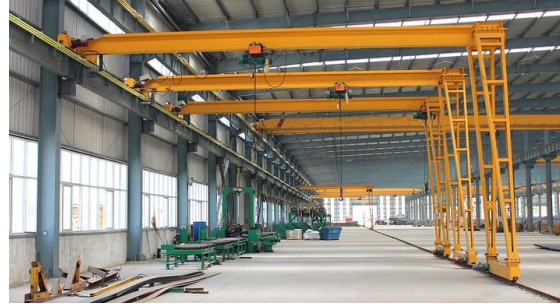
**Gambar 3.6** *Semi Gantry Crane*

*Semi gantry crane* adalah jenis konstruksi *crane* di mana salah satu sisi *girder* disangga oleh sebuah kaki penopang yang dikenal sebagai *gantry leg*, yang memiliki kemampuan bergerak maju dan mundur. Sementara itu, sisi *girder* lainnya disangga oleh end carriage yang diposisikan di atas konsol atau tiang kolom (*column*). Desain ini memungkinkan *crane* beroperasi secara efisien

di area dengan kebutuhan ruang vertikal atau struktur bangunan yang terbatas.

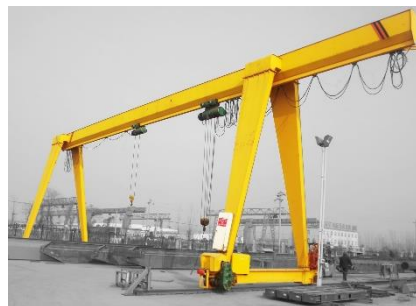
**Gambar 3.7** *Gantry Crane*

*Gantry crane* adalah jenis *crane* yang dirancang dengan dua kaki penopang di kedua sisinya, di mana masing-masing kaki bergerak di atas rel yang terpasang di lantai untuk memungkinkan pergerakan maju dan mundur. Penggunaan jenis *crane* ini umumnya memerlukan tingkat keamanan yang lebih tinggi, mengingat posisi rel serta aliran listrik yang berada di lantai lebih mudah diakses dan berpotensi menimbulkan risiko. Oleh karena itu, dalam pengoperasian *gantry crane*, aspek keselamatan kerja harus ditingkatkan secara optimal guna mencegah kecelakaan atau gangguan operasional.

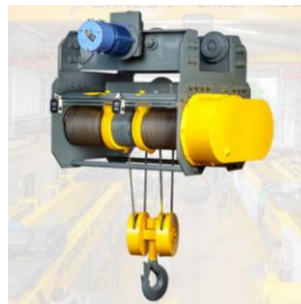
**Gambar 3.8** *Wire Rope Hoist Crane*  
(Sumber : [www.ganeshcrane.com](http://www.ganeshcrane.com))

*Wire rope hoist* menggunakan kawat baja (*wire rope*) yang dililitkan pada drum silinder dan digerakkan oleh motor listrik. Sistem ini dirancang untuk mengangkat beban dengan kapasitas besar dan sering digunakan dalam aplikasi industri berat seperti pabrik baja, pelabuhan, dan proyek konstruksi berskala besar.

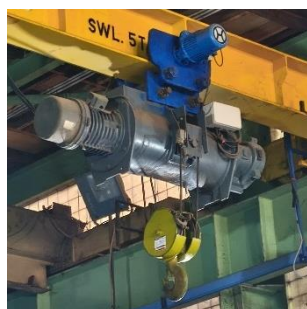
**Gambar 3.10** *Komponen Hoist Crane*

- a. Motor Listrik, motor berfungsi sebagai sumber tenaga utama untuk menggerakkan mekanisme angkat.
- b. Rem Motor Utama, merupakan bagian dari sistem motor pada *hoist crane*
- c. Drum, komponen ini berfungsi untuk menggulung atau mengulur *wire rope* atau *chain*.
- d. Rem Drum, sistem rem berfungsi untuk menahan beban agar tidak jatuh saat *hoist* dalam keadaan diam atau saat terjadi gangguan daya
- e. Pengarah Tali, berfungsi untuk mengarahkan arah gerak tali kawat baja
- f. Tali Kawat Baja, merupakan media pengangkat utama. Tali kawat baja bersifat fleksibel dan digunakan untuk kapasitas berat
- g. Kotak Terminal, merupakan sistem elektrik pada *hoist crane*

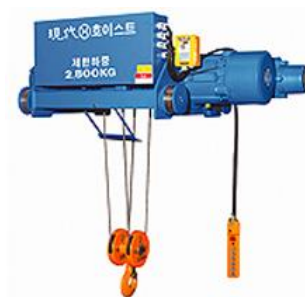
**Gambar 4.2** Hyundai Creep Hoist Motor HCH10D

Hyundai Creep Hoist Motor HCH10D memiliki peran penting dalam mendukung proses pengangkatan dan pemindahan beban berat yang digunakan dalam proses produksi *steel structure* di PT. IHI Power Service Indonesia. Selama kerja praktik di PT IHI Power Service Indonesia, penulis terlibat dalam kegiatan pemeliharaan *hoist crane* yang menggunakan Hyundai Creep Hoist Motor HCH10D. Motor ini berfungsi sebagai penggerak utama dalam sistem pengangkatan dan penurunan beban dengan kontrol kecepatan yang presisi, terutama saat menangani beban sensitif atau ketika diperlukan posisi pengangkatan yang sangat akurat.

Motor ini dirancang untuk aplikasi industri dengan kecepatan angkat yang presisi (*creep speed*), cocok untuk manuver beban yang memerlukan ketelitian

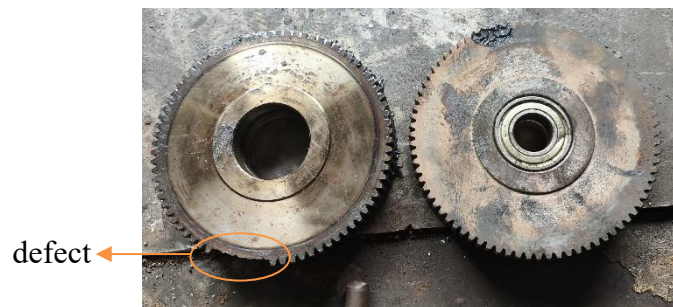
**Gambar 4.7** (a) *Idle Gear* Lama dan (b) *Idle Gear* Baru

- g. Kemudian ditemukan bahwa *idle gear* mengalami kerusakan, sehingga dilakukan pergantian *idle gear* dengan melepas *idle gear* yang lama dan menggantinya dengan *idle gear* yang baru.

- h. Memasang *idle gear* pada *3rd gear cage*, pastikan posisi *idle gear* sejajar dengan poros utama guna mengurangi resiko adanya keausan di kemudian hari dan kencangkan dengan baut pengunci.

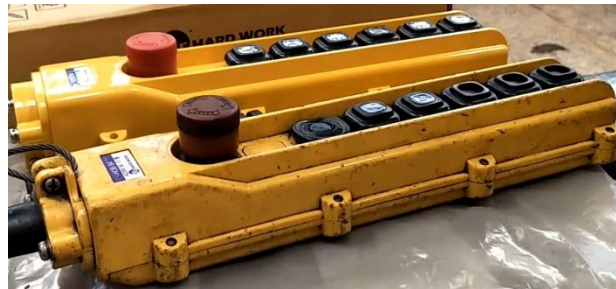
**Gambar 4.13** (a) *Pendant Controller* Lama (b) *Pendant Controller* Baru

- 3. Langkah Perbaikan *Pendant Controller Hoist Crane*.
  - a. Membuka baut penutup *pendant controller* menggunakan obeng.
  - b. Memastikan kembali bahwa tidak ada arus yang mengalir ke *pendant controller*.
  - c. Menandai jalur kabel yang terhubung pada *pendant controller* agar terhindar dari kabel tertukar.
  - d. Melepas semua kabel dan baut pengikat *pendant controller* lama.

- e. Memasang kembali kabel dan baut pengikat ke *pendant controller* yang baru. Pastikan tidak ada kabel yang tertukar agar tidak terjadi konsleting listrik yang disebabkan karena jalur kabel yang tidak sesuai.

- f. Tutup kembali penutup *pendant controller* yang baru dengan baut dan kencangkan menggunakan obeng.
4. Langkah Pengetesan Ulang Unit *Crane*. Setelah semuanya sudah selesai diperbaiki, langkah selanjutnya yaitu melakukan pengetesan ulang pada unit *crane*, sebelum itu hubungkan kembali sumber listrik ke unit *crane* melalui panel elektrik. Jika sudah lakukan pengetesan pada unit *crane*, mulai dari *up/down*, horizontal, dan longitudinal. Hal ini dilakukan agar mengecek kembali apakah ada kerusakan lain atau tidak.
