**LAPORAN
KERJA PRAKTIK**

***CORRECTIVE MAINTENANCE PADA DEFLECTOR ROLL
DENGAN MENGGUNAKAN METODE *BREAKDOWN* DI PT
PELAT TIMAH NUSANTARA (LATINUSA), Tbk. DIVISI
PERAWATAN DAN PERENCANAAN-CILEGON***

**JURUSAN TEKNIK MESIN
FAKULTAS TEKNIK
UNIVERSITAS SULTAN AGENG TIRTAYASA
CILEGON-BANTEN
2025**

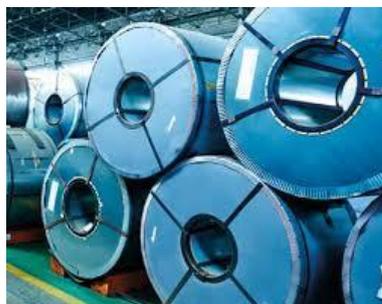
Gambar 2.4 Tin Mill Black Plate
(Sumber : PT Latinusa)

Pada proses produksi *tinplate* dibutuhkan bahan baku yang berkualitas tinggi untuk menghasilkan produk yang berkualitas, bahan baku yang digunakan pada PT Latinusa ialah TMBP (*Tin Mill Black Plate*). *Tin mill black Plate* merupakan baja tipis berbentuk lembaran yang pada proses elektrolisis berperan sebagai katoda. Sebagian besar TMBP dikirim dari luar negeri, yaitu dari negara Jepang. Terdiri dari perusahaan Nippon Steel Corporation, Nippon Kohan dan Kawasaki Steel, serta

berasal dari Korea dan Australia. Selain dari luar negeri, TMBP juga didatangkan dari PT Krakatau Steel sebagai pemasok bahan baku dari dalam negeri.

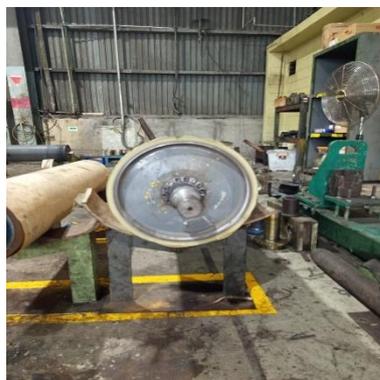
Deflector roll merupakan suatu alat atau teknologi yang digunakan untuk menjaga lembaran baja selama proses penggulangan berlangsung. *Roll* ini juga berfungsi untuk mengurangi tegangan yang terjadi pada lembaran baja, sehingga meningkatkan stabilitas saat proses penggulangan berlangsung.

Gambar 3.1 *Deflector Roll*
(Sumber : Dokumen Pribadi)

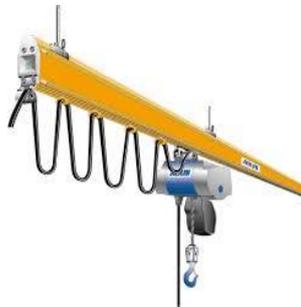
Gambar 4.5 *Hoist Crane*
(Sumber : Google)

Hoist crane digunakan sebagai alat pengangkut roll yang fungsinya memudahkan proses pekerjaan.

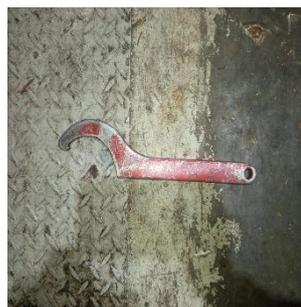
Hook Wrench digunakan sebagai membuka dan mengunci *sleeve* yang terdapat pada *deflector roll*

Gambar 4.6 *Hook Wrench*
(Sumber : Dokumen Pribadi)

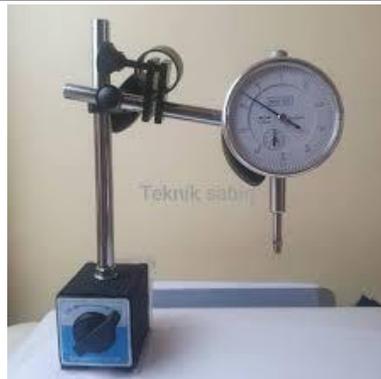
Balancing dial indicator digunakan sebagai alat untuk mengecek kondisi permukaan yang tidak rata dari *deflector roll*

Gambar 4.7 *Balancing Dial Indicator*
(Sumber : Shopee)

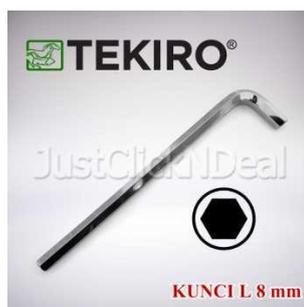
Gambar 4.8 Kunci L 8mm
(Sumber : Google)

Kunci L yang digunakan berukuran 8mm yang digunakan untuk melepas komponen *deflector roll*.

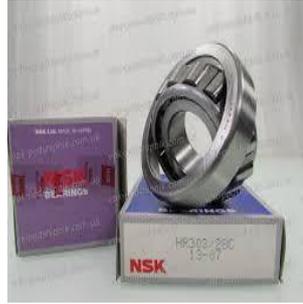
Bearing digunakan sebagai pembatas gerak relatif dari *deflector roll* sehingga *deflector roll* bergerak sesuai dengan arah yang diinginkan.

Gambar 4.9 Bearing HR 303/28C
(Sumber : Shopee)

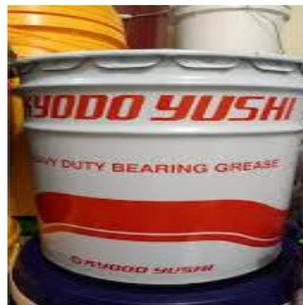
Gambar 4.11 Grease
(Sumber : Tokopedia)

Grease digunakan sebagai bahan pelumas bering yang berfungsi sebagai mengurangi kehausan pada *bearing*.

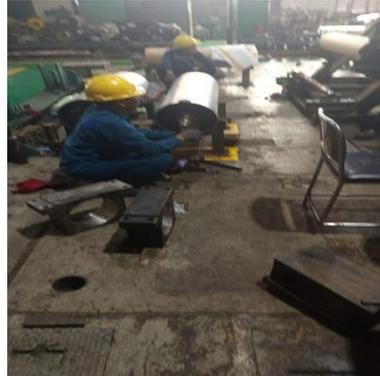
4. Setelah dilakukan proses pengangkutan, dilakukan proses pelepasan komponen *deflector roll*

Gambar 5.1 Proses Pelepasan komponen *deflector roll*
(Sumber : Dokumen Pribadi)

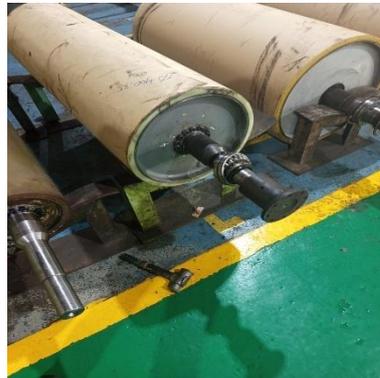
Gambar 5.2 Pergantian *Bearing*
(Sumber : Dokumen Pribadi)

5. Melakukan proses pembersihan pada komponen *deflector roll* dari kotoran yang menempel pada komponen *deflector roll*.
6. Setelah dilakukan pembersihan, dilakukan inspeksi terlebih dahulu dan dapat diketahui permasalahan yang terjadi adalah rusaknya bearing, surface yang kotor dan terindikasi roll goyang.
7. Melakukan proses perbaikan berupa pergantian bearing pada *deflector roll*

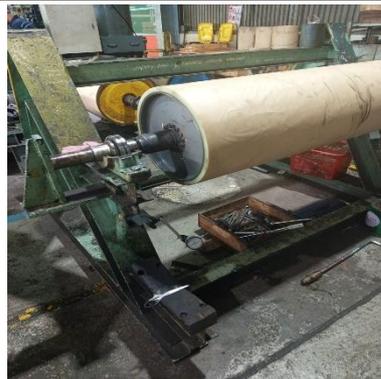
8. Selanjutnya yaitu mengecek roll yang goyang dengan dilakukan proses *balancing* menggunakan *balanced dial indicator*.

Gambar 5.3 Proses *Balancing*
(Sumber : Dokumen Pribadi)

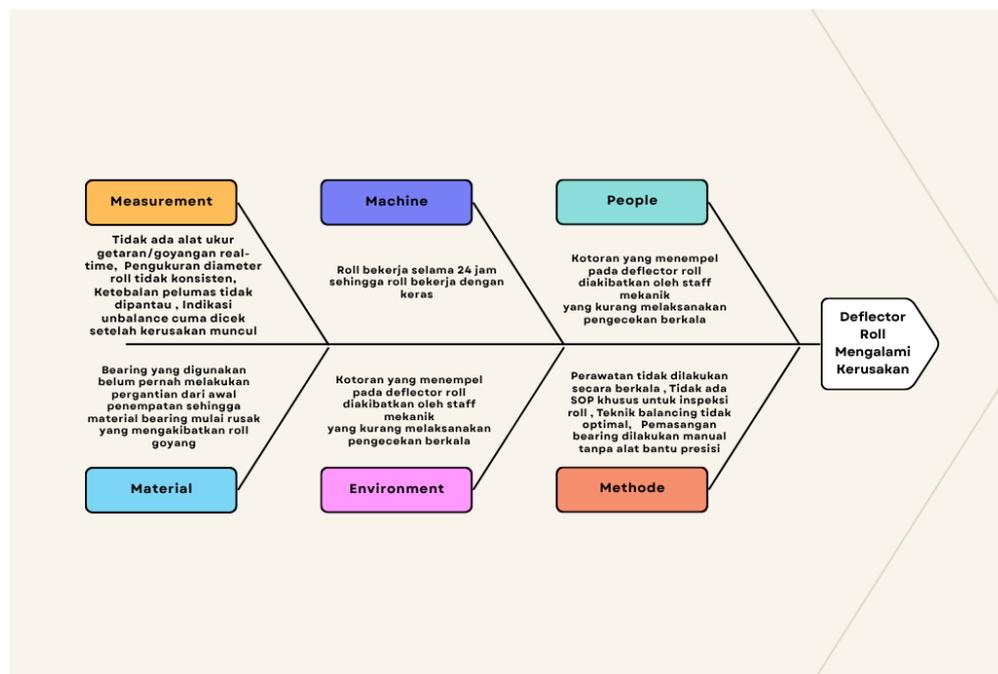
Setelah melakukan perbaikan terdapat beberapa analisis yang didapatkan mengenai penyebab utama kerusakan yang terjadi pada *deflector roll*. Dalam laporan ini penulis mengamati jenis roll yang mengalami kerusakan yaitu *deflector roll* yang digunakan pada area *electro tining line* di PT Latinusa, Tbk. Dimana analisis ini diharapkan agar jika terjadi permasalahan yang sama dapat dicegah dengan diberikannya pemahaman mengenai faktor-faktor yang menyebabkan masalah yang sama. Berikut ini merupakan diagram *fishbone* yang telah penulis buat.

Gambar 5.4 Diagram *Fishbone* (Sumber: Dokumen Pribadi)

Setelah dilakukannya proses *corrective maintenance* terhadap *deflector roll* dapat diketahui bahwa terjadi beberapa fenomena yang menyebabkan turunya kualitas kinerja dari *deflector roll* dalam menjalankan proses produksi tinplate. Langkah pertama yang di ambil dalam perbaikan adalah mengganti bearing yang rusak dengan yang baru. Selama proses penggantian, memastikan juga untuk memeriksa kondisi poros agar tidak ada kerusakan lebih lanjut. Setelah itu, dilakukan pembersihan permukaan *deflector roll* secara menyeluruh, menghilangkan kotoran dan sisa material yang bisa mempengaruhi kinerja dari *deflector roll*. Setelah semua perbaikan dilakukan, dilakukan uji coba untuk memastikan semuanya berjalan dengan baik. *Bearing* yang baru berfungsi dengan sempurna, tanpa adanya suara aneh dan goyang serta permukaan dari *deflector roll* yang bersih membantu meningkatkan kinerja alat. Penulis juga melihat ada peningkatan efisiensi operasional, yang mengurangi waktu berhenti akibat kerusakan sebelumnya. Secara keseluruhan, pemeliharaan yang telah dilakukan berhasil menyelesaikan masalah yang ada. Penulis menyarankan agar pemeliharaan rutin dan pemantauan kondisi *deflector roll* dilakukan secara berkala untuk mencegah masalah serupa muncul lagi. Langkah-langkah ini

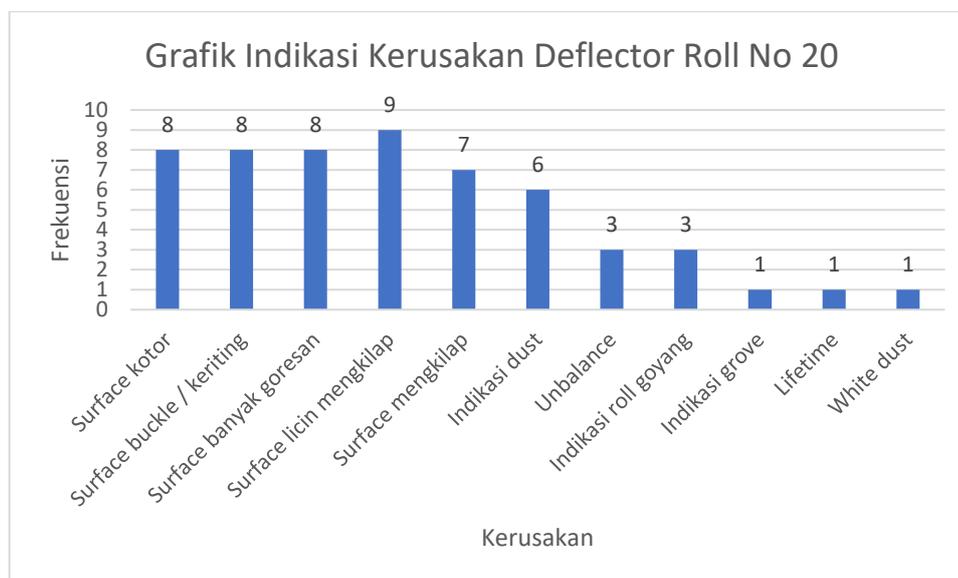
diperhatikan karena bisa menyebabkan kerusakan lanjutan jika tidak ditangani. Total seluruh kejadian kerusakan yang terdata mencapai 55 kasus. Dari data tersebut, dapat disimpulkan bahwa permasalahan utama berkisar pada kondisi permukaan roll dan ketidakseimbangan komponen. Oleh karena itu, perawatan berkala seperti pembersihan menyeluruh, pengecekan keseimbangan dan inspeksi visual menjadi hal penting yang harus rutin dilakukan guna menjaga stabilitas dan umur pakai *deflector roll*.

Nilai *lifetime* sebesar 80 pada Tabel 5.1 menunjukkan batas maksimal usia pakai *deflector roll* dalam satuan hari berdasarkan standar operasional dan pengalaman historis di PT Latinusa, Tbk. Angka ini digunakan sebagai acuan untuk melakukan penggantian *roll* sebelum terjadi penurunan performa signifikan atau potensi kerusakan besar. Jika usia pakai melebihi 80 hari, maka *roll* masuk kategori perlu dievaluasi ulang secara teknis untuk menghindari gangguan pada proses produksi.

Gambar 5.5 Grafik Indikasi Kerusakan *Deflector Roll no 20*
(Sumber : Pengolahan Data)

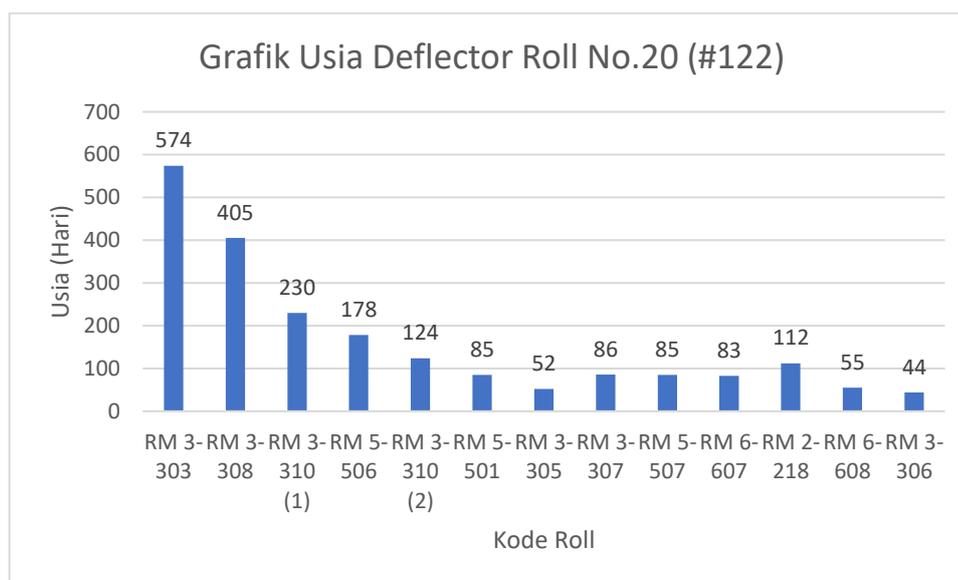
Gambar 5.6 Grafik Usia *Deflector Roll* No 20 (#122)
(Sumber : Pengolahan Data)

Grafik diatas ini menunjukkan variasi usia *Deflector Roll* No 20 (#122) untuk berbagai kode roll yang digunakan. Dari data yang tersedia, terlihat bahwa beberapa roll memiliki usia yang jauh lebih panjang dibandingkan yang lain, mencerminkan perbedaan dalam ketahanan atau frekuensi pergantian roll.

Sebaliknya, terdapat pula roll yang hanya digunakan dalam waktu singkat, seperti RM 3-306 yang hanya bertahan selama 44 hari. Usia pakai yang pendek ini bisa disebabkan oleh beban kerja yang tinggi, ketidakseimbangan dalam penggunaan, hingga kerusakan akibat kondisi permukaan atau kontaminasi seperti debu dan kotoran. Variasi usia ini menunjukkan bahwa faktor teknis dan operasional sangat berpengaruh terhadap masa pakai roll.

Oleh karena itu, penting bagi tim maintenance untuk mengevaluasi lebih lanjut faktor-faktor yang mempengaruhi umur pakai, seperti bahan roll, metode perawatan dan pola pemakaian. Dengan begitu, dapat ditentukan strategi terbaik agar usia pakai roll bisa lebih optimal dan frekuensi penggantian bisa dikurangi.

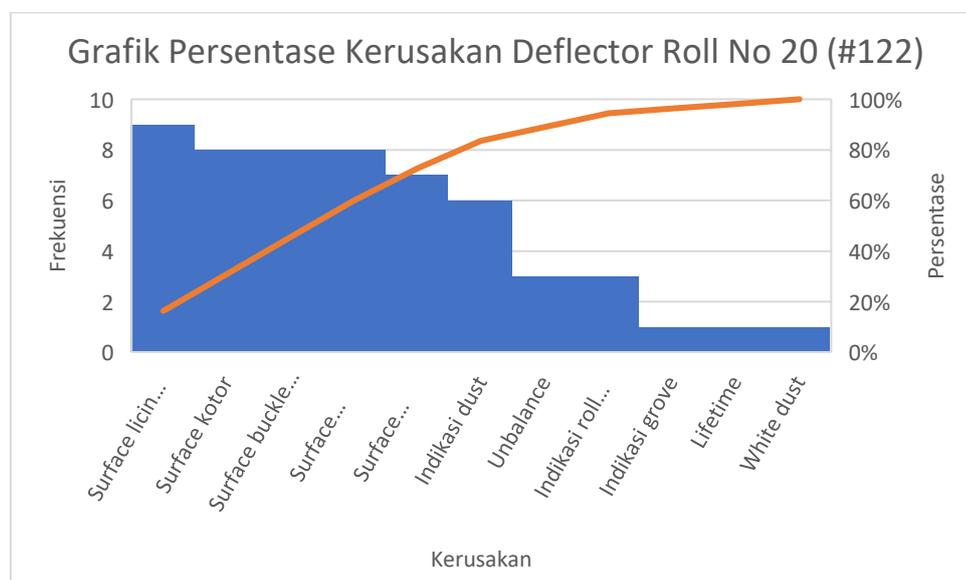
Gambar 5.7 Grafik Persentase Kerusakan *Deflector Roll* No 20
(Sumber : Pengolahan Data)

Grafik di atas menampilkan analisis faktor-faktor yang mempengaruhi *Deflector Roll*, di mana sumbu vertikal kiri menunjukkan jumlah kejadian untuk setiap faktor penyebab, sedangkan garis oranye pada sumbu vertikal kanan
