**EVALUASI TERMINASI KABEL *MEDIUM VOLTAGE*
SWITCHGEAR 6.3 KV AKIBAT TERJADINYA *HOTSPOT*
MENGUNAKAN *THERMOGRAPHY***

SKRIPSI

**JURUSAN TEKNIK ELEKTRO
FAKULTAS TEKNIK
UNIVERSITAS SULTAN AGENG TIRTAYASA**

6. PT Geo Dipa Energi (Persero) Unit Patuha, yang telah memberikan kesempatan kepada penulis untuk melakukan penelitian yang merupakan objek dari laporan Skripsi ini;

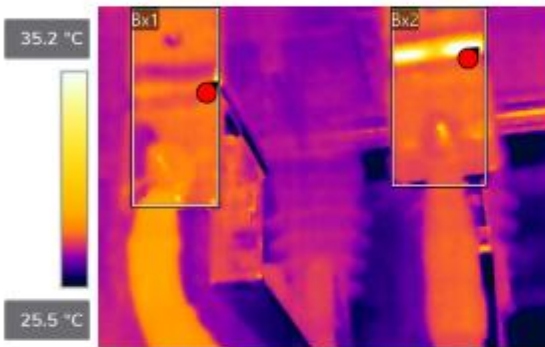
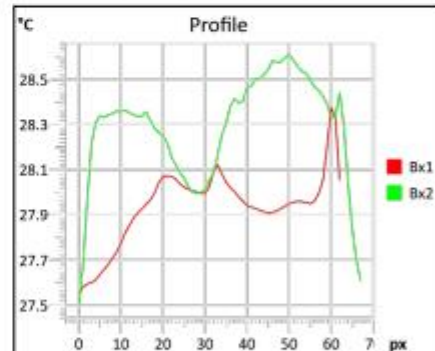
Remarks	
Location UMVB	Power Plant Incoming UMVB (F2) Connection S-T

Measurements	
Bx1	
Max	39.6 °C
Bx2	
Max	42.5 °C
Dt1	
Bx2.Max-Bx1.Max	3.0 °C

Grade Level **0**

Normal Condition

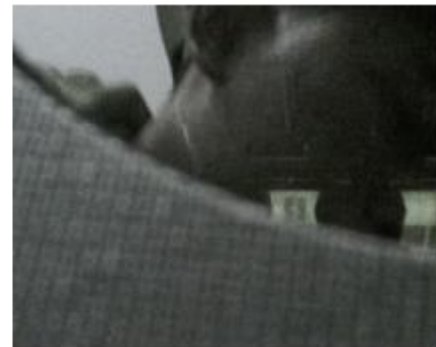
Remarks	
Location UMVB	Power Plant UMVB HWP A (F8) Connection S-T

Measurements	
Dt1	
Bx1.Max-Bx2.Max	12.5 °C
Bx1	
Max	34.0 °C
Bx2	
Max	21.5 °C

Normal Condition

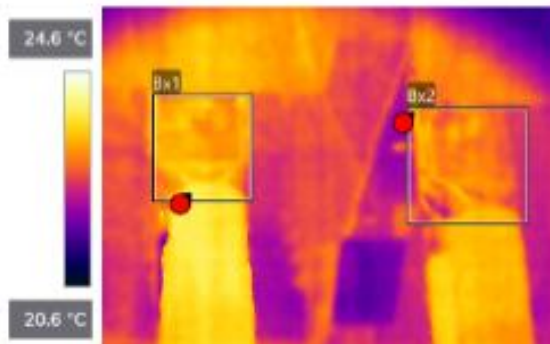
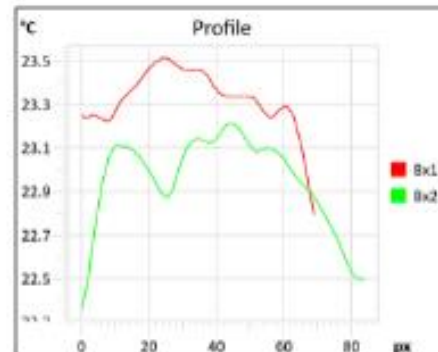
Remarks	
Location: UMVB	Power Plant Incoming UMVB (F1) Connection R-S

Measurements	
Bx1	
Max	23.9 °C
Bx2	
Max	23.5 °C
Dt1	
Bx1.Max-Bx2.Max	0.4 °C

Grade Level **C**

Normal Condition

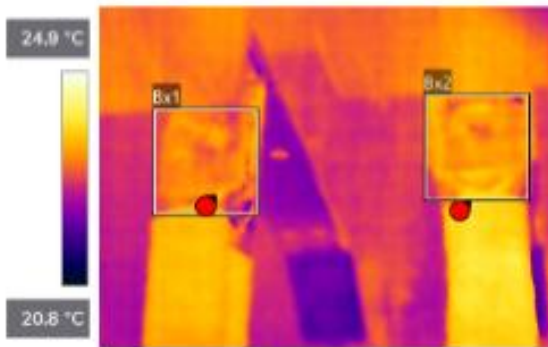
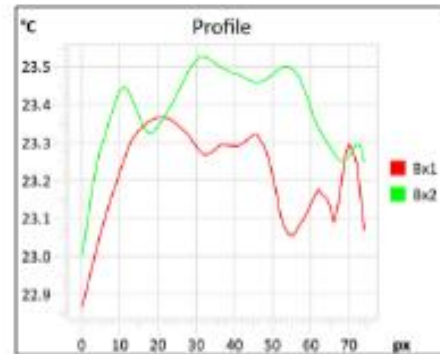
Remarks	
Location	Power Plant
UMVB	Incoming UMVB (F1) Connection S-T

Measurements	
Bx1	
Max	24.0 °C
Bx2	
Max	23.9 °C
Dt1	
Bx1.Max-Bx2.Max	0.1 °C

Grade Level **0**

Normal Condition

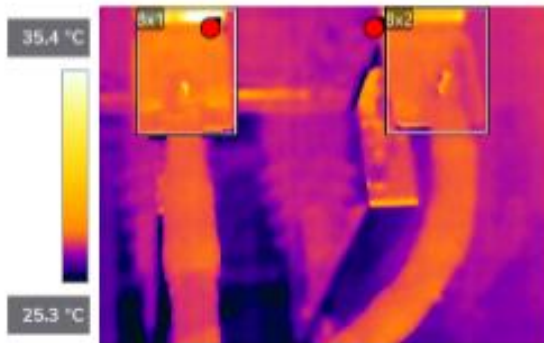
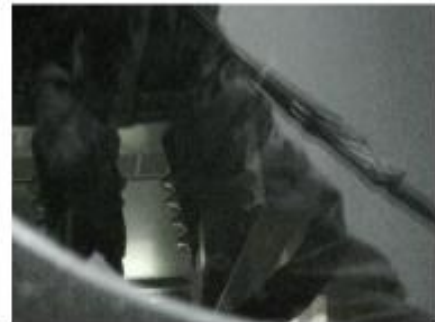
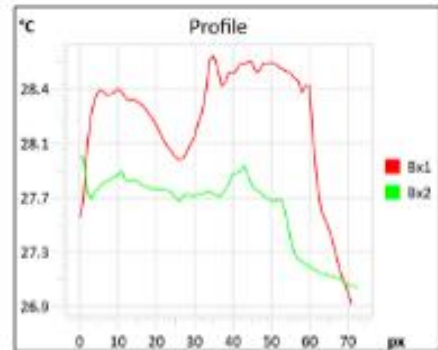
Remarks	
Location	Power Plant
UMVB	Incoming UMVB (F2) Connection R-S

Measurements	
Bx1	
Max	42.4 °C
Bx2	
Max	38.1 °C
Dt1	
Bx1.Max-Bx2.Max	4.3 °C

Grade Level **0**

Normal Condition

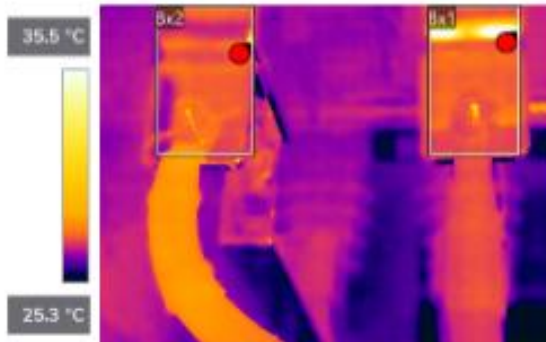
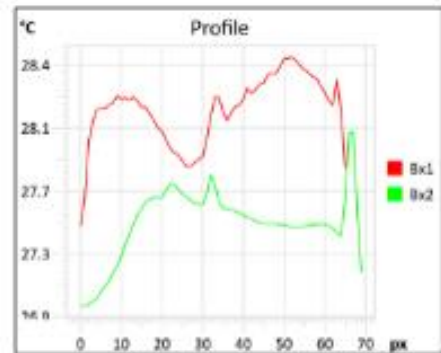
Remarks	
Location	Power Plant
UMVB	Incoming UMVB (F2) Connection S-T

Measurements	
Bx1	
Max	46.6 °C
Bx2	
Max	41.9 °C
Dt1	
Bx1.Max-Bx2.Max	4.7 °C

Grade Level	C
-------------	---

Normal Condition

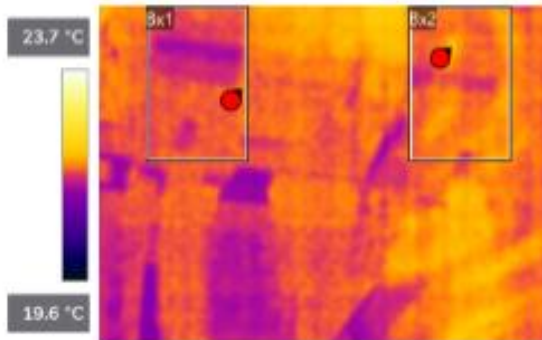
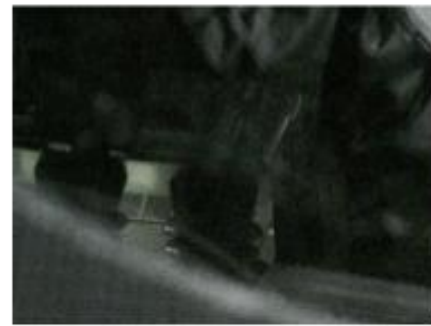
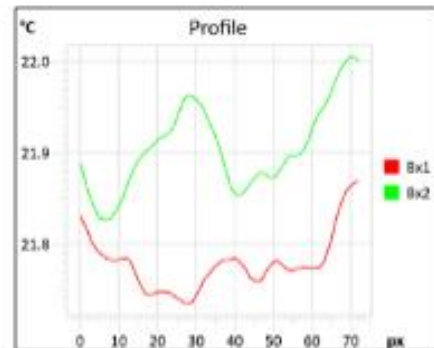
Remarks	
Location	Power Plant
UMVB	Incoming UMVB (F3) Connection R-S

Measurements	
Bx1	
Max	21.9 °C
Bx2	
Max	22.1 °C
DT1	
Bx2.Max-Bx1.Max	0.2 °C

Grade Level **0**

Normal Condition

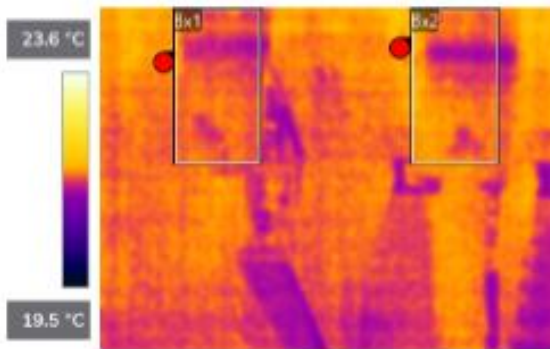
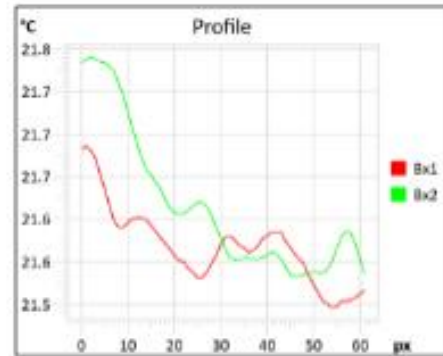
Remarks	
Location	Power Plant
UMVB	Incoming UMVB (F3) Connection S-T

Measurements	
Bx1	
Max	21.8 °C
Bx2	
Max	21.8 °C
Dt1	
Bx2.Max-Bx1.Max	0.1 °C

Grade Level **0**

Normal Condition

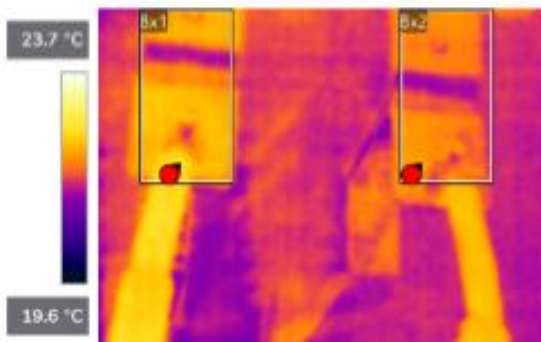
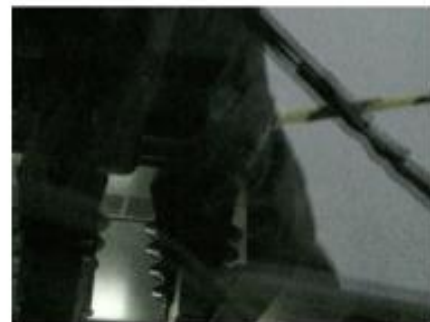
Remarks	
Location	Power Plant
UMVB	UMVB LRVP B (F7) Connection R-S

Measurements	
Bx1	
Max	22.6 °C
Bx2	
Max	22.2 °C
Dt1	
Bx1.Max-Reference temp.	22.6 °C

Monitoring Condition

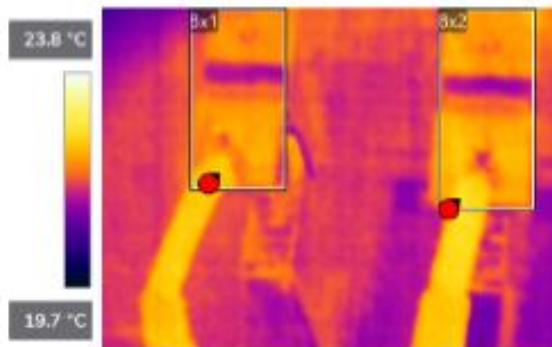
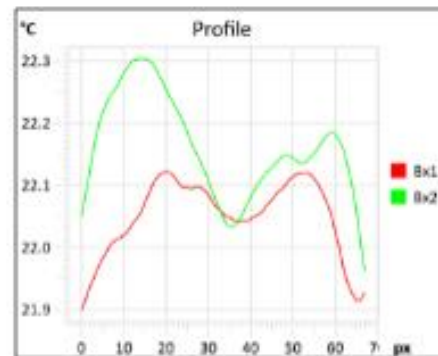
Remarks	
Location	Power Plant
UMVB	UMVB LRVP B (F7) Connection S-T

Measurements	
Bx1	
Max	22.5 °C
Bx2	
Max	22.7 °C
Dt1	
Bx2.Max-Bx1.Max	0.2 °C

Grade Level	0
-------------	---

Normal Condition

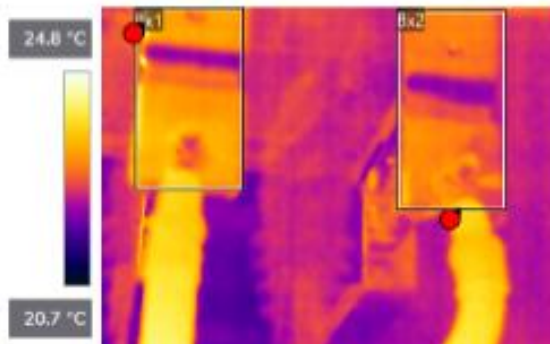
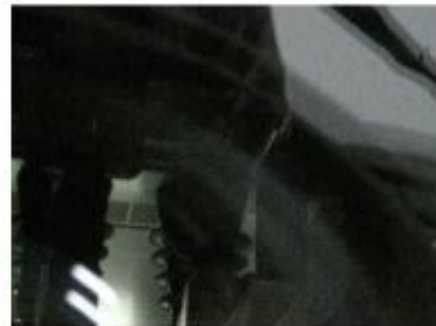
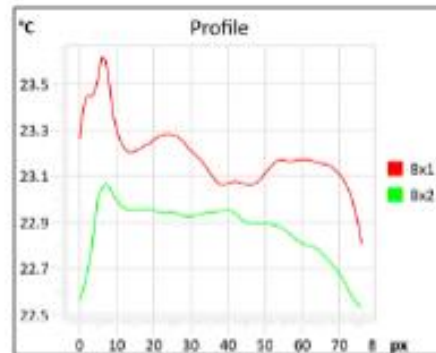
Remarks	
Location:	Power Plant
UMVB	UMVB HWP A (F8) Connection R-S

Measurements	
Bx1	
Max	24.9 °C
Bx2	
Max	23.8 °C
Dt1	
Bx1.Max-Bx2.Max	1.1 °C

Grade Level	0
-------------	---

Normal Condition

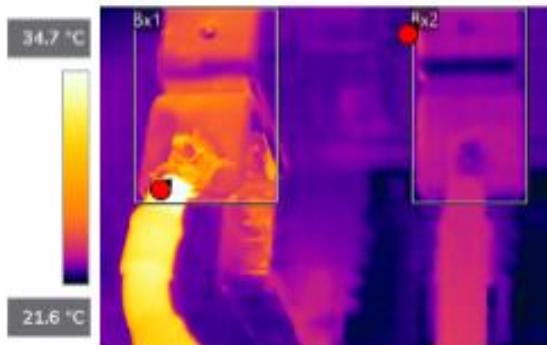
Remarks	
Location	Power Plant
UMVB	UMVB HWP A (F8) Connection S-T

Measurements	
Bx1	
Max	36.1 °C
Bx2	
Max	24.6 °C
Dt1	
Bx1.Max-Bx2.Max	11.5 °C

Monitoring Condition

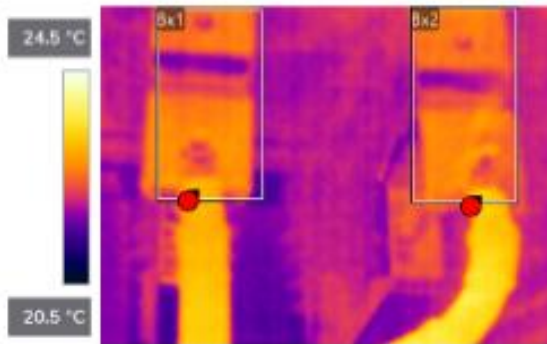
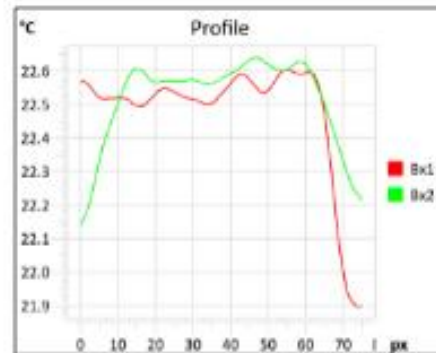
Remarks	
Location	Power Plant
UMVB	UMVB HWP B (F9) Connection R-S

Measurements	
Bx1	
Max	23.1 °C
Bx2	
Max	23.3 °C
Dt1	
Bx2.Max-Bx1.Max	0.2 °C

Grade Level	0
-------------	---

Normal Condition

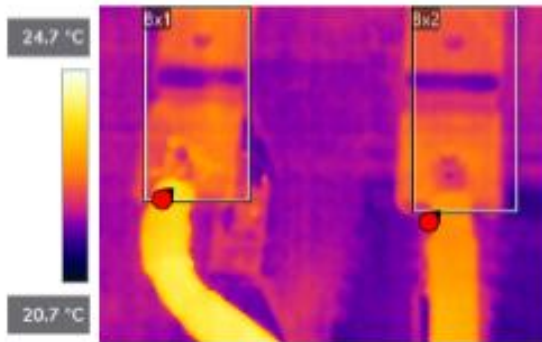
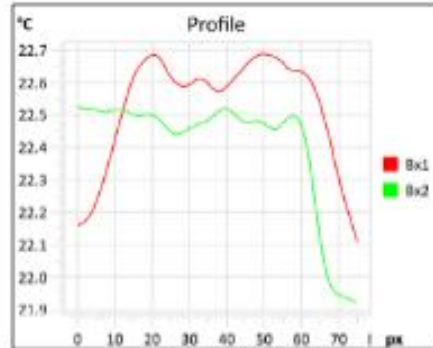
Remarks	
Location	Power Plant
UMVB	UMVB HWP B (F9) Connection S-T

Measurements	
Bx1	
Max	23.8 °C
Bx2	
Max	23.0 °C
Dt1	
Bx1.Max-Bx2.Max	0.8 °C

Grade Level **0**

Normal Condition

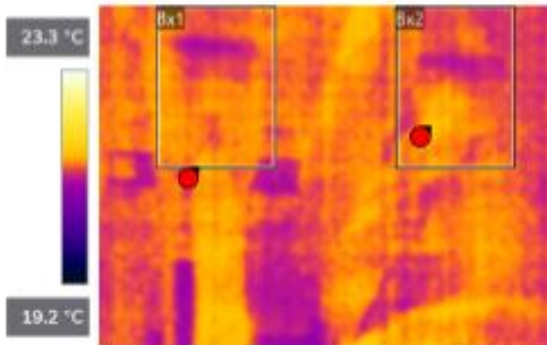
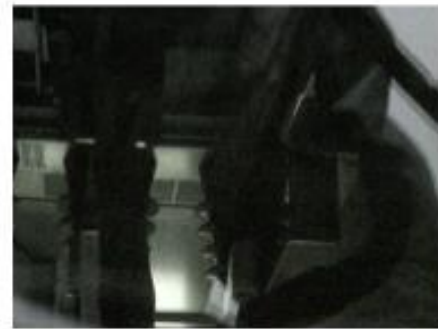
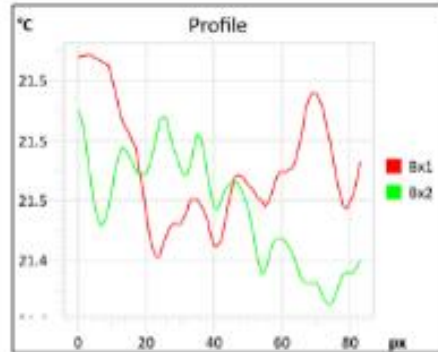
Remarks	
Location	Power Plant
UMVB	UMVB CT A (F10) Connection R-S

Measurements	
Bx1	
Max	21.6 °C
Bx2	
Max	21.7 °C
Dt1	
Bx2.Max-Bx1.Max	0.1 °C

Grade Level **0**

Normal Condition

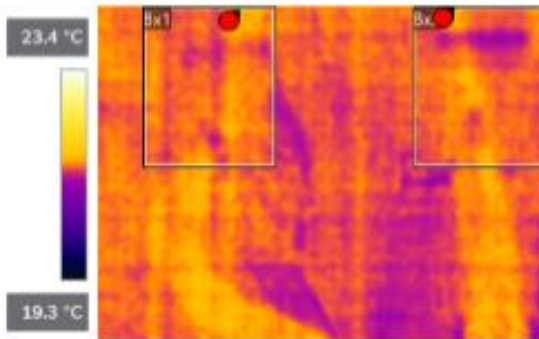
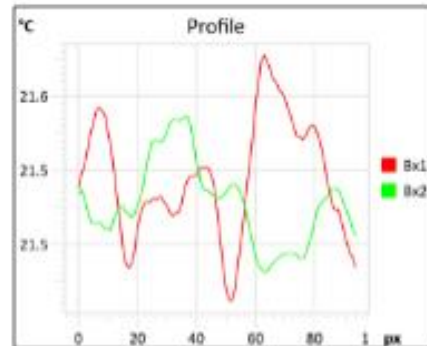
Remarks	
Location	Power Plant
UMVB	UMVB CT A (F10) Connection S-T

Measurements	
Bx1	
Max	21.7 °C
Bx2	
Max	21.7 °C
Dt1	
Bx1.Max-Bx1.Max	0.0 °C

Grade Level 0

Normal Condition

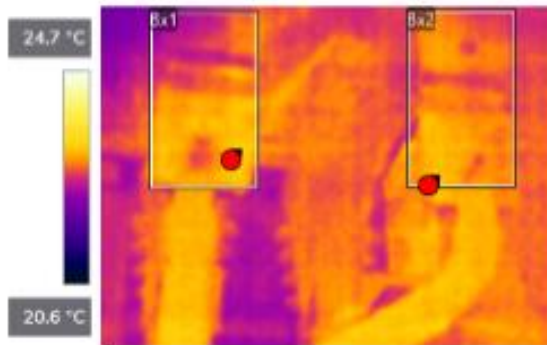
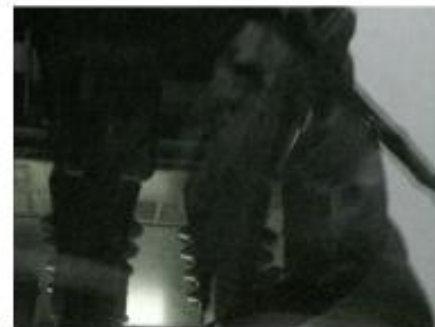
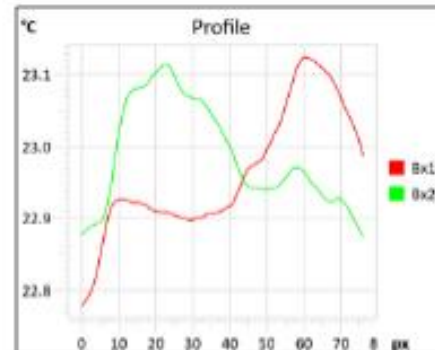
Remarks	
Location	Power Plant
UMVB	UMVB CT B (F11) Connection R-S

Measurements	
Bx1	
Max	23.3 °C
Bx2	
Max	23.2 °C
Dt1	
Bx1.Max-Bx2.Max	0.1 °C

Grade Level **0**

Normal Condition

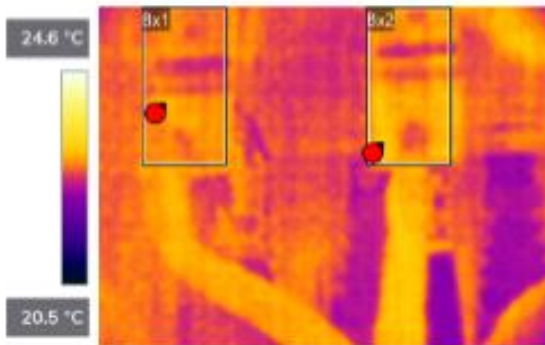
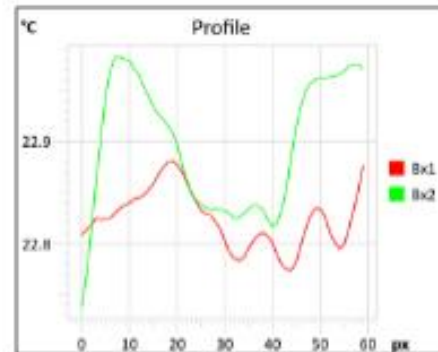
Remarks	
Location	Power Plant
UMVB	UMVB CT B (F11) Connection S-T

Measurements	
Bx1	
Max	23.0 °C
Bx2	
Max	23.1 °C
Dt1	
Bx2.Max-Bx1.Max	0.1 °C

Grade Level **0**

Normal Condition

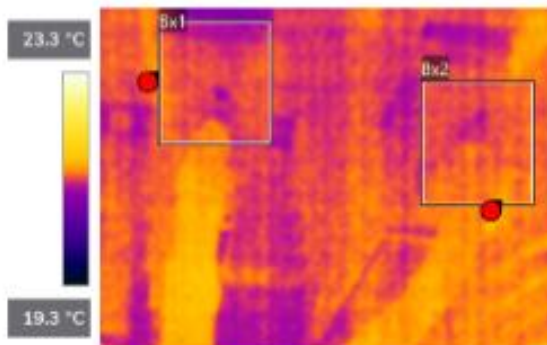
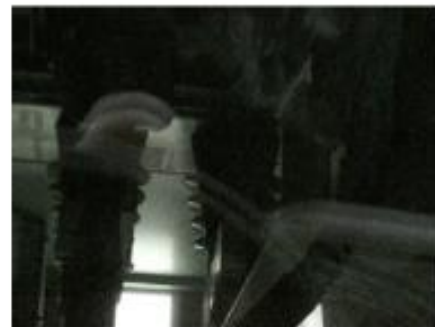
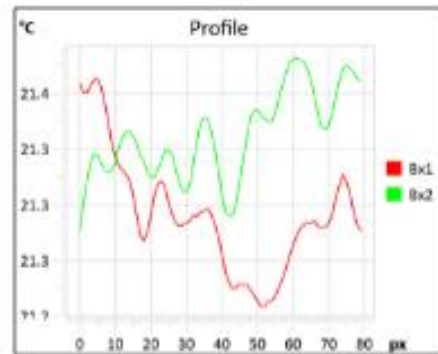
Remarks	
Location	Power Plant
UMVB	UMVB CT C (F12) Connection R-S

Measurements	
Bx1	
Max	21.5 °C
Bx2	
Max	21.6 °C
Dt1	
Bx2.Max-Bx1.Max	0.1 °C

Grade Level 0

Normal Condition

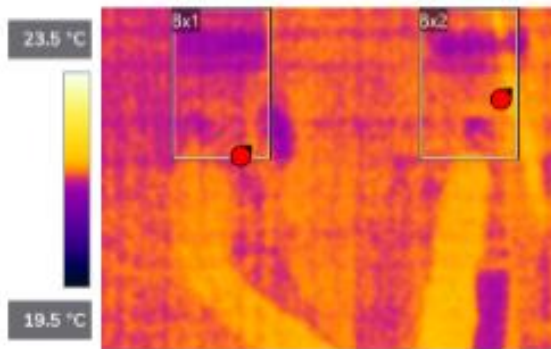
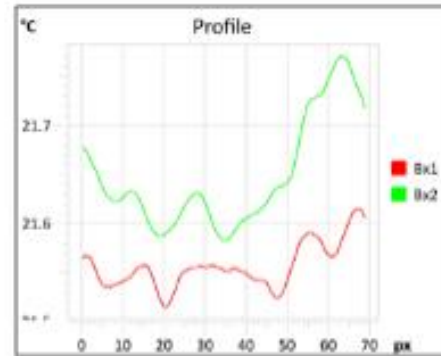
Remarks	
Location	Power Plant
UMVB	UMVB CT C (F12) Connection S-T

Measurements	
Bx1	
Max	21.7 °C
Bx2	
Max	21.9 °C
Dt1	
Bx2.Max-Bx1.Max	0.2 °C

Grade Level **0**

Normal Condition

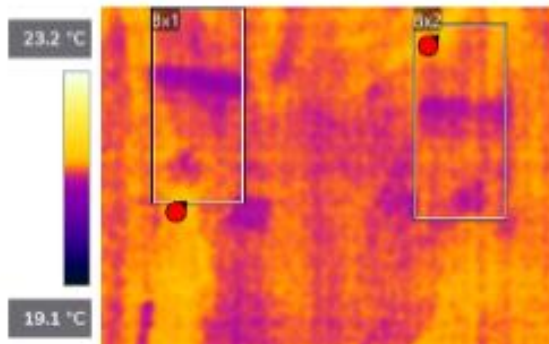
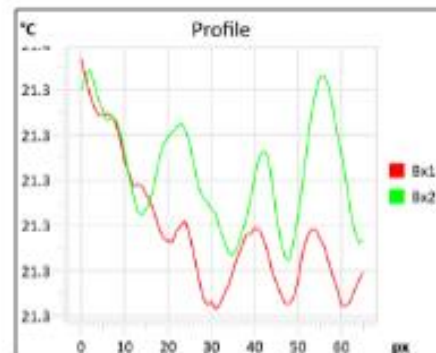
Remarks	
Location UMVB	Power Plant UMVB CT D (F13) Connection R-S

Measurements	
Bx1	
Max	21.6 °C
Bx2	
Max	21.6 °C
Dt1	
Bx1.Max-Bx1.Max	0.0 °C

Grade Level	(1)
-------------	-----

Normal Condition

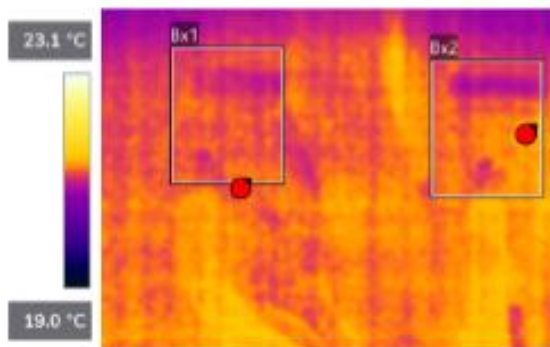
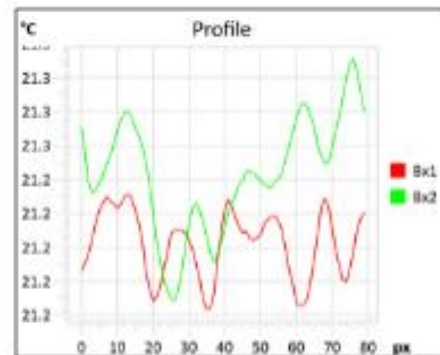
Remarks	
Location	Power Plant
UMVB	UMVB CT D (F13) Connection S-T

Measurements	
Bx1	
Max	21.3 °C
Bx2	
Max	21.5 °C
Dt1	
Bx2.Max-Bx1.Max	0.1 °C

Grade Level	0
-------------	---

Normal Condition

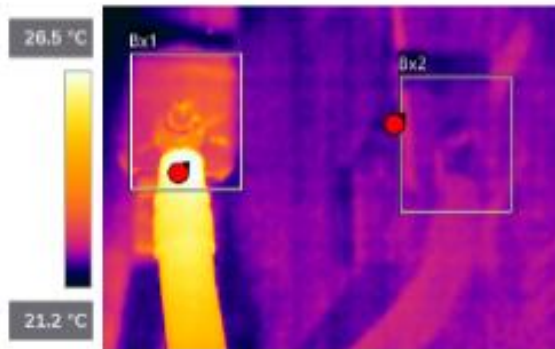
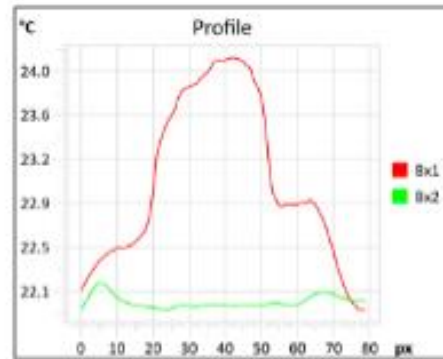
Remarks	
Location: UMVB	Power Plant UMVB CT E (F14) connection R-S

Measurements	
Bx1	
Max	26.7 °C
Bx2	
Max	22.3 °C
Dt1	
Bx1.Max-Bx2.Max	4.4 °C

Grade Level **0**

Normal Condition

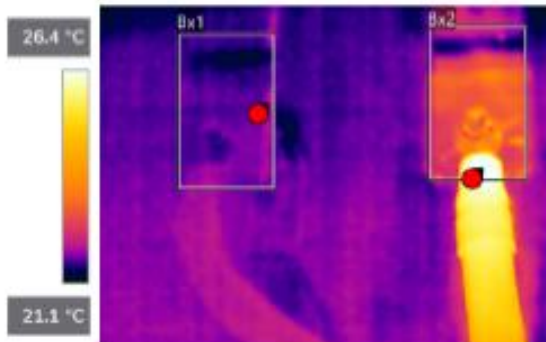
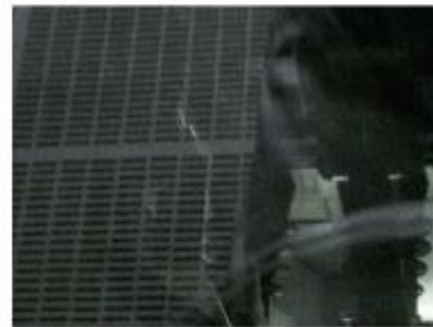
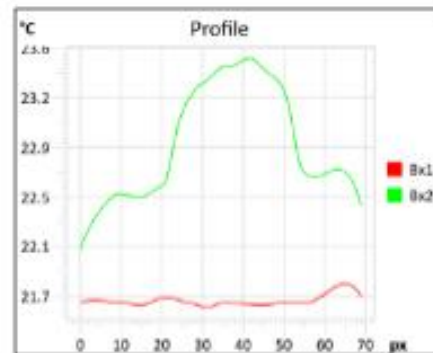
Remarks	
Location	Power Plant
UMVB	UMVB CT E (F14) connection S-T

Measurements	
Bx1	
Max	22.0 °C
Bx2	
Max	26.6 °C
Dt1	
Bx2.Max-Bx1.Max	4.6 °C

Grade Level	0
-------------	---

Normal Condition

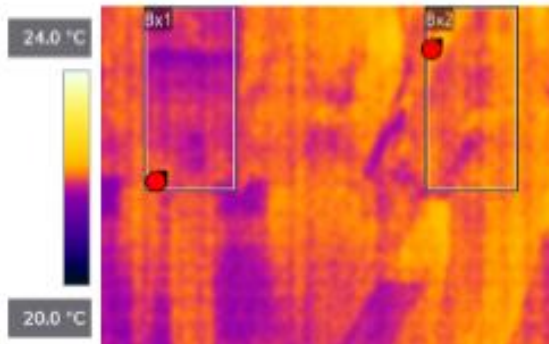
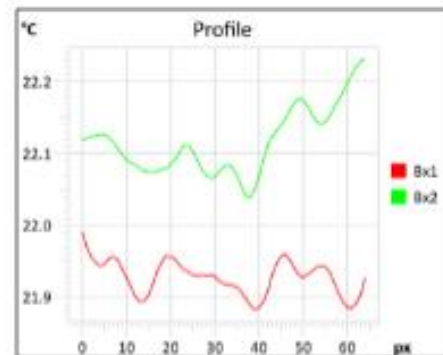
Remarks	
Location	Power Plant
UMVB	UMVB Raw Water (F18) connection R-S

Measurements	
Bx1	
Max	22.1 °C
Bx2	
Max	22.3 °C
Dt1	
Bx2.Max-Bx1.Max	0.2 °C

Grade Level **0**

Normal Condition

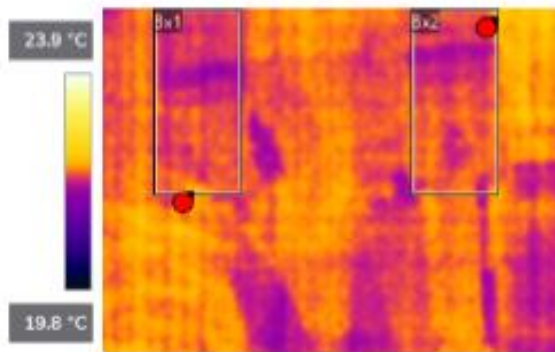
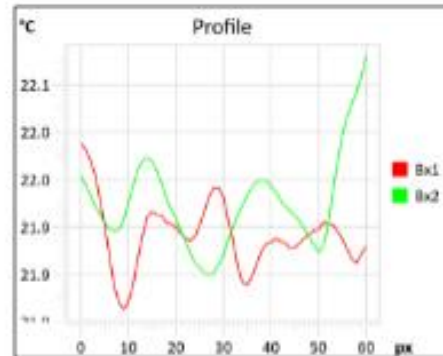
Remarks	
Location	Power Plant
UMVB	UMVB Raw Water (F18) connection S-T

Measurements	
Bx1	
Max	22.2 °C
Bx2	
Max	22.2 °C
Dt1	
Bx1.Max-Bx2.Max	0.0 °C

Grade Level **0**

Normal Condition

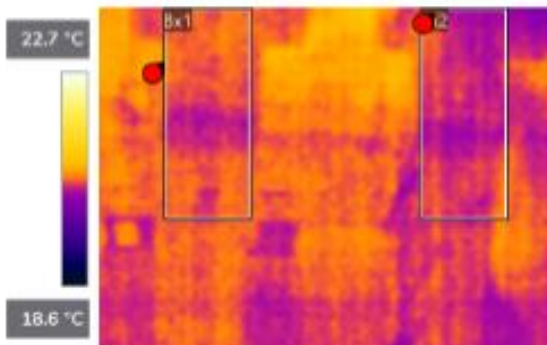
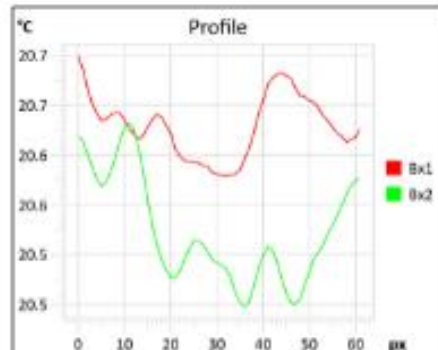
Remarks	
Location	Power Plant
UMVB	UMVB Steamfield (F19) connection R-S

Measurements	
Bx1	
Max	20.9 °C
Bx2	
Max	20.8 °C
Dt1	
Bx1.Max-Bx2.Max	0.1 °C

Grade Level **0**

Normal Condition

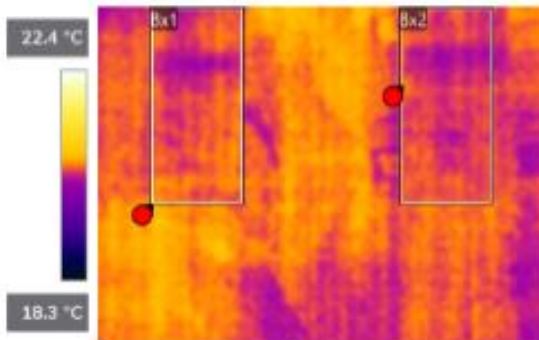
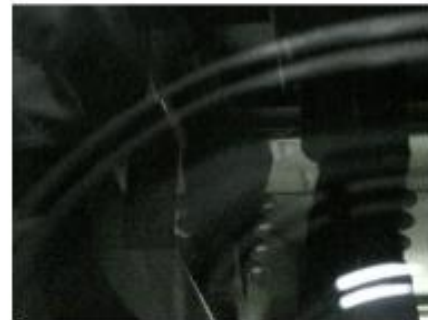
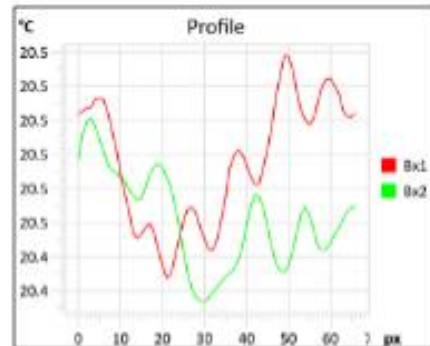
Remarks	
Location	Power Plant
UMVB	UMVB Steamfield (F19) connection S-T

Measurements	
Bx1	
Max	20.7 °C
Bx2	
Max	20.6 °C
Dt1	
Bx1.Max-Bx2.Max	0.1 °C

Grade Level **C**

Normal Condition

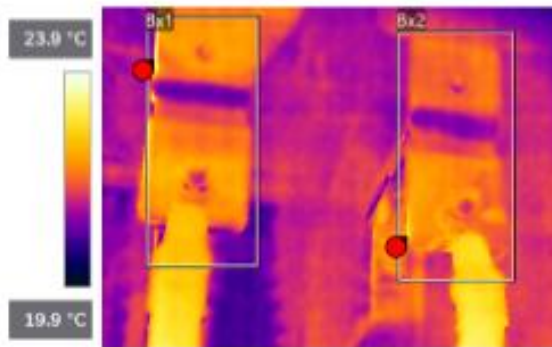
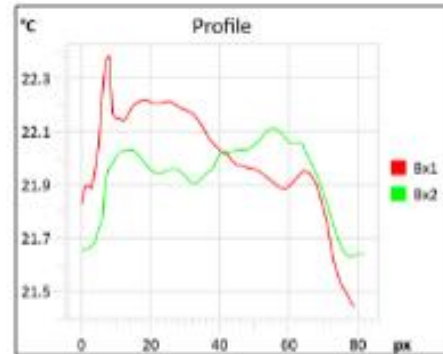
Remarks	
Location: UMVB	Power Plant UMVB HWP A (F8) Connection R-S

Measurements	
Bx1	
Max	23.6 °C
Bx2	
Max	23.3 °C
Dt1	
Bx1.Max-Bx2.Max	0.4 °C

Grade Level	0
-------------	---

Normal Condition

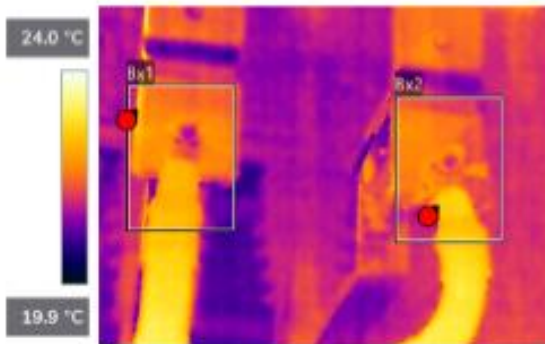
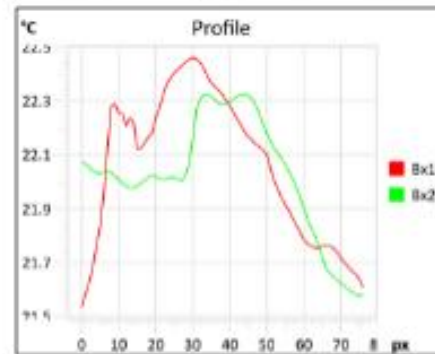
Remarks	
Location	Power Plant
UMVB	UMVB HWP A (F8) Connection R : S

Measurements	
Bx1	
Max	23.3 °C
Bx2	
Max	23.1 °C
Dt1	
Bx1.Max-Bx2.Max	0.2 °C

Grade Level **0**

Normal Condition

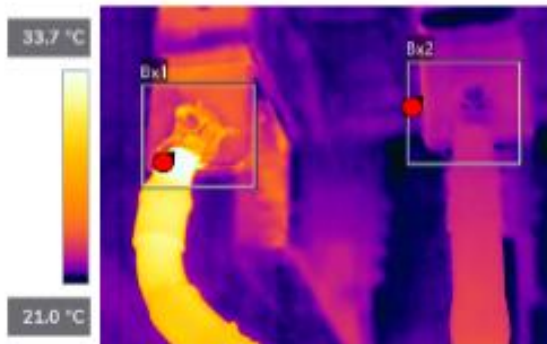
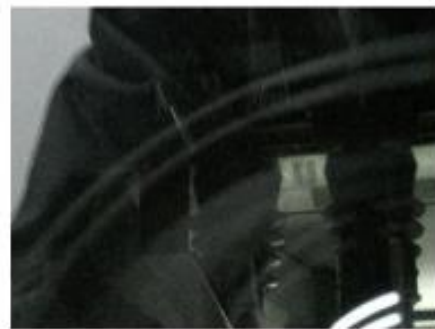
Remarks	
Location	Power Plant
UMVB	UMVB HWP A (F8) Connection S - T

Measurements	
Bx1	
Max	35.4 °C
Bx2	
Max	23.3 °C
Dt1	
Bx1.Max-Bx2.Max	12.1 °C

Monitoring Condition

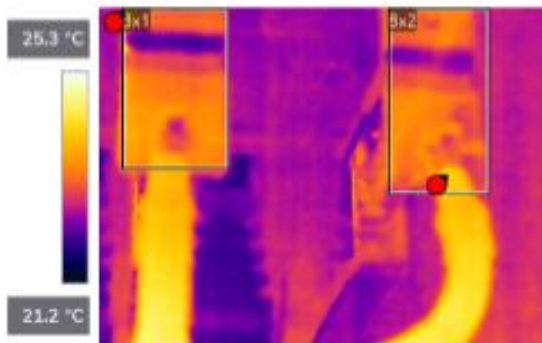
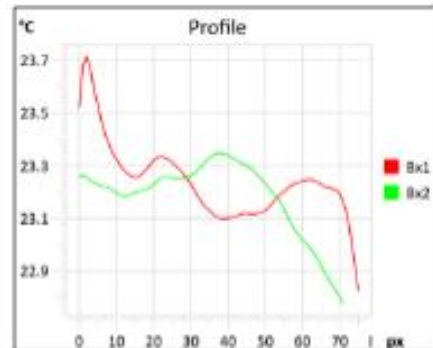
Remarks	
Location	Power Plant
UMVB	UMVB HWP A (F8) Connection R : S

Measurements	
Bx1	
Max	24.6 °C
Bx2	
Max	24.2 °C
Dt1	
Bx1.Max-Bx2.Max	0.5 °C

Grade Level **0**

Normal Condition

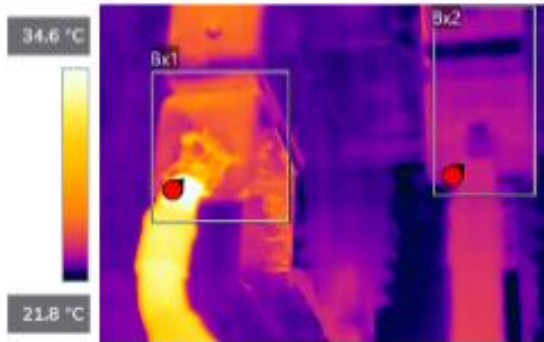
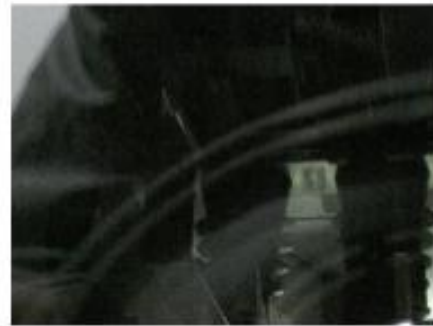
Remarks	
Location	Power Plant
UMVB	UMVB HWP A (F8) Connection S- T

Measurements	
Bx1	
Max	36.1 °C
Bx2	
Max	23.8 °C
Dt1	
Bx1.Max-Bx2.Max	12.3 °C

Monitoring Condition

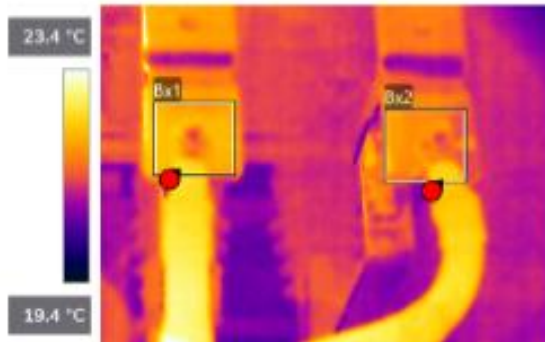
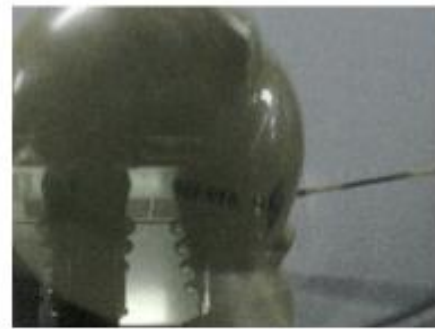
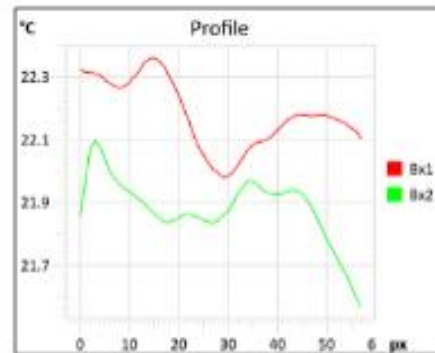
Remarks	
Location	Power Plant
UMVB	UMVB HWP A (F8) Connection R-S

Measurements	
Bx1	
Max	22.6 °C
Bx2	
Max	22.5 °C
Dt1	
Bx1.Max-Bx2.Max	0.1 °C

Grade Level	0
-------------	---

Normal Condition

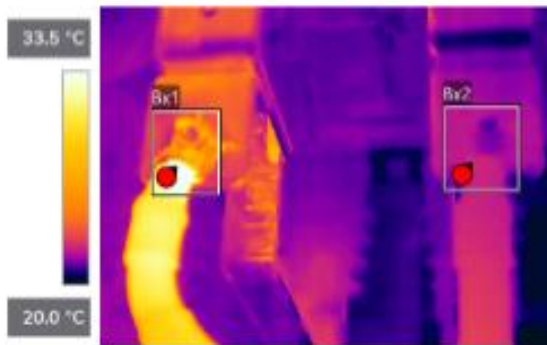
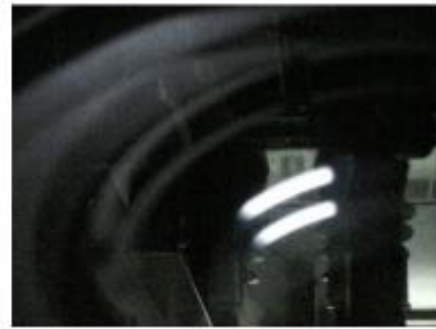
Remarks	
Location	Power Plant
UMVB	UMVB HWP A (F8) Connection S-T

Measurements	
Bx1	
Max	34.8 °C
Bx2	
Max	22.5 °C
Dt1	
Bx1.Max-Bx2.Max	12.3 °C

Monitoring Condition
