**ANALISIS KARAKTERISTIK KERUSAKAN PERKERASAN ASPAL  
JALAN PERKOTAAN MENUNAKAN METODE BINA MARGA DAN  
*ASPHALT INSTITUTE MS-17***

**(Studi Kasus: Ruas Jalan Raya Serang – Pandeglang, Kota Serang - Banten)**

**SKRIPSI**

**2024**

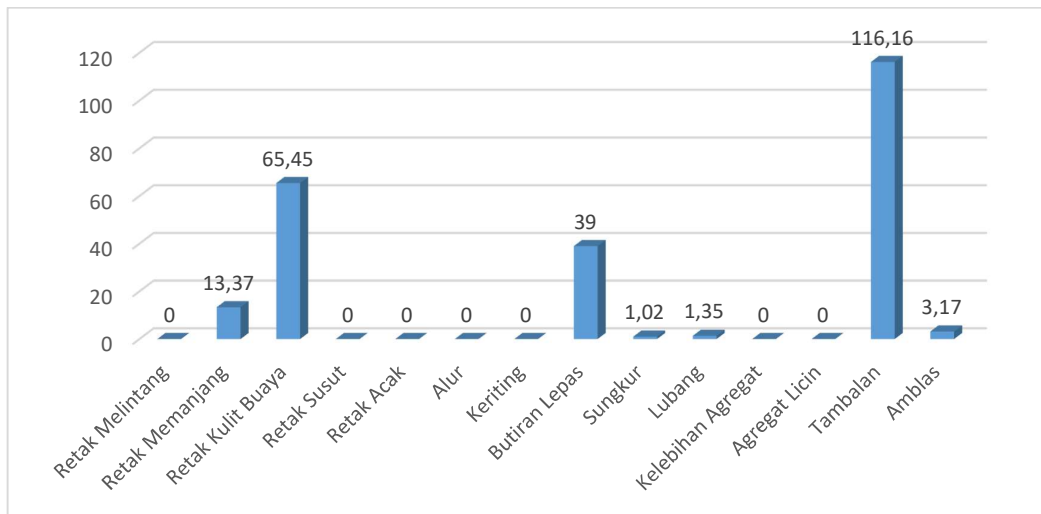
Gambar 5.7 Gambar Diagram Luasan Kerusakan Pada Kedua Metode

Kerusakan jalan raya Serang – Pandeglang berdasarkan survei penjajagan jalan terdapat 7 jenis kerusakan dari 13 jenis kerusakan yang ada pada 2 (dua) metode

penilaian kerusakan jalan. Luasan kerusakan tertinggi yaitu pada jenis kerusakan tambalan yang memiliki luasan total sebesar 116,16 m<sup>2</sup> dan terendah yaitu pada jenis kerusakan sungkur sebesar 1,02 m<sup>2</sup>. Pada metode bina marga jenis kerusakan terbesar yaitu tambalan sebesar 116,16 m<sup>2</sup> dan jenis kerusakan terkecil yaitu lubang sebesar 1,35 m<sup>2</sup>. Pada metode *Asphalt Institute MS-17* jenis kerusakan terbesar yaitu butiran lepas sebesar 39,00 m<sup>2</sup> dan jenis kerusakan terkecil yaitu sungkur sebesar 1,02 m<sup>2</sup>.

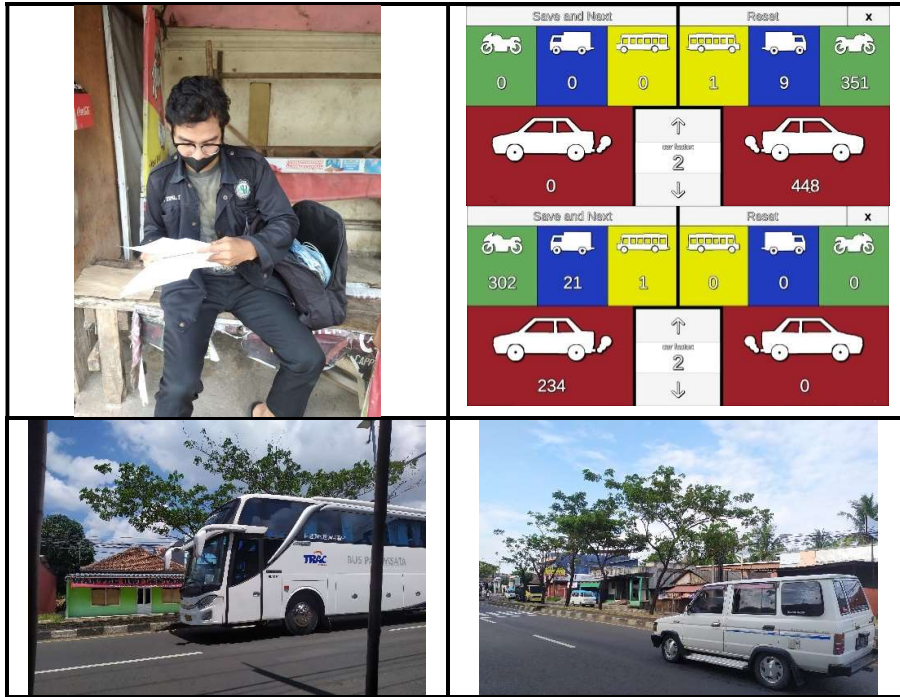
1. 27 Maret 2022

**Dokumentasi Survey LHR dan Kondisi Jalan**
