BAB 5 HASIL DAN PEMBAHASAN

Lokasi penelitian ini dilakukan pada ruas Jalan Raya Serang-Pandeglang yang ada di Kota Serang. Berdasarkan Kepmen PUPR No. 248/KTPS/M/2015 wewenang jalan merupakan Jalan Nasional dengan status jalan sebagai Kolektor Primer. Ruas jalan ini merupakan salah satu jalur menuju Kawasan Pusat Pemerintahan Provinsi Banten (KP3B) yang mana banyak aktivitas perkantoran dan juga merupakan jalur penghubung antar daerah yaitu jalur arah Kabupaten Pandeglang dan Kabupaten Serang. Adapun peta lokasi pada penelitian ini dapat dilihat pada Gambar 5.1

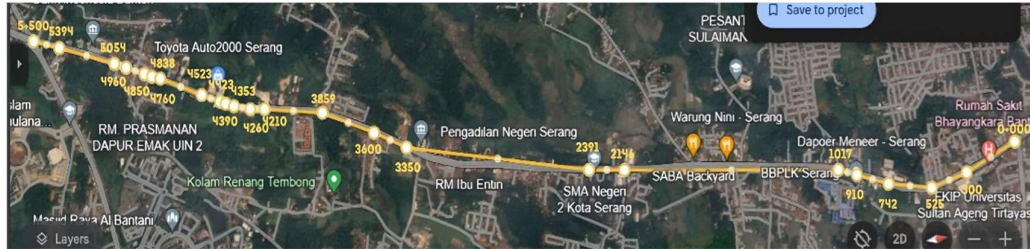
Gambar 5.3 Titik – Titik Kerusakan Jalan

Survei penjajagan jalan dilakukan dengan membagi ruas kedalam beberapa segmen. Berdasarkan SK.77/KPTS/Db/1990 yaitu 100 meter per segmen yang akan dilakukan pencatatan kondisi jalan berdasarkan jenis kerusakan yang ada pada kedua metode. Adapun titik-titik kerusakan yang terdapat pada Jalan Raya Serang – Pandeglang yaitu seperti pada Gambar 5.3 berikut :

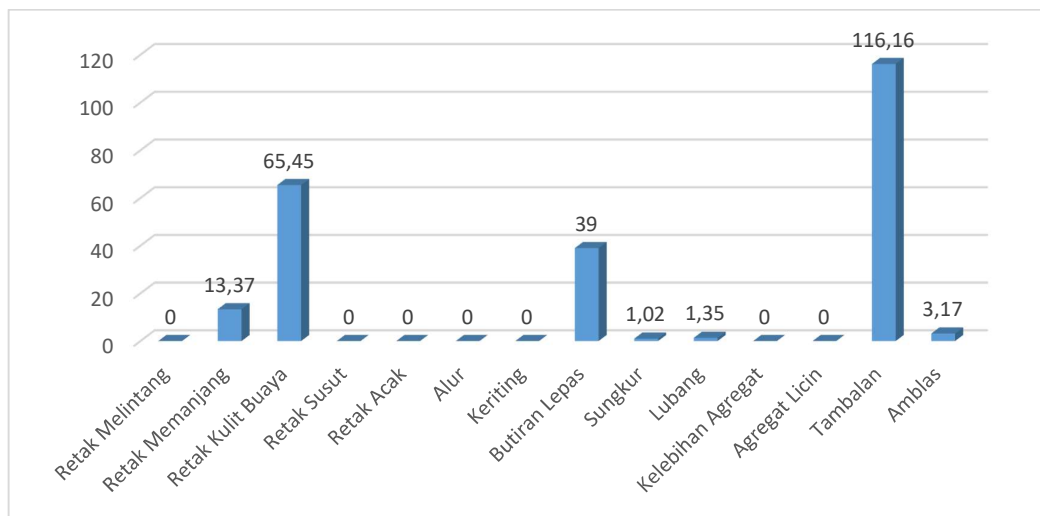
Gambar 5.7 Gambar Diagram Luasan Kerusakan Pada Kedua Metode

Kerusakan jalan raya Serang – Pandeglang berdasarkan survei penjajagan jalan terdapat 7 jenis kerusakan dari 13 jenis kerusakan yang ada pada 2 (dua) metode

penilaian kerusakan jalan. Luasan kerusakan tertinggi yaitu pada jenis kerusakan tambalan yang memiliki luasan total sebesar 116,16 m² dan terendah yaitu pada jenis kerusakan sungkur sebesar 1,02 m². Pada metode bina marga jenis kerusakan terbesar yaitu tambalan sebesar 116,16 m² dan jenis kerusakan terkecil yaitu lubang sebesar 1,35 m². Pada metode *Asphalt Institute MS-17* jenis kerusakan terbesar yaitu butiran lepas sebesar 39,00 m² dan jenis kerusakan terkecil yaitu sungkur sebesar 1,02 m².
