**EVALUASI TINGKAT KERUSAKAN PERMUKAAN
PERKERASAN JALAN DENGAN METODE *PAVEMENT
CONDITION INDEX (PCI)***

(Studi Kasus: Jalan Raya Legok – Karawaci, Kabupaten Tangerang)

SKRIPSI

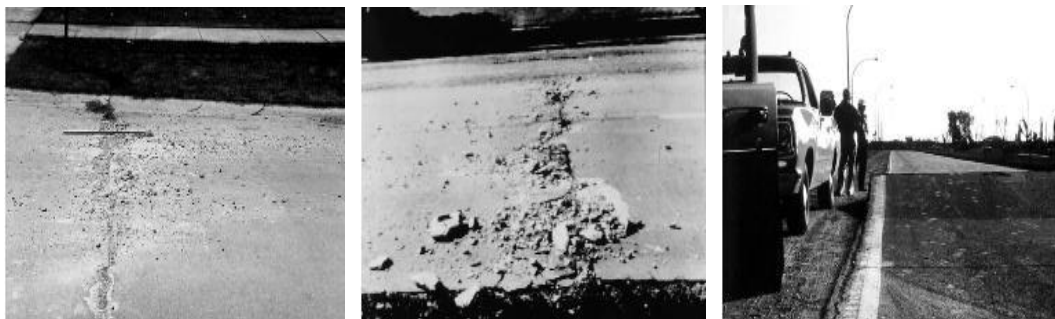
Tingkat Kerusakan	Identifikasi Kerusakan
<i>Low</i>	Tekuk menyebabkan tingkat kerusakan rendah
<i>Medium</i>	Tekuk menyebabkan tingkat kerusakan sedang.
<i>Hard</i>	Tekuk menyebabkan tingkat kerusakan tinggi.

(a) *Low*

(b) *Medium*

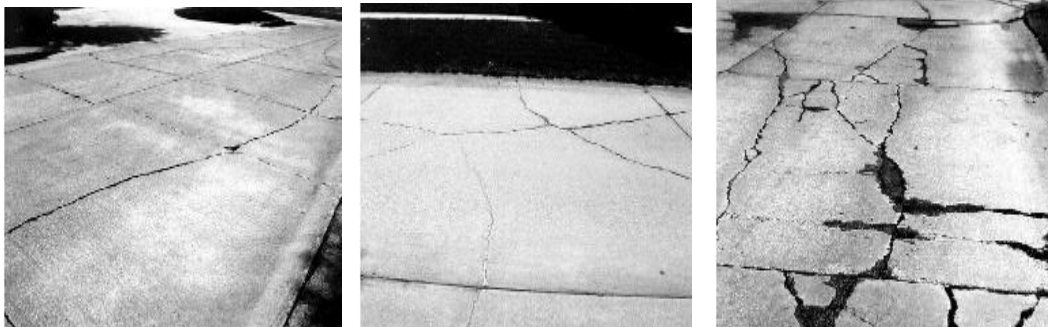
Tingkat keparahan dari kebakayan retakan	Jumlah pecahan dalam pelat yang retak		
	4 - 5	6 – 8	> 8
L	L	L	M
M	M	M	H
H	M	H	H

(a) *Low*

(b) *Medium*

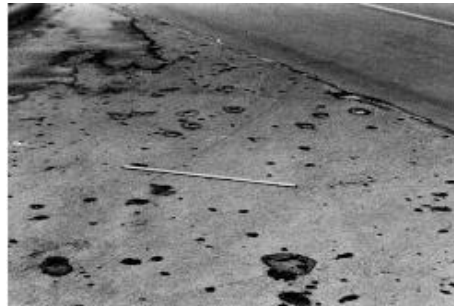
Gambar 3.13 Pelepasan (*Popouts*)

Tingkat Kerusakan	Identifikasi Kerusakan
	Tidak ada derajat keparahan didefinisikan. Namun, tingkat derajat pelepasan harus nampak signifikan sebelum dimasukkan dalam survei kondisi dan dinilai sebagai kerusakan

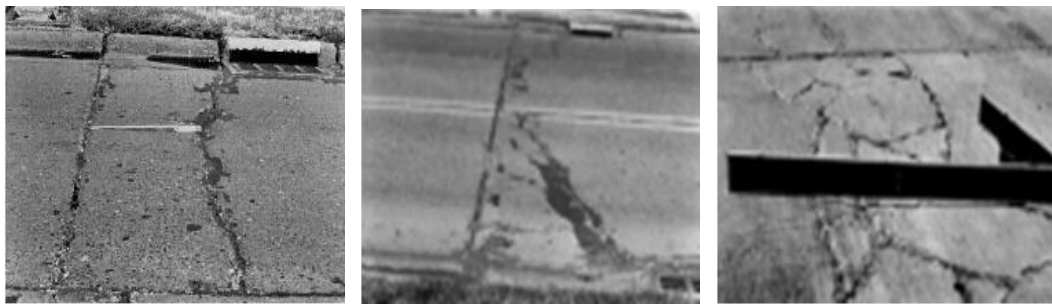
Tingkat keparahan dari kebayakan retakan	Jumlah pecahan dalam pelat		
	2 - 3	4 - 5	> 5
L	L	L	M
M	M	M	H
H	M	H	H

(a) *Low*

(b) *Medium*

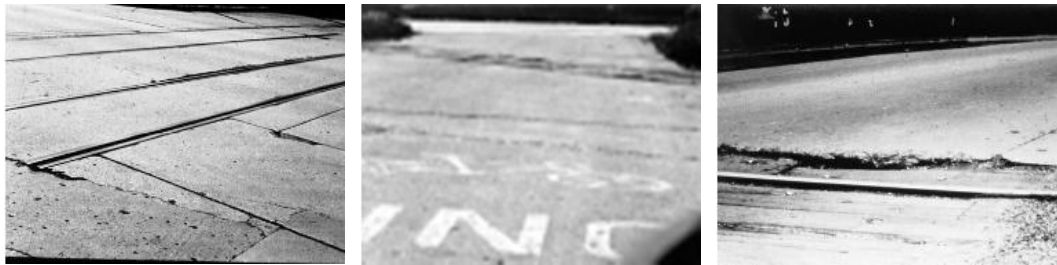
<i>Medium</i>	Tingkat keparahan kerusakan sedang
<i>Hard</i>	Tingkat keparahan kerusakan tinggi

(a) *Low*

(b) *Medium*

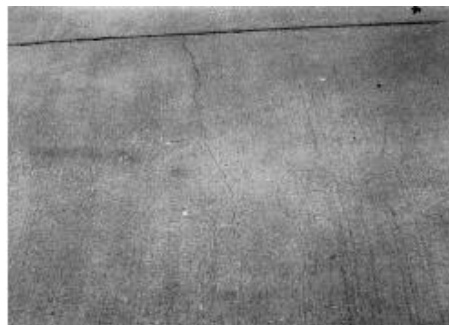
Gambar 3.18 Retak Susut (*Shrinkage Cracks*)

Tingkat Kerusakan	Identifikasi Kerusakan
	Tidak ada definis derajat kerusakan. Cukup diindikasikan bahwa telah terjadi retak akibat susut

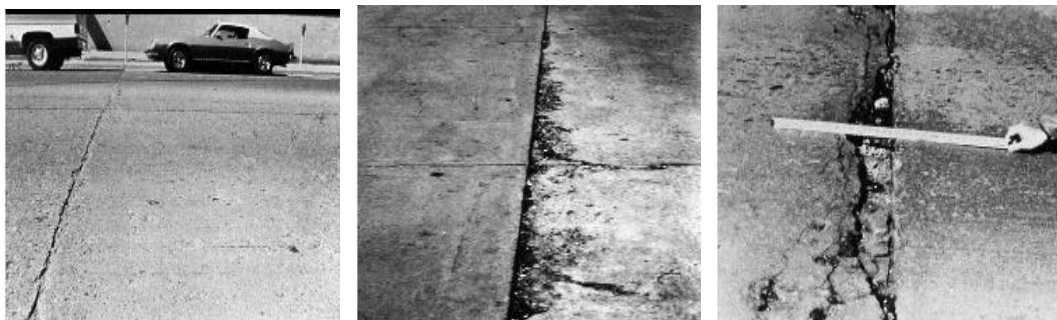
Gambar 3.20 Gompal Sambungan (*Spalling Joint*)

Pecahan Gompal	Lebar Gompal	Panjang Gompal	
		< 0,6 mm	> 0,6 mm
Terikat, tidak adapat dengan mudah dibongkar (sedikit pecahan hilang)	< 102 mm	L	L
	> 102 mm	L	L
Longgar, dapat dibongkar dan beberapa pecahan hilang, jika banyak pecahan, gompal dangkal, kurang dari 25 mm	< 102 mm	L	M
	> 102 mm	L	M
Hilang, banyak pecahan terbongkar	< 102 mm	L	M
	> 102 mm	M	H

(a) *Low*

(b) *Medium*

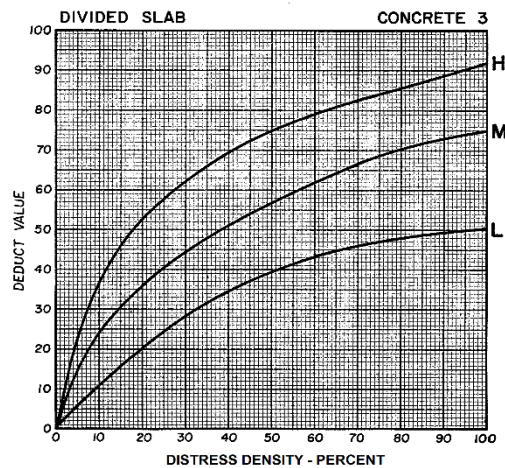
Gambar 3.21 Grafik *Deduct Value*

Setelah nilai *density* diperoleh, kemudian masing-masing jenis kerusakan diplotkan ke grafik hubungan antara *density* dan *deduct value*. *Deduct value* dibedakan berdasarkan tingkat kerusakannya.

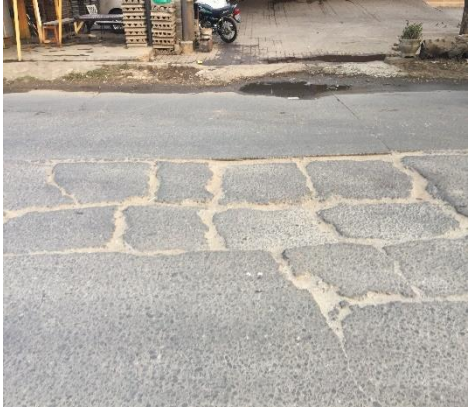
No.	STA	Kondisi Jalan	Keterangan
1	0+200 s.d 0+300

<p>Pada segmen ini ditemukan jenis kerusakan Retak Slab dimana terdapat retak yang membagi pelat menjadi empat bagian atau lebih. Kerusakan pada titik ini dikategorikan dalam tingkat <i>Hard</i> karena jumlah pelat yang terbagi lebih dari 8.</p>
2	0+900 s.d 1+00

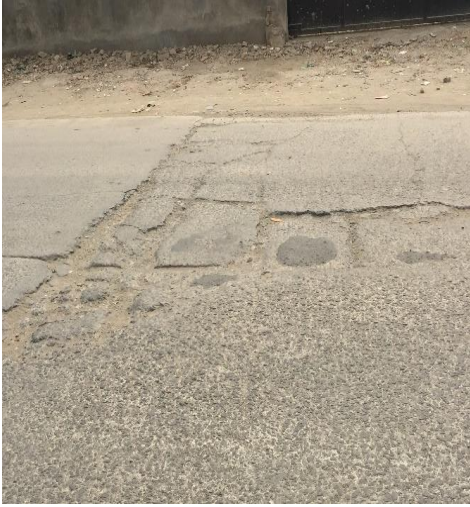
<p>Pada segmen ini ditemukan jenis kerusakan Remuk dimana terdapat pecahan yang tidak beraturan pada perkerasan jalan yang diikuti tenggelamnya pecahan tersebut. Kerusakan pada titik ini dikategorikan dalam tingkat <i>Hard</i> karena jumlah pecahan dalam pelat lebih dari 5 .</p>
3	1+400 s.d 1+500

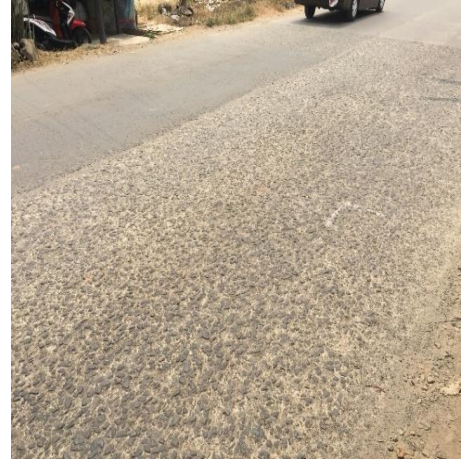
<p>Pada segmen ini ditemukan jenis kerusakan Keausan Agregat dimana terjadi pengelupasan campuran beton pada permukaan perkerasan yang membuat perkerasan jalan menjadi licin. Untuk kerusakan ini tidak ada definisi derajat kerusakan.</p>

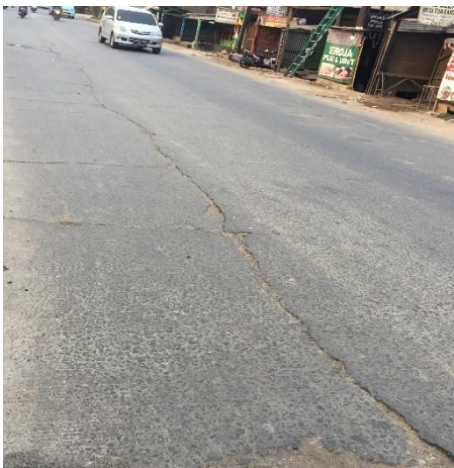
4	2+200 s.d 2+300

<p>Pada segmen ini ditemukan jenis kerusakan Retak Memanjang dimana terdapat retak bercabang berbentuk memanjang. Kerusakan yang terjadi pada titik ini terdapat celah kosong dengan lebar celah 23 mm. Dengan begitu kerusakan ini dikategorikan dalam tingkat <i>Medium</i></p>
5	3+000 s.d 3+100

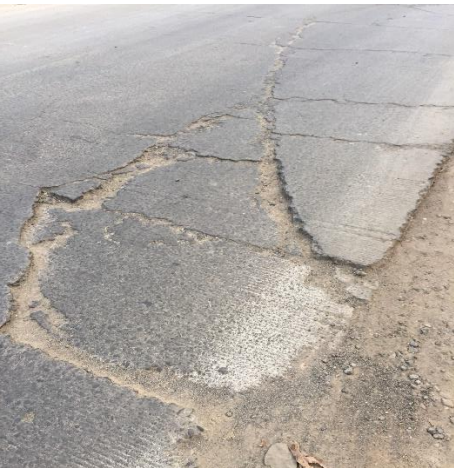
<p>Pada segmen ini ditemukan jenis kerusakan Retak Sudut dimana terdapat retak atau pecahan disudut pelat dengan bentuk retak berupa segitiga. Kerusakan pada titik ini dikategorikan dalam tingkat <i>Hard</i> karena celah retakan lebih dari 5 cm dengan celah retakan yaitu 5,4 cm.</p>
6	4+400 s.d 4+500

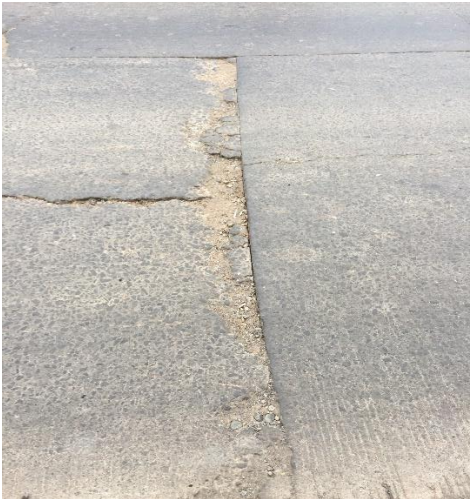
<p>Pada segmen ini ditemukan jenis Kerusakan Penutup Sambungan dimana terdapat celah pada sambungan perkerasan jalan. Kerusakan pada titik ini dikategorikan dalam tingkat <i>Hard</i> karena kondisi penutup sambungan sudah tidak baik dengan indikasi tertutupnya penutup sambungan dengan tanah dan batuan.</p>

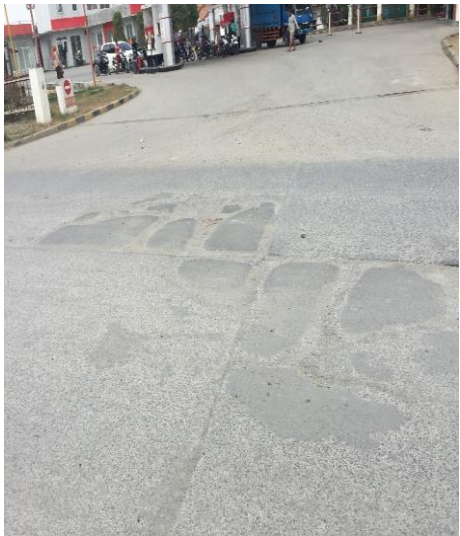
7	5+800 s.d 5+900

<p>Pada segmen ini ditemukan jenis kerusakan Tambalan Besar dimana terdapat pecah atau turunnya tambalan akibat kurang pemadatan. Kerusakan pada titik ini dianggap tambalan besar karena luas tambalan lebih dari 0,45 m² dan kerusakan ini dikategorikan dalam tingkat <i>Hard</i> karena tambalan sudah mengalami rusak berat.</p>
8	6+700 s.d 6+800

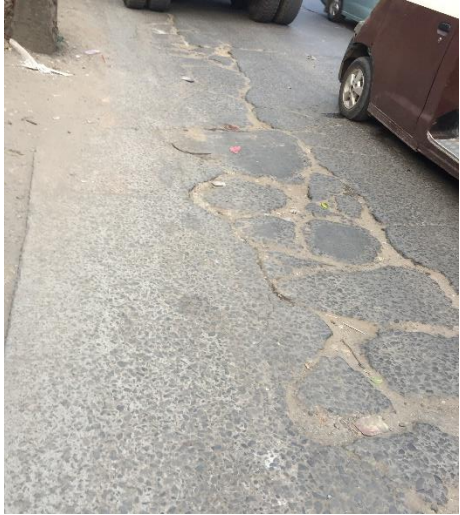
<p>Pada segmen ini ditemukan jenis kerusakan Remuk dimana terdapat pecahan yang tidak beraturan pada perkerasan jalan yang diikuti tenggelamnya pecahan tersebut. Kerusakan pada titik ini dikategorikan dalam tingkat <i>Hard</i> karena jumlah pecahan dalam pelat lebih dari 5 .</p>
10	8+400 s.d 8+500

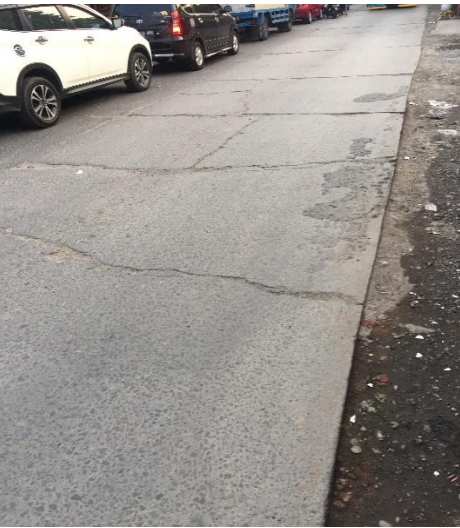
<p>Pada segmen ini ditemukan jenis kerusakan Retak Slab dimana terdapat retak yang membagi pelat menjadi empat bagian atau lebih. Kerusakan pada titik ini dikategorikan dalam tingkat <i>Medium</i> karena jumlah pelat yang terbagi tidak lebih dari 8 bagian dengan pelat terbagi sebanyak 7 bagian.</p>

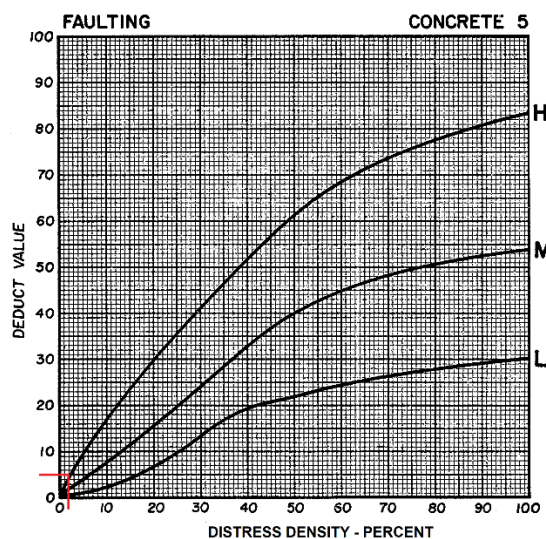
Gambar 5.34 Grafik *Deduct Value* Patahan

1) Patahan = 1,7 %
 Tingkat kerusakan = High
Deduct Value = 5

Deduct Value (DV) didapat dari grafik jenis-jenis kerusakan. Cara untuk menentukan *deduct value* yaitu dengan memasukkan persentase *density* pada masing-masing grafik jenis kerusakan kemudian tarik garis vertikal sampai memotong tingkat kerusakan (*low, medium, high*), selanjutnya pada titik potong tersebut ditarik garis horizontal dan akan didapat nilai *deduct value*.

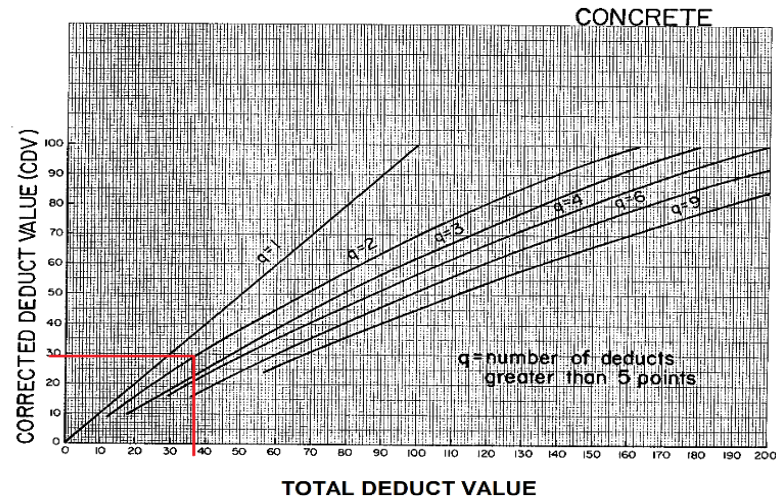
Gambar 5.38 Grafik *Corrected Deduct Value* (CDV)

Setelah mendapatkan nilai q , untuk mendapatkan nilai CDV dapat dilakukan cara memasukkan nilai TDV pada grafik lalu menarik garis vertikal sampai memotong garis q kemudian ditarik garis horizontal.
