## BAB 5

### HASIL PENELITIAN DAN PEMBAHASAN

#### 5.1 Profil Proyek

Pada proyek yang penulis sedang teliti yaitu proyek pembangunan gedung hotel bekasi *mixed use development* merupakan salah satu proyek di Kota Bekasi yang membangun gedung apartemen, hotel, dan *mall*. Adapun berikut merupakan profil proyek yang penulis sedang teliti :

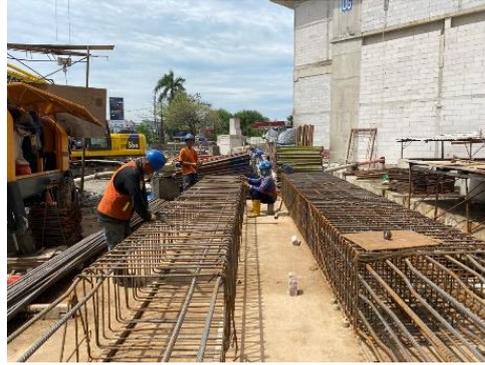
Adapun berdasarkan hasil observasi yang penulis lakukan secara langsung di lapangan, pelaksanaan pekerjaan pembesian kolom yang terdiri dari perakitan tulangan kolom dan pemasangan tulangan kolom telah sesuai dengan prosedur dan pengendalian mutu. Berikut merupakan dokumentasi pekerjaan pembesian kolom.

Gambar 5.1 Perakitan Kolom Proyek Hotel

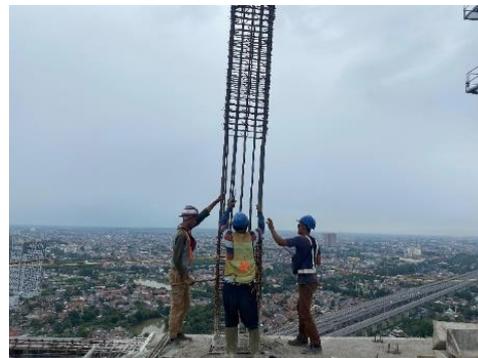
Gambar 5. 2 Pemasangan Kolom Proyek Hotel

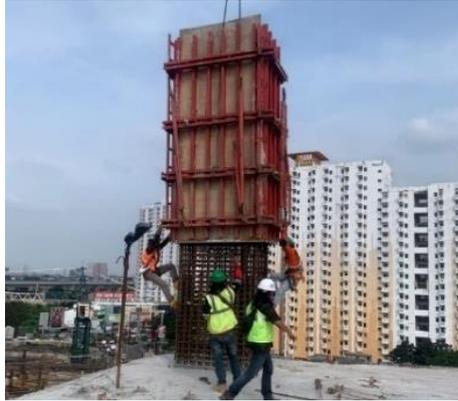
Adapun berdasarkan hasil observasi penulis secara langsung dilapangan, pada proses pelaksanaan pekerjaan pemasangan bekisting kolom yang terdiri dari pemasangan bekisting kolom dan pengecekan vertikal kolom, keduanya telah sesuai dengan prosedur dan pengendalian mutu terhadap setiap hasil pekerjaan pemasangan bekisting kolom. Berikut merupakan dokumentasi dari pekerjaan pemasangan bekisting kolom.

Gambar 5.3 Pemasangan Bekisting Kolom Proyek Hotel

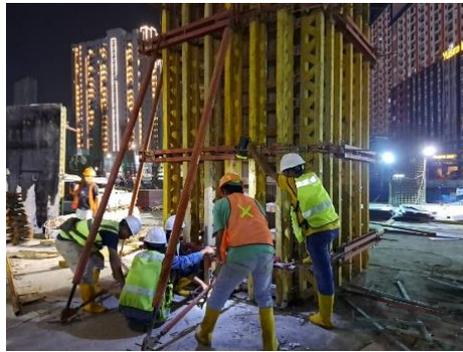
Gambar 5.4 Pengecekan Vertikal Kolom Proyek Hotel

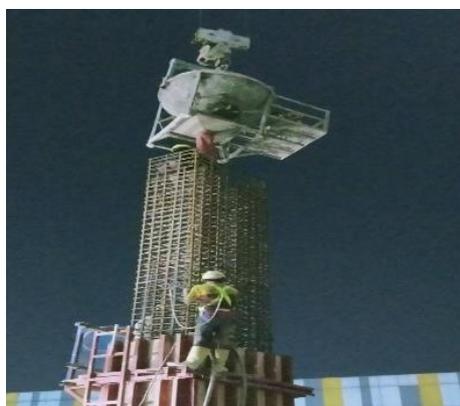
Adapun berdasarkan hasil observasi penulis secara langsung dilapangan, pada pelaksanaan pekerjaan pengecoran kolom hotel telah sesuai dengan prosedur dan pengendalian mutu pada setiap item hasil pekerjaan pengecoran kolom. Berikut merupakan dokumentasi dari pekerjaan pengecoran kolom.

Gambar 5.5 Pengecoran Kolom Proyek Hotel

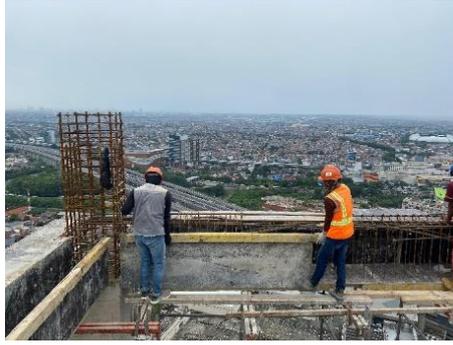
Adapun berdasarkan hasil observasi penulis secara langsung dilapangan, pelaksanaan pekerjaan pemasangan bekisting balok yang pada pelaksanaan pekerjaannya telah sesuai dengan prosedur dan pengendalian mutu pada setiap hasil pekerjaan pemasangan bekisting balok.

Gambar 5.6 Pemasangan Bekisting Balok Proyek Hotel

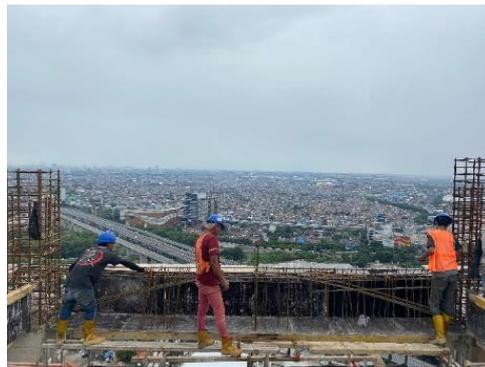
Adapun berdasarkan hasil observasi penulis secara langsung dilapangan, pelaksanaan pekerjaan pembesian balok yang pada pelaksanaan pekerjaannya telah sesuai dengan prosedur dan pengendalian mutu pada setiap hasil pekerjaan pembesian balok. Berikut merupakan dokumentasi dari proses pelaksanaan pekerjaan pembesian balok.

Gambar 5.7 Pembesian Balok Proyek Hotel

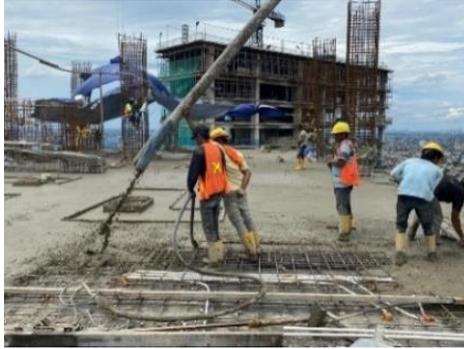
Adapun berdasarkan hasil observasi penulis secara langsung dilapangan, pelaksanaan pekerjaan pengecoran balok yang pada pelaksanaan pekerjaannya telah sesuai dengan prosedur dan pengendalian mutu pada setiap hasil pekerjaan pengecoran balok. Berikut merupakan dokumentasi pekerjaan pengecoran balok.

Gambar 5.8 Pengecoran Balok Proyek Hotel

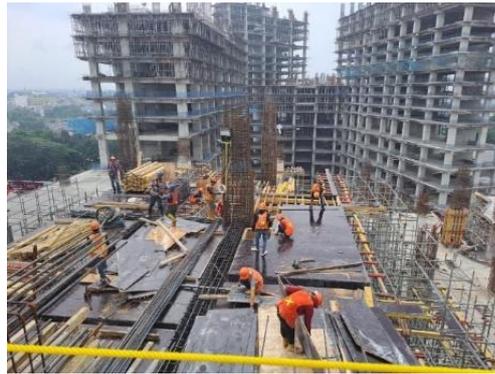
Adapun berdasarkan hasil observasi dilapangan, pekerjaan pemasangan bekisting pelat lantai yang pada pelaksanaan pekerjaannya telah sesuai dengan prosedur dan pengendalian mutu pada setiap hasil pekerjaan pemasangan bekisting pelat lantai. Dapat disimpulkan bahwa pelaksanaan pemasangan bekisting plat lantai telah sesuai dengan metode dan prosedur yang ada. Berikut merupakan dokumentasi dari pekerjaan pembesian kolom.

Gambar 5.9 Pemasangan Bekisting Pelat Lantai Proyek Hotel

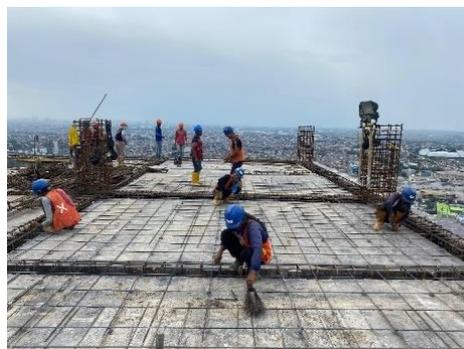
Gambar 5.10 Pembesian Pelat Lantai Proyek Hotel

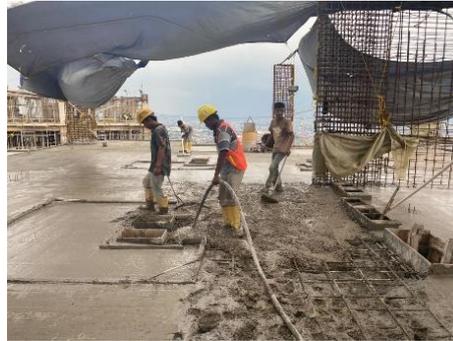
Adapun berdasarkan hasil observasi yang penulis lakukan secara langsung di lapangan, pelaksanaan pekerjaan pengecoran pelat lantai yang pada saat pelaksanaan pekerjaannya telah sesuai dengan prosedur, dan pengendalian mutu. Berikut merupakan dokumentasi dari pekerjaan pengecoran pelat lantai.

Gambar 5.11 Pengecoran Pelat Lantai Proyek Hotel

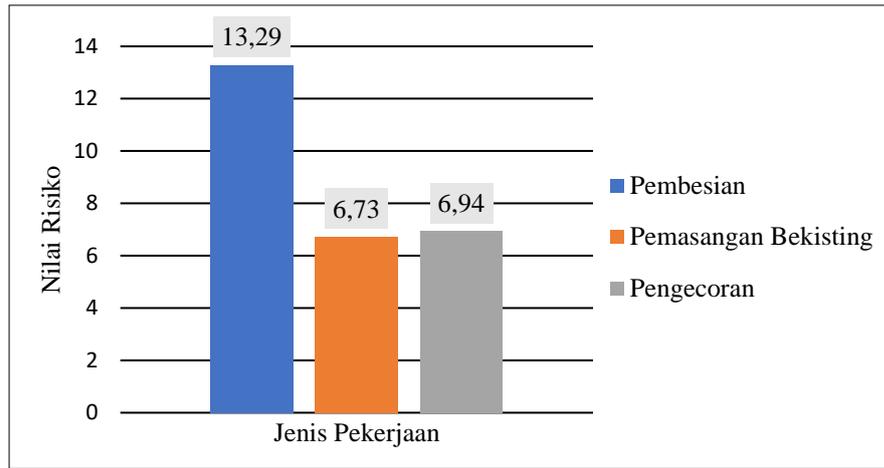
Berdasarkan hasil analisis risiko terhadap mutu pada pekerjaan struktur kolom, selanjutnya didapatkan grafik seperti gambar berikut ini.

Gambar 5.12 Grafik Tingkat Risiko Pekerjaan Kolom

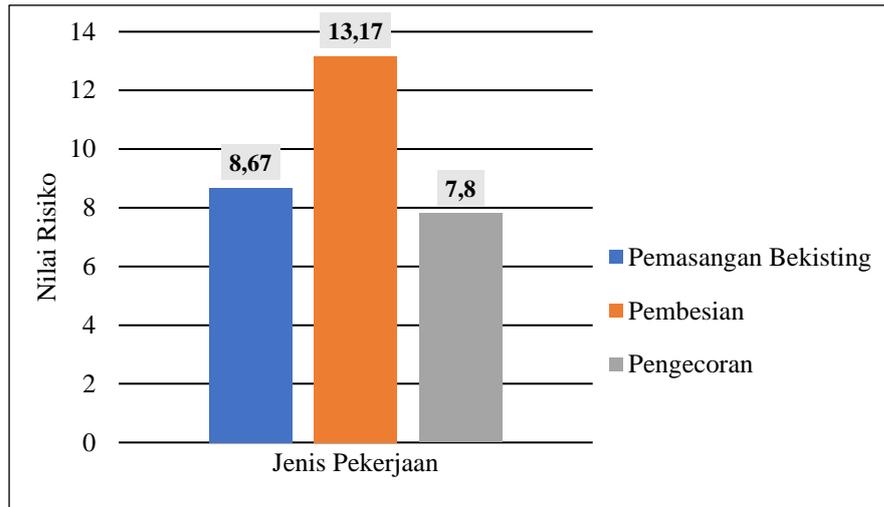
Berdasarkan hasil analisis risiko terhadap mutu pada pekerjaan struktur balok yang telah dilakukan sebelumnya, selanjutnya didapatkan grafik seperti gambar berikut ini.

Gambar 5.13 Grafik Tingkat Risiko Pekerjaan Balok

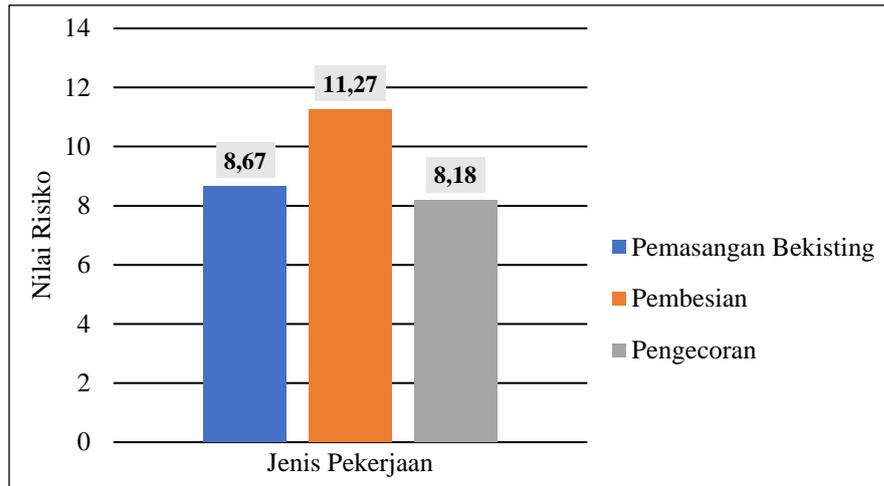
Berdasarkan hasil analisis risiko terhadap mutu pada pekerjaan struktur pelat lantai yang telah dilakukan sebelumnya, selanjutnya didapatkan grafik seperti gambar berikut ini.

Gambar 5.14 Grafik Tingkat Risiko Pekerjaan Pelat Lantai

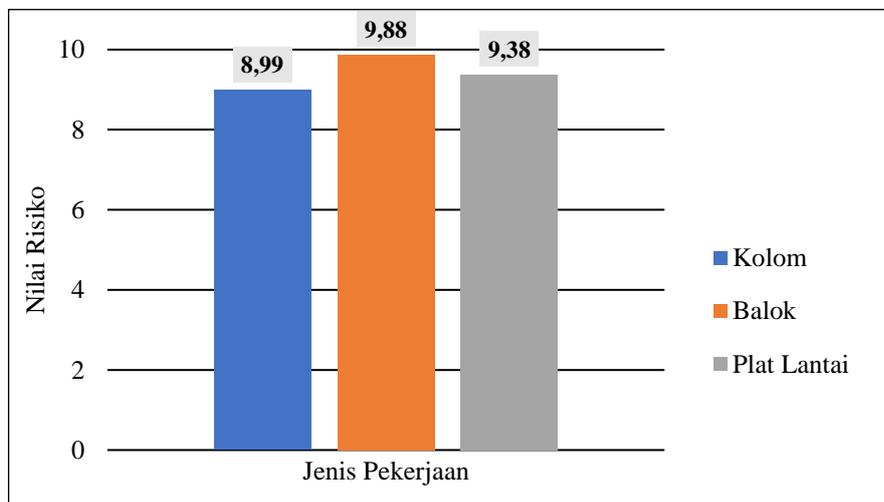
Adapun grafik tingkat risiko pada masing-masing pelaksanaan pekerjaan struktur atas terutama pada pekerjaan struktur kolom, balok, dan pelat lantai pada proyek pembangunan gedung hotel bekasi *mixed use development* dapat dilihat pada gambar berikut.

Gambar 5.15 Grafik Tingkat Risiko Proyek Hotel

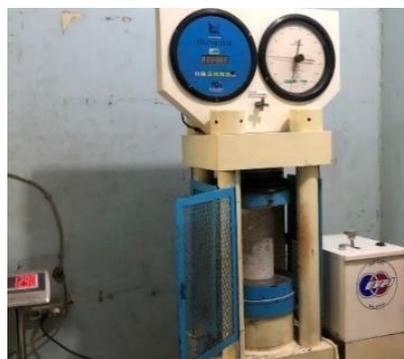
Material yang digunakan dalam proyek hotel bekasi mixed use development akan terlebih dahulu dilakukan pengujian agar mencapai standar yang ditetapkan. Pengujian material dilakukan di laboratorium dengan melakukan pengujian terhadap beton dan baja tulangan. Adapun berikut merupakan dokumentasi pengujian kuat tekan yang dilakukan di laboratorium mixindo.

Gambar 5.16 Proses Pengujian Kuat Tekan Beton

Berdasarkan gambar diatas, dapat diketahui bahwa sistem manajemen mutu telah diterapkan oleh proyek konstruksi. Pengendalian manajemen mutu yang diterapkan oleh PT Nusa Raya Cipta merupakan salah satu upaya untuk menjamin konsistensi dan efektivitas perusahaan dalam proses pengendalian mutu serta meminimalisir tingkat risiko pekerjaan yang dapat mengakibatkan hasil yang dicapai menjadi tidak maksimal. Tujuan utama dari pengujian kuat tekan beton terhadap sampel yang diambil adalah untuk meminimalisir tingkat risiko kerja. Selain pengujian sampel, penerapan manajemen mutu juga mencakup pemeriksaan isi dokumen kontrak dan spesifikasi teknis.

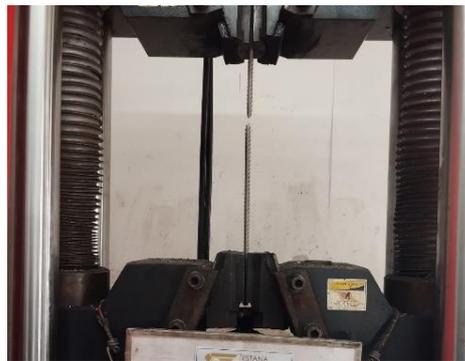
Selain pengujian terhadap beton, pada proyek ini juga melakukan pengujian terhadap baja tulangan yang digunakan. Baja tulangan yang digunakan harus sesuai dengan persyaratan dan SNI. Adapun berikut merupakan dokumentasi pengujian terhadap baja tulangan yang dilakukan pada PT Testana Indoteknika.

Gambar 5.17 Proses Pengujian Tarik Baja Tulangan

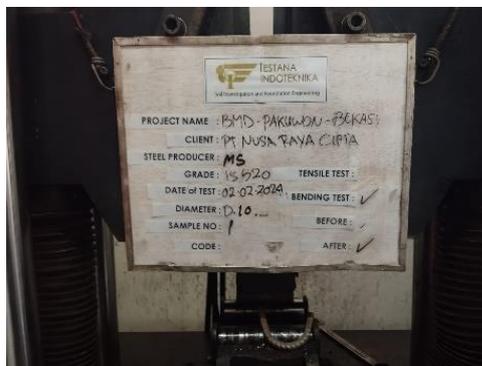
Gambar 5.18 Proses Pengujian Tekuk Baja Tulangan

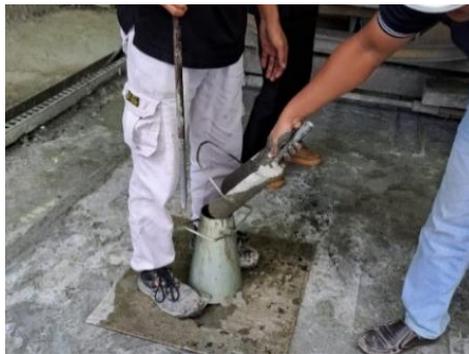
Pengendalian mutu pekerjaan dilakukan melalui pengawasan pelaksanaan pekerjaan yang harus sesuai dengan *shop drawing*, persyaratan teknis, dan peraturan yang berlaku. Tim *quality control* dan pengawas bertanggungjawab atas kualitas pekerjaan. Proses pengendalian mutu yang dilakukan oleh PT Nusa Raya Cipta telah dilaksanakan dengan baik sesuai dengan prosedur, sehingga tingkat risiko kerja dapat diminimalisir. Adapun berikut dokumentasi dari pengendalian mutu pekerjaan.

Gambar 5.19 Proses Pengendalian Mutu Beton

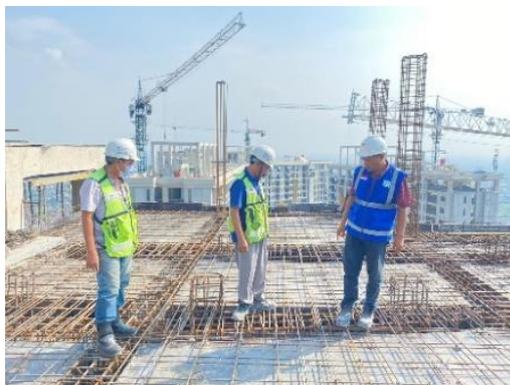
Gambar 5.20 Proses Pengendalian Mutu Pekerjaan
