## BAB IV METODE PENELITIAN

### 4.1. Prosedur Percobaan

### 4.3.5 Kondisi Eksisting Area Parkir RSUD DR.ADJIDARMO

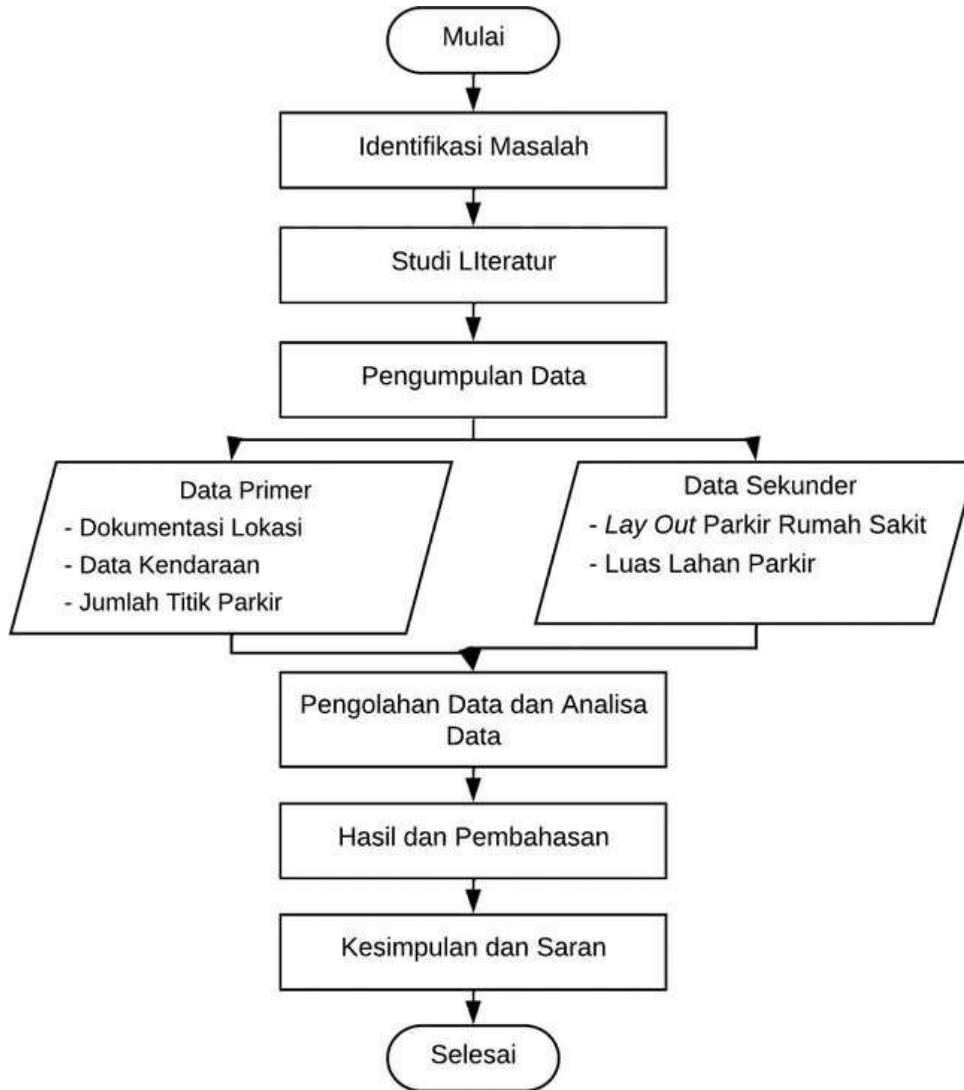
**Gambar 4.1** *Flow Chart* Penelitian (Sumber : Hasil peneliti 2023)

Tahap demi tahap pada *Flow Chart* Penelitian di atas akan dijelaskan sebagai berikut:

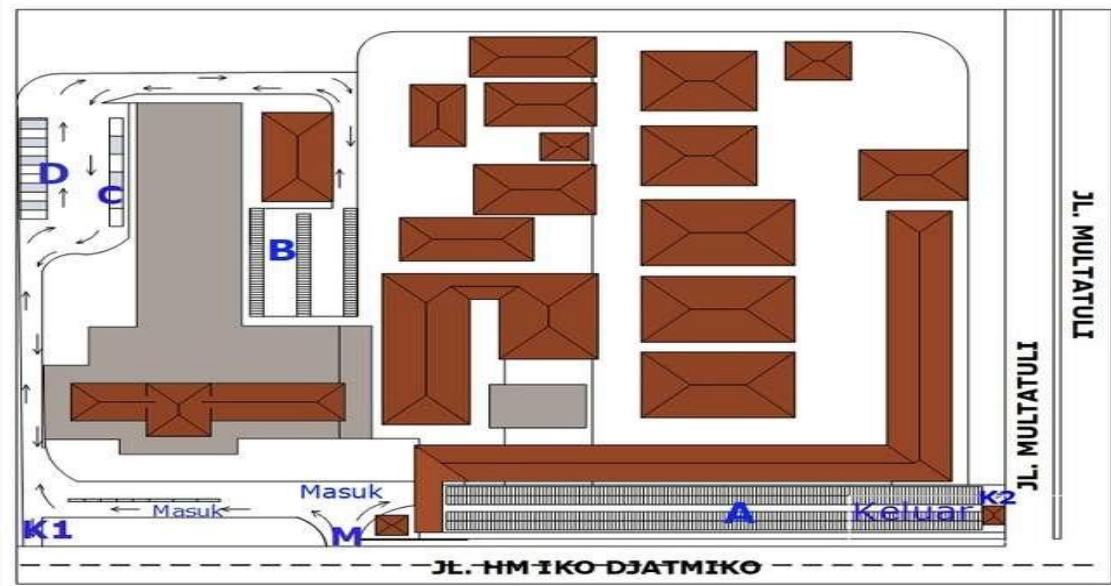
**Gambar 4.4** Masterplan Kondisi Eksisting Area Parkir RSUD DR.ADJIDARMO  
(Sumber : Analisa Data 2023)

Keterangan:

A : Area parkir motor karyawan.

B : Area parkir motor pengunjung, rawat inap, rawat jalan.

D : Area parkir mobil karyawan sudut 180<sup>0</sup>

C : Area parkir mobil karyawan sudut 90<sup>0</sup>

K1 : Pintu keluar mobil, motor karyawan RSUD DR.ADJIDARMO

K2 : Pintu keluar motor pengunjung, rawat inap, rawat jalan.

Keterangan luasan :

Luas lahan tanah : 25.750m

Luas bangunan : 20.220m

Luas parkir A : 1.200m<sup>2</sup>

Luas parkir B : 600m<sup>2</sup>

Luas parkir mobil : 230m<sup>2</sup>
