**ANALISIS PENGENDALIAN MUTU PADA PROYEK
PEMBANGUNAN GEDUNG HOTEL BEKASI *MIXED USE*
*DEVELOPMENT***

2
SKRIPSI

13
JURUSAN TEKNIK SIPIL
FAKULTAS TEKNIK
UNIVERSITAS SULTAN AGENG TIRTAYASA
TAHUN 2024

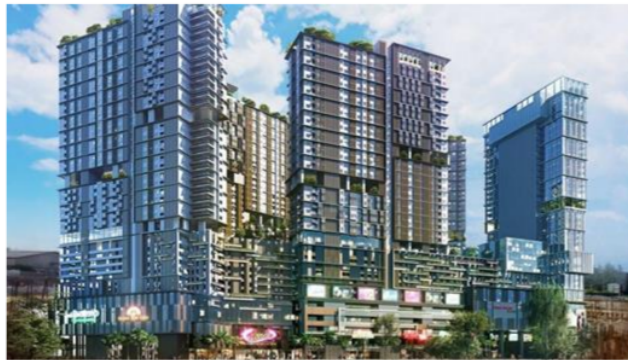
Gambar 4.1 Proyek Pembangunan Hotel Bekasi *Mixed Use Development*

Objek penelitian ini terletak pada proyek pembangunan gedung hotel bekasi *mixed use development* yang berlokasi di jalan Jendral Ahmad Yani Pekayon, Kota Bekasi, Jawa Barat. Pada proyek ini terdapat 5 tower yang salah satunya membangun gedung hotel yang sedang penulis teliti. Adapun berikut adalah data teknis proyek pembangunan hotel bekasi *mixed use development*.

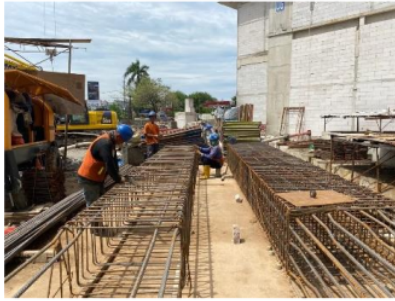
Gambar 5.1 Perakitan Kolom Proyek Hotel

Adapun berdasarkan hasil observasi yang penulis lakukan secara langsung di lapangan, pelaksanaan pekerjaan pembesian kolom yang terdiri dari perakitan tulangan kolom dan pemasangan tulangan kolom telah sesuai dengan prosedur dan pengendalian mutu. Berikut merupakan dokumentasi pekerjaan pembesian kolom.

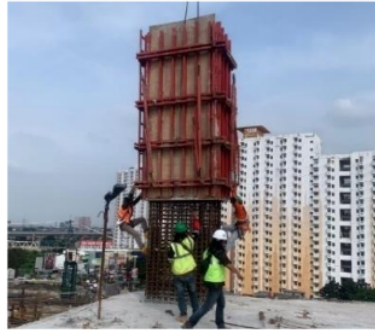
Gambar 5.3 Pemasangan Bekisting Kolom Proyek Hotel

Adapun berdasarkan hasil observasi penulis secara langsung dilapangan, pada proses pelaksanaan pekerjaan pemasangan bekisting kolom yang terdiri dari pemasangan bekisting kolom dan pengecekan vertikal kolom, keduanya telah sesuai dengan prosedur dan pengendalian mutu terhadap setiap hasil pekerjaan pemasangan bekisting kolom. Berikut merupakan dokumentasi dari pekerjaan pemasangan bekisting kolom.

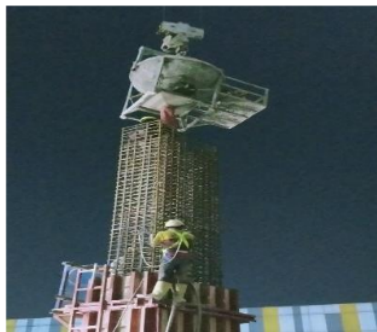
Gambar 5.5 Pengecoran Kolom Proyek Hotel

Adapun berdasarkan hasil observasi penulis secara langsung dilapangan, pada pelaksanaan pekerjaan pengecoran kolom hotel telah sesuai dengan prosedur dan pengendalian mutu pada setiap item hasil pekerjaan pengecoran kolom. Berikut merupakan dokumentasi dari pekerjaan pengecoran kolom.

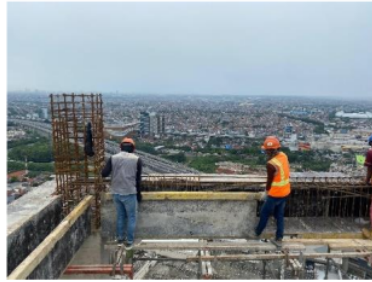
Gambar 5.6 Pemasangan Bekisting Balok Proyek Hotel

Adapun berdasarkan hasil observasi penulis secara langsung dilapangan, pelaksanaan pekerjaan pemasangan bekisting balok yang pada pelaksanaan pekerjaannya telah sesuai dengan prosedur dan pengendalian mutu pada setiap hasil pekerjaan pemasangan bekisting balok.

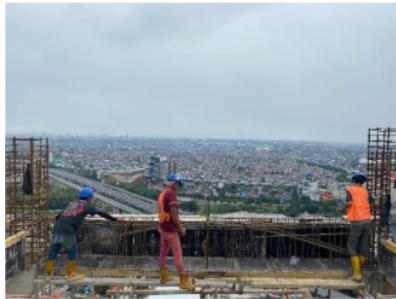
Gambar 5.7 Pembesian Balok Proyek Hotel

Adapun berdasarkan hasil observasi penulis secara langsung di lapangan, pelaksanaan pekerjaan pembesian balok yang pada pelaksanaan pekerjaannya telah sesuai dengan prosedur dan pengendalian mutu pada setiap hasil pekerjaan pembesian balok. Berikut merupakan dokumentasi dari proses pelaksanaan pekerjaan pembesian balok.

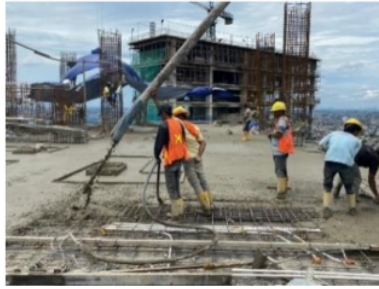
Gambar 5.8 Pengecoran Balok Proyek Hotel

Adapun berdasarkan hasil observasi penulis secara langsung dilapangan, pelaksanaan pekerjaan pengecoran balok yang pada pelaksanaan pekerjaannya telah sesuai dengan prosedur dan pengendalian mutu pada setiap hasil pekerjaan pengecoran balok. Berikut merupakan dokumentasi pekerjaan pengecoran balok.

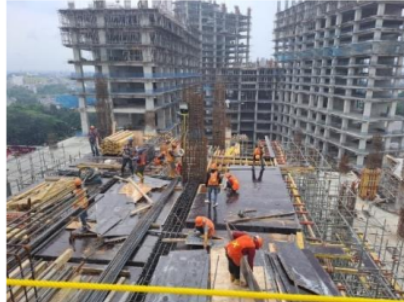
Gambar 5.9 Pemasangan Bekisting Pelat Lantai Proyek Hotel

Adapun berdasarkan hasil observasi dilapangan, pekerjaan pemasangan bekisting pelat lantai yang pada pelaksanaan pekerjaannya telah sesuai dengan prosedur dan pengendalian mutu pada setiap hasil pekerjaan pemasangan bekisting pelat lantai. Dapat disimpulkan bahwa pelaksanaan pemasangan bekisting plat lantai telah sesuai dengan metode dan prosedur yang ada. Berikut merupakan dokumentasi dari pekerjaan pembersihan kolom.

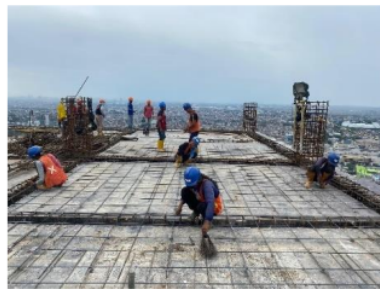
Gambar 5.10 Pembesian Pelat Lantai Proyek Hotel

Berdasarkan hasil observasi secara langsung yang penulis lakukan di lapangan dan penilaian terhadap tingkat risiko terhadap mutu pada pelaksanaan pekerjaan pembesian pelat lantai, dan analisis yang telah dilakukan dalam penilaian tingkat risiko terhadap mutu pekerjaan pembesian pelat lantai. Adapun hasil yang diperoleh dari kuesioner yang telah diberikan kepada para responden dapat dilihat pada tabel berikut ini.

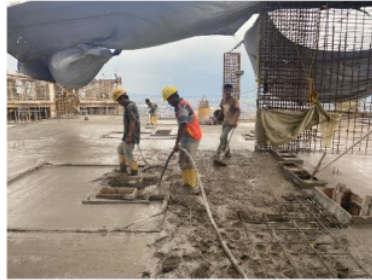
Gambar 5.11 Pengecoran Pelat Lantai Proyek Hotel

Adapun berdasarkan hasil observasi yang penulis lakukan secara langsung di lapangan, pelaksanaan pekerjaan pengecoran pelat lantai yang pada saat pelaksanaan pekerjaannya telah sesuai dengan prosedur, dan pengendalian mutu. Berikut merupakan dokumentasi dari pekerjaan pengecoran pelat lantai.

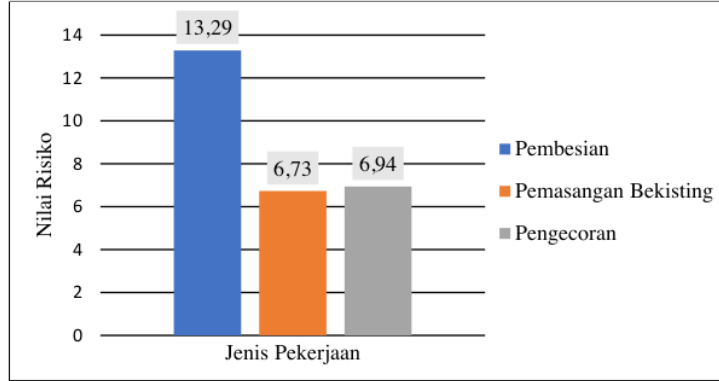
Gambar 5.12 Grafik Tingkat Risiko Pekerjaan Kolom

Berdasarkan hasil analisis risiko terhadap mutu pada pekerjaan struktur kolom, selanjutnya didapatkan grafik seperti gambar berikut ini.

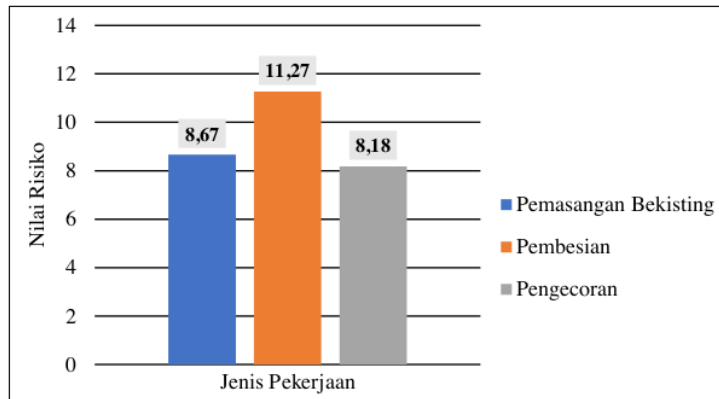
Gambar 5.14 Grafik Tingkat Risiko Pekerjaan Pelat Lantai

Berdasarkan hasil analisis risiko terhadap mutu pada pekerjaan struktur pelat lantai yang telah dilakukan sebelumnya, selanjutnya didapatkan grafik seperti gambar berikut ini.

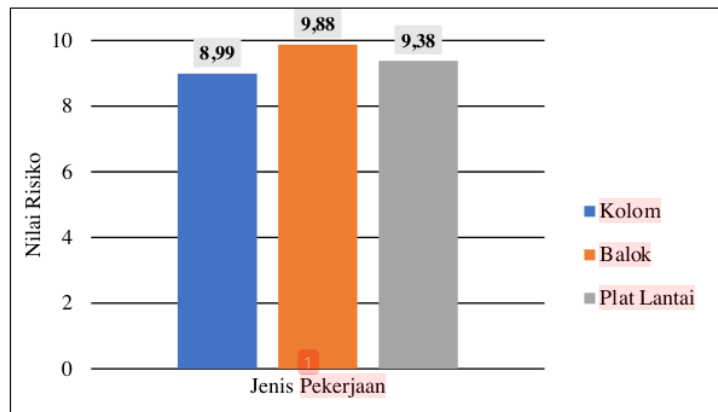
Gambar 5.15 Grafik Tingkat Risiko Proyek Hotel

Adapun grafik tingkat risiko pada masing-masing pelaksanaan pekerjaan struktur atas terutama pada pekerjaan struktur kolom, balok, dan pelat lantai pada proyek pembangunan gedung hotel bekasi *mixed use development* dapat dilihat pada gambar berikut.

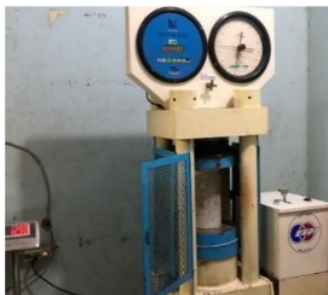
Gambar 5.16 Proses Pengujian Kuat Tekan Beton

- a. Melakukan pengujian material yang digunakan
Material yang digunakan dalam proyek hotel bekasi mixed use development akan terlebih dahulu dilakukan pengujian agar mencapai standar yang ditetapkan. Pengujian material dilakukan di laboratorium dengan melakukan pengujian terhadap beton dan baja tulangan. Adapun berikut merupakan dokumentasi pengujian kuat tekan yang dilakukan di laboratorium mixindo.

Berdasarkan gambar diatas, dapat diketahui bahwa sistem manajemen mutu telah diterapkan oleh proyek konstruksi. Pengendalian manajemen mutu yang diterapkan oleh PT Nusa Raya Cipta merupakan salah satu upaya untuk menjamin konsistensi dan efektivitas perusahaan dalam proses pengendalian mutu serta meminimalisir tingkat risiko pekerjaan yang dapat mengakibatkan hasil yang dicapai menjadi tidak maksimal. Tujuan utama dari pengujian kuat tekan beton terhadap sampel yang diambil adalah untuk meminimalisir tingkat risiko kerja. Selain pengujian sampel, penerapan manajemen mutu juga mencakup pemeriksaan isi dokumen kontrak dan spesifikasi teknis.

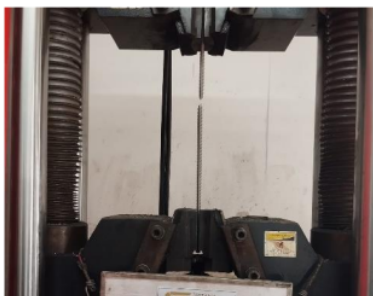
Gambar 5.17 Proses Pengujian Tarik Baja Tulangan

Selain pengujian terhadap beton, pada proyek ini juga melakukan pengujian terhadap baja tulangan yang digunakan. Baja tulangan yang digunakan harus sesuai dengan persyaratan dan SNI. Adapun berikut merupakan dokumentasi pengujian terhadap baja tulangan yang dilakukan pada PT Testana Indoteknika.

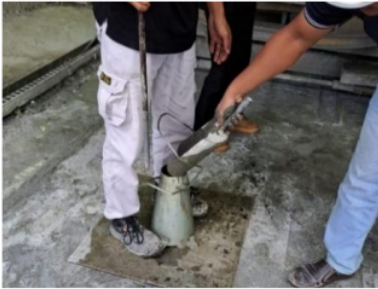
Gambar 5.19 Proses Pengendalian Mutu Beton

Pengendalian mutu pekerjaan dilakukan melalui pengawasan pelaksanaan pekerjaan yang harus sesuai dengan *shop drawing*, persyaratan teknis, dan peraturan yang berlaku. Tim *quality control* dan pengawas bertanggungjawab atas kualitas pekerjaan. Proses pengendalian mutu yang dilakukan oleh PT Nusa Raya Cipta telah dilaksanakan dengan baik sesuai dengan prosedur, sehingga tingkat risiko kerja dapat diminimalisir. Adapun berikut dokumentasi dari pengendalian mutu pekerjaan.
